# 平潭“1·4”“银安”轮与 “闽晋渔 05568”轮碰撞事故调查报告

编制单位：福建海事局

编制时间：2019 年 7 月 9 日

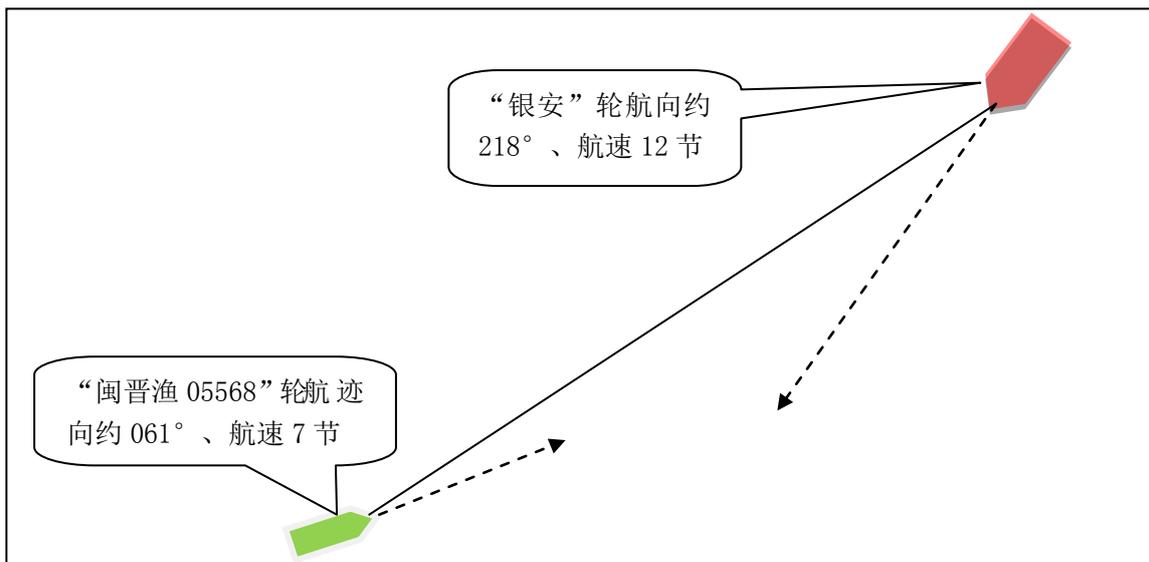
图 4：0022 时两船相对位置示意图

(1) 据“银安”轮当班二副陈述，初见“闽晋渔 05568”轮时，便通过 ARPA 雷达对该船进行跟踪标绘，雷达显示“闽晋渔 05568”轮位于本船右前方，两船距离约 5 海里、DCPA 为 0.17 海里。经核对近海小物标雷达系统记录的航迹资料，0022 时两船相距 5 海里。

(3) 经事故调查组根据两船的小物标雷达回波轨迹及“银安”轮 AIS 记录对两船相对运动态势的海图标绘还原分析，0022 时至 0032 时，“闽晋渔 05568”轮船位一直保持在“银安”轮右舷角  $6\sim 8^{\circ}$  间，其航迹向与“银安”轮航向的反方向的夹角为  $23^{\circ}$ 。尽管由于受风、流等的影响，“闽晋渔 05568”轮航向与航迹向存在一定的偏差，但根据“银安”轮当班二副陈述，采取避让行动前，观察到“闽晋渔 05568”轮的左舷红灯、前后桅灯，因此推断自 0022 时至 0032 时“银安”轮采取避让行动前，两船航向交叉。

根据以上情况综合分析，调查组推定自 0022 时起，双方处于交叉相遇局面。“闽晋渔 05568”轮位于“银安”轮右舷，根据《1972 年国际海上避碰规则》第十五条，“银安”轮为让路船、“闽晋渔 05568”轮为直航船。

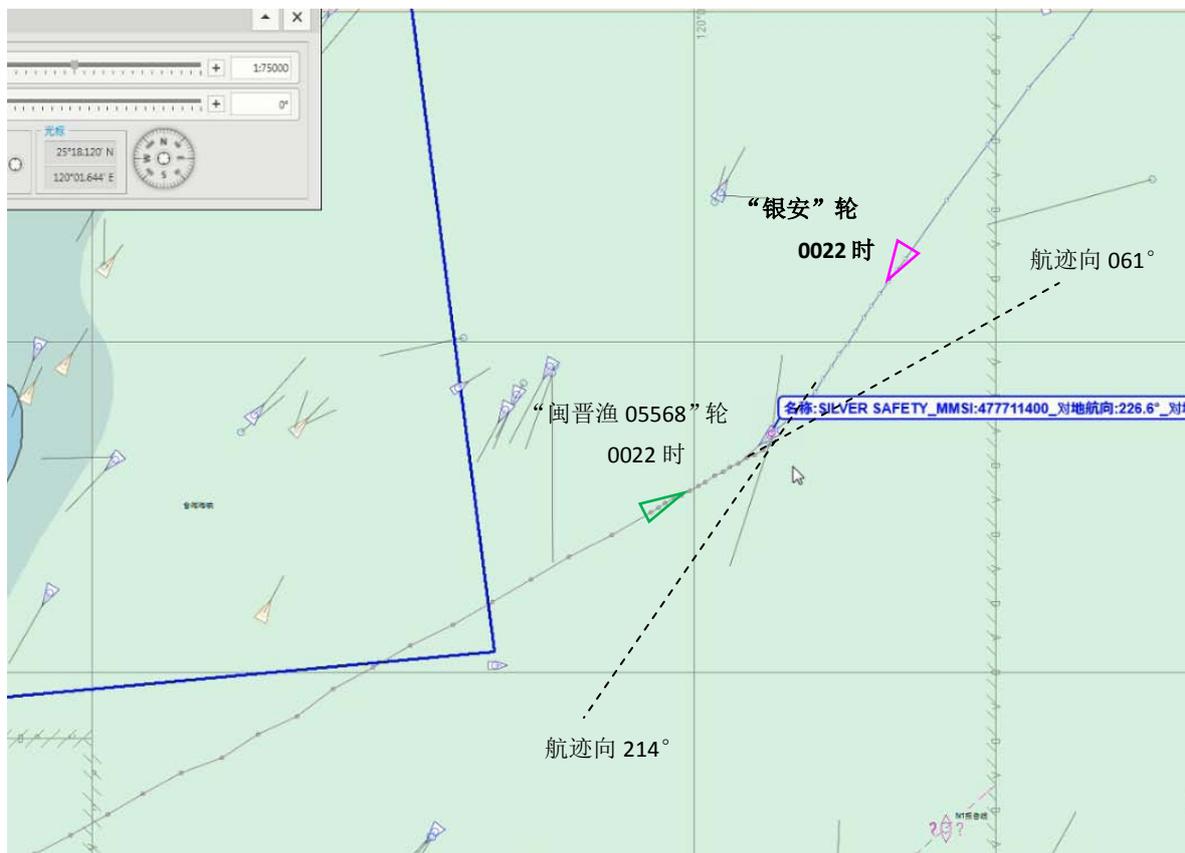
图 5：近海小物标雷达系统中两船船位轨迹

AIS 系统记录的“银安”轮船动态信息，0037 时，两船距离约 0.24 海里，0038 时两船雷达回波重合，且“银安”轮从 0037 时 30 秒至 0038 时船首向右转  $7^{\circ}$ 、船速迅速减慢，结合两船船员陈述，推定双方船舶碰撞时间为 2019 年 1 月 4 日 0038 时，对应碰撞地点为  $25^{\circ}18'.6\text{N}/120^{\circ}01'.3\text{E}$ 。

由于“闽晋渔05568”轮当事驾船人员在事故中死亡，且该轮关闭AIS设备，调查组无法直接了解到该轮当时采取的避让行动和其他相关信息。但根据近海小物标雷达系统所记录的航迹资料分析，在碰撞前2分钟（0036时）至碰撞发生时，该轮航迹向存在大幅度左转的情况，结合该轮右舷中后部与“银安”轮球鼻首左侧发生碰撞的事实，认定该轮存在以下过失：紧迫局面形成后，对本船左舷的“银安”轮采取向左转向的避让行动。
