上海“2·3”浙海 505”轮与“恒泰油 009”轮 碰撞事故调查报告

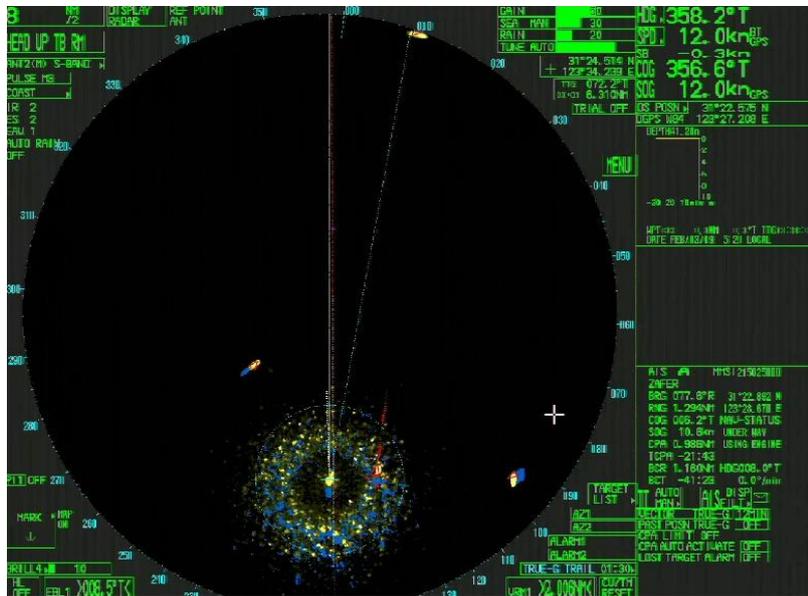
图 4: 0520 时 34 秒时两船雷达回波重叠截图

1.通过对“浙海 505”轮 VDR 中雷达图像数据和驾驶室录音资料分析: 0520 时 34 秒,“浙海 505”轮与“恒泰油 009”轮雷达回波发生重叠且可以听见较响的船舶碰撞声音。

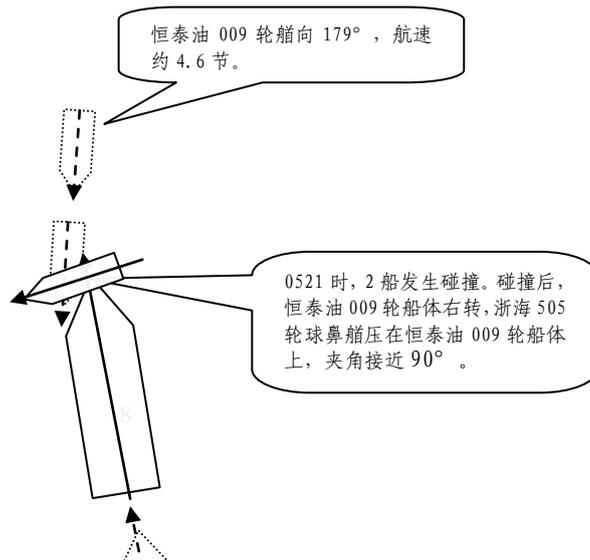
图:5: 碰撞示意图

综上所述，“浙海 505”轮球鼻艏与“恒泰油 009”轮的左舷驾驶室前部发生碰撞。碰撞后，“恒泰油 009”轮在“浙海 505”轮的顶推下船体向右偏转，随后，“浙海 505”轮球鼻艏压在“恒泰油 009”轮左舷驾驶台前约 10 米处船体上，夹角接近 90°。

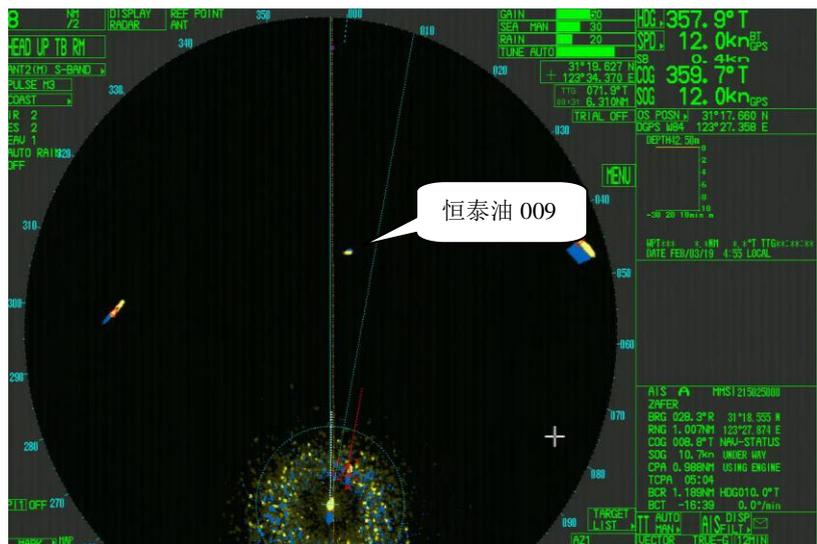
图 6:0455 时，“浙海 505”轮 VDR 雷达记录

约 0455 时，船位 $31^{\circ} 17.660' N/123^{\circ} 27.358' E$ ，航向约 358° ，航迹向约 000° ，航速约 12.0 节。此时，“恒泰油 009”轮距离本船 6.9 海里，方位 005° ，雷达回波首次在本船 S 波段雷达上出现。

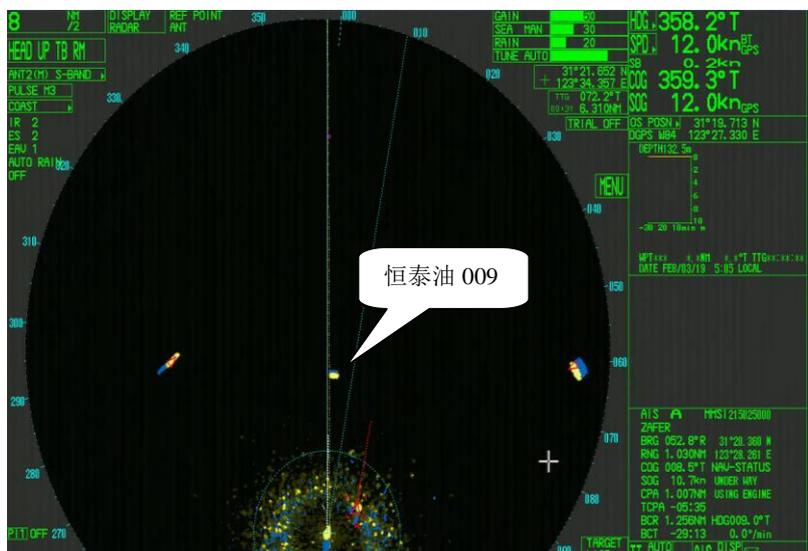
图 7: 0505 时，“浙海 505”轮 VDR 雷达记录

约 0505 时，船位 $31^{\circ} 19.61' N$ ， $123^{\circ} 27.33' E$ ，航向约 358° ，航迹向约 000° ，航速约 12.0 节。大副在雷达上发现在本船右前方约 4 海里处的物标回波（“恒泰油 009”轮），认为物标回波距离较远，继续用视觉了望观察，看情况再定。

约 0505 时，“浙海 505” 轮值班大副在雷达上发现“恒泰油 009” 轮雷达回波，位置位于其船首右前方约 5° 、距离约 4 海里，但是其未对该雷达回波进行雷达捕捉和标绘以判断是否与本船存在碰撞危险，认为本船与回波距离较远，决定用视觉了望观察，看情况再定。直至碰撞的 15 分钟内，大副一直没有发现“恒泰油 009” 轮，没有判断本船与其是否存在碰撞危险，当船体产生强烈振动时，大副的第一反应认为碰到了暗礁。“浙海 505” 轮的行为违反了《1972 年国际海上避碰规则》第五条、第七条第二款的规定。

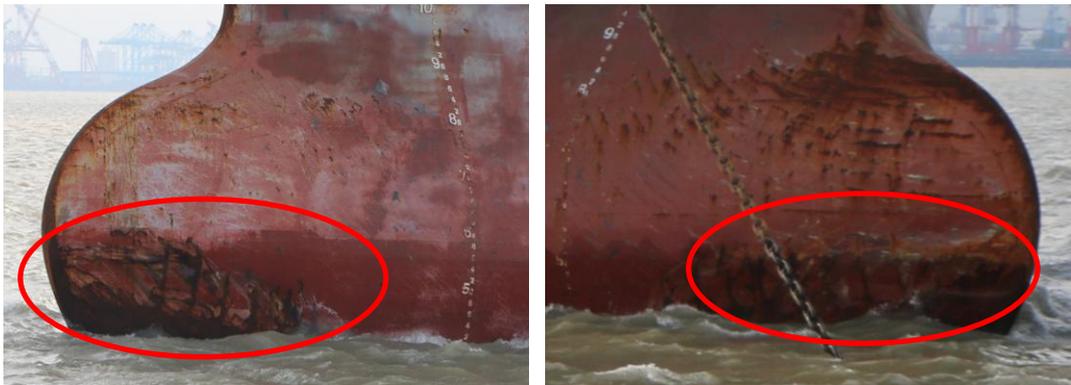
图 11：“浙海 505”轮损害情况

2.现场勘查发现，“浙海 505”轮碰撞部位在其球鼻艏部位，两侧均有明显的局部凹陷和擦痕；（详见“船舶损失情况”章节）

“浙海 505”轮球鼻艏下方部位船体上遗留有与“恒泰油 009”轮的碰撞痕迹。其中，球鼻艏左侧船体水线以上约 4.1 米至约 5.8 米范围内，有长度约 3 米的凹陷和擦痕；球鼻艏右侧船体水线以上有凹陷和擦痕。

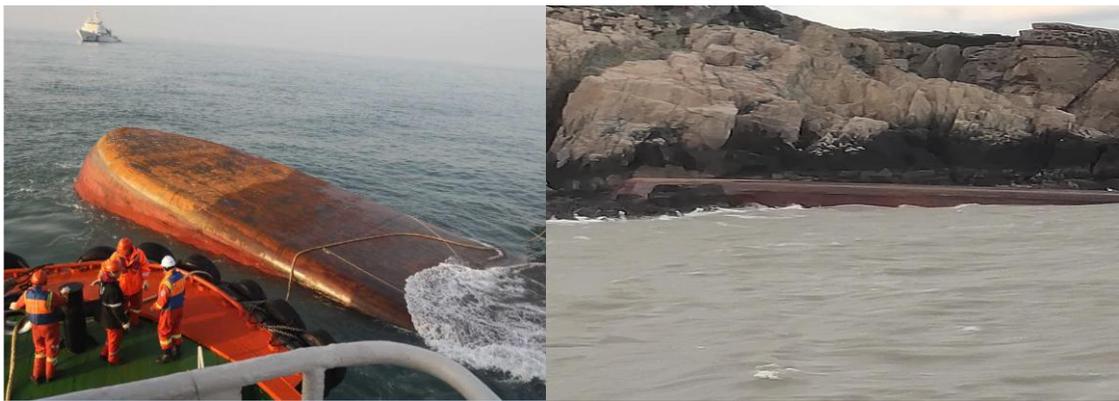
图 12: “恒泰油 009” 轮损害情况

“恒泰油 009”轮翻扣沉没，4 人失踪。
