# 阜阳市临泉县“2019·2·24”自建民房较大坍塌事故调查报告

省政府 2.24 事故调查组

2019 年 2 月 24 日 10 时许，阜阳市临泉县宋集镇杨蒲行政村发生一起自建民房坍塌事故，造成 6 人死亡，2 人受伤，造成直接经济损失 27.19 万元。

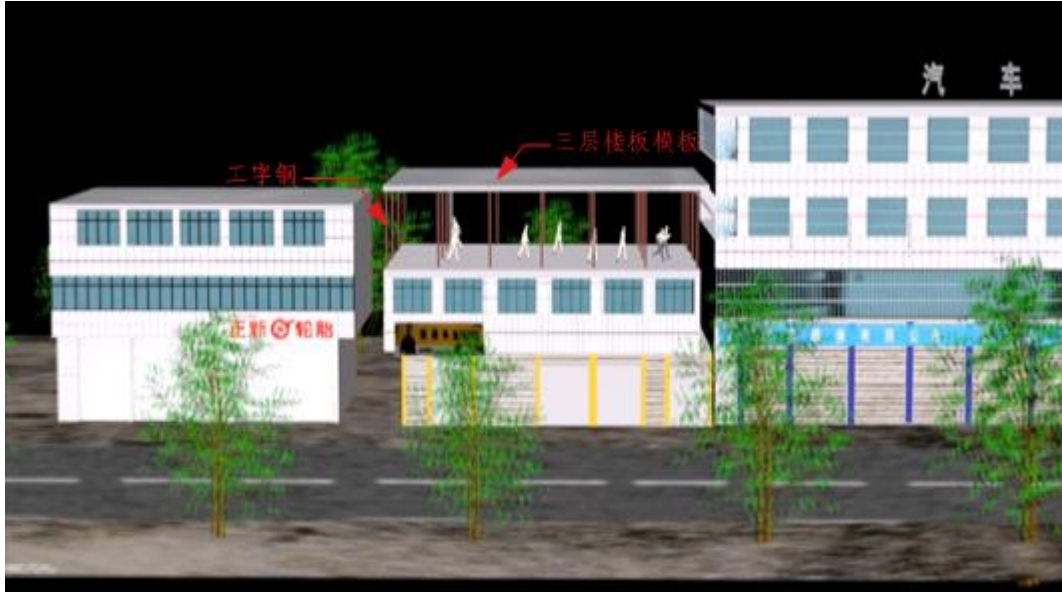
图 6 三层工字钢布置及楼顶模板示意图

2018 年，张龙、张俊和张锋三家商定：统一设计、统一施工，共同在原楼房基础上向上再增建一层（第三层），并商定由张龙牵头负责。拟建的第三层设计长×宽为 20.1m×13.02m，面积约 260 m<sup>2</sup>，三层楼顶屋面板厚度 9cm。张龙、张俊和张锋三人明知增建第三层属于非法建设，三层施工前，在二楼楼顶西侧（临近 S327 省道侧）装设了一块高约 2-3 米南北走向的广告牌，用以施工期间遮挡施工、逃避查处。2018 年 12 月前后，张龙开始组织人员在二楼楼顶加设工字钢钢构（图 6），于 12 月底完成三层楼顶模板支设；2019 年 1 月 18 日，利用夜间浇筑完三层楼顶屋面板混凝土（图 6）。

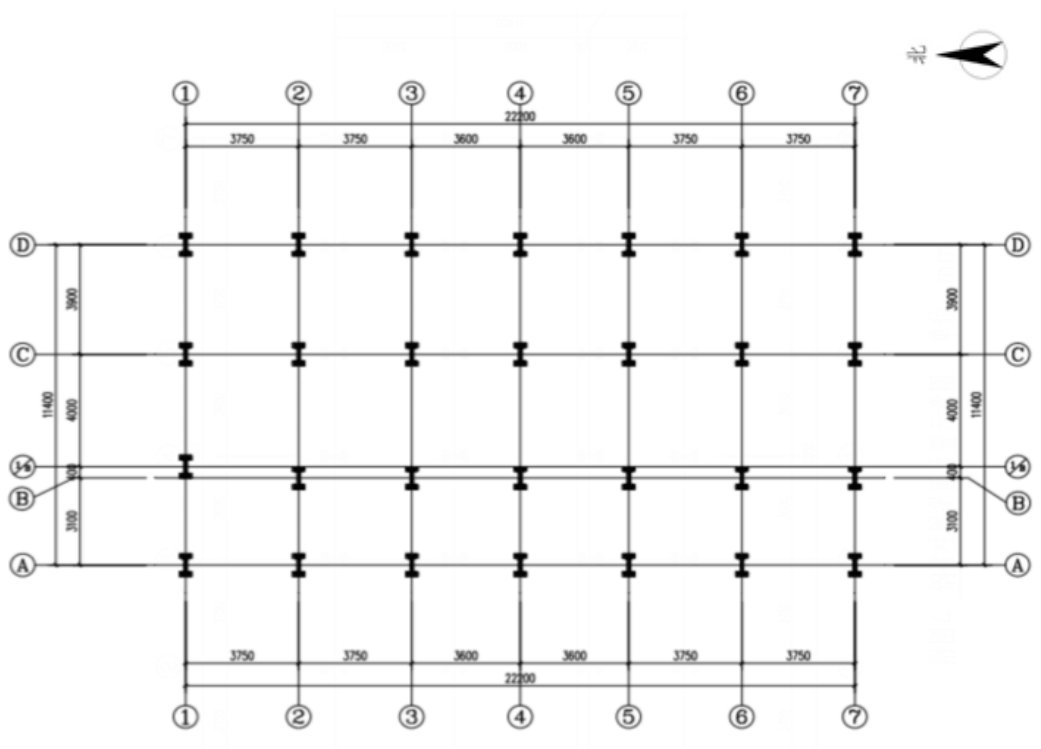
图 7 三层支撑用工字钢布置平面示意图

现场勘测事故救援遗留下的工字钢钢构，工字钢立柱布置（图 7）为南北方向 7 根，东西方向为 4 根。工字钢顶东西方向设有钢梁，南北方向无钢梁。

1. 加盖的第三层钢结构横向为三跨框架结构，纵向六跨柱顶未设置框架梁也未设置柱间支撑，无纵向抗侧力体系，未形成稳定的空间结构体系，不符合《钢结构设计标准》(GB50017-2017)附录 A 要求。

3. 钢结构 2/B 轴、2/C 轴、4/B 轴、4/C 轴、6/B 轴、6/C 轴及 6/D 轴柱脚板与二层顶板采用 4 根膨胀螺栓连接，其余柱脚板与构造柱中伸出二层顶板的钢筋采用焊接连接；钢柱-柱脚板、钢柱-钢梁、钢梁-钢梁节点处均采用焊接方式连接，钢梁与三层顶板未见可靠连接。

根据检测情况、结构验算结合坍塌现状分析：新建钢结构坍塌主要原因为钢结构纵向未形成框架结构也未设置柱间支撑，无纵向抗侧力体系，未形成稳定的空间结构体系；柱底连接不符合规范要求；钢柱-柱脚板、钢梁-钢梁、钢梁-钢柱节点处焊缝质量较差；部分钢梁和钢柱的承载力和稳定性不符合规范要求。

形成框架结构也未设置柱间支撑，无纵向抗侧力体系也未形成稳定的空间结构体系，且钢柱柱脚端板与二层顶混凝土现浇板连接薄弱，焊缝质量较差，膨胀螺栓螺帽不牢固不匹配，钢柱柱脚端板与膨胀螺栓脱开，部分柱脚板与构造柱中伸出二层顶板的钢筋脱开，部分钢梁和钢柱的承载力和稳定性不符合规范要求，因此在拆除三层楼顶屋面板底模和支撑时产生侧向力致使钢结构沿纵向发生失稳破坏，从而造成钢结构和屋顶整体坍塌。钢结构纵向未形成框架支撑体系，导致纵向发生失稳破坏是事故发生的直接原因。

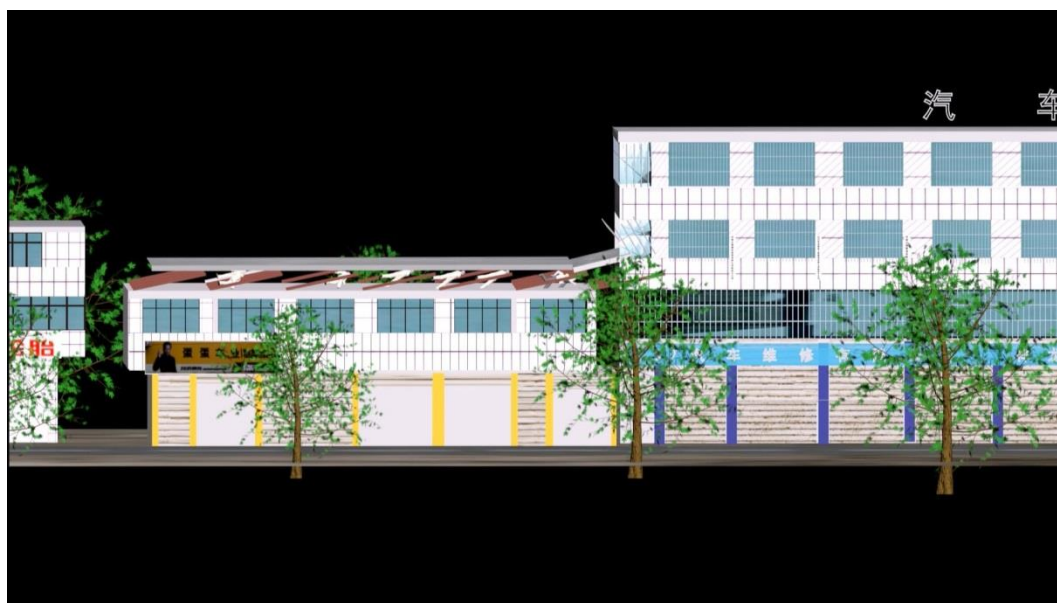
图 8 坍塌楼房示意图

往北第五间房临近楼梯口位置，用撬棍敲打钢管螺栓，同时李成省也在此处帮忙扶住钢管，作业中，王福义突然听到南面发出一声尖叫，立刻扭头向南边看，发现三楼顶板和工字钢柱开始倒塌，其立即向面前的楼梯口趴倒过去，但仅跨出半步，身体趴倒在楼梯口，右脚被由北向南整体倾倒的楼板和钢管压住。刘建峰在楼顶南边整理模板，听到惊叫声后向南跑了两步，被倒塌的楼板压住，因倒塌的楼板向南压倒隔壁楼房墙壁，受隔壁楼房墙壁作用，倒塌的楼板与二楼顶形成狭小空间，其困在狭小空隙里动弹不得。楼板坍塌时，张锋在第四间位置、张俊在第二间房位置、张龙在第三间房位置、王永齐在第四间房位置、闫振发在第三间房位置进行其它作业，除王福义和刘建峰外，其余 6 人均被坍塌的楼板压住致死（图 8）。
