# 黄海南部“3·25”“苏连云港货 8866”轮触碰国家 电投滨海北 H2 海上风电场 38 号风机事故调查 报告

## 1. 事故简况

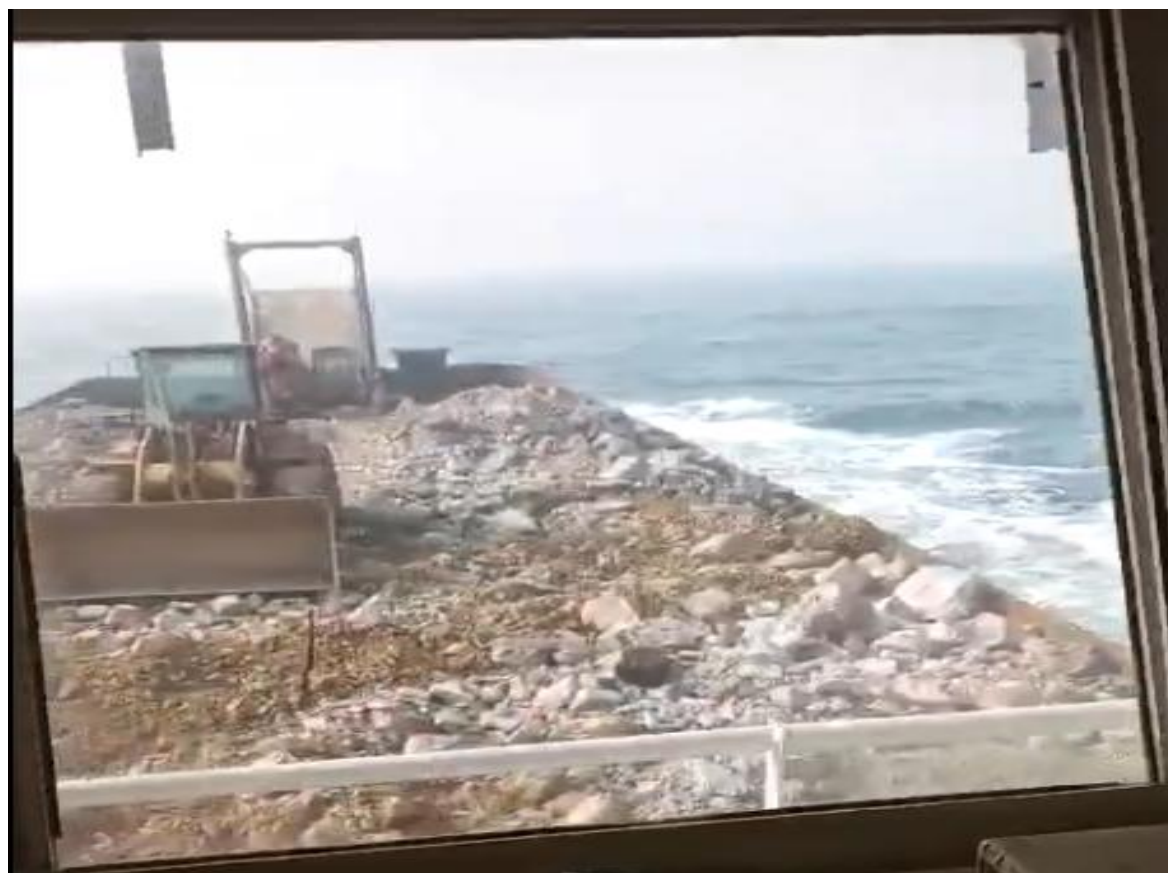
根据船东魏宝贵陈述及船上人员家属提供的视频资料，3月25日，该轮在青岛装载了山皮石，重载，准备开往滨海翻身河。从视频情况看，货舱内的石料基本呈平铺状态，石料大小不一，部分高出舱口围板，货舱中部有一台推土机，船首部位有一台挖掘机。舱口围板有多处破损、变形。

图 2： 3月25日“苏连云港货 8866”轮装载情况 1（许金宝拍摄）

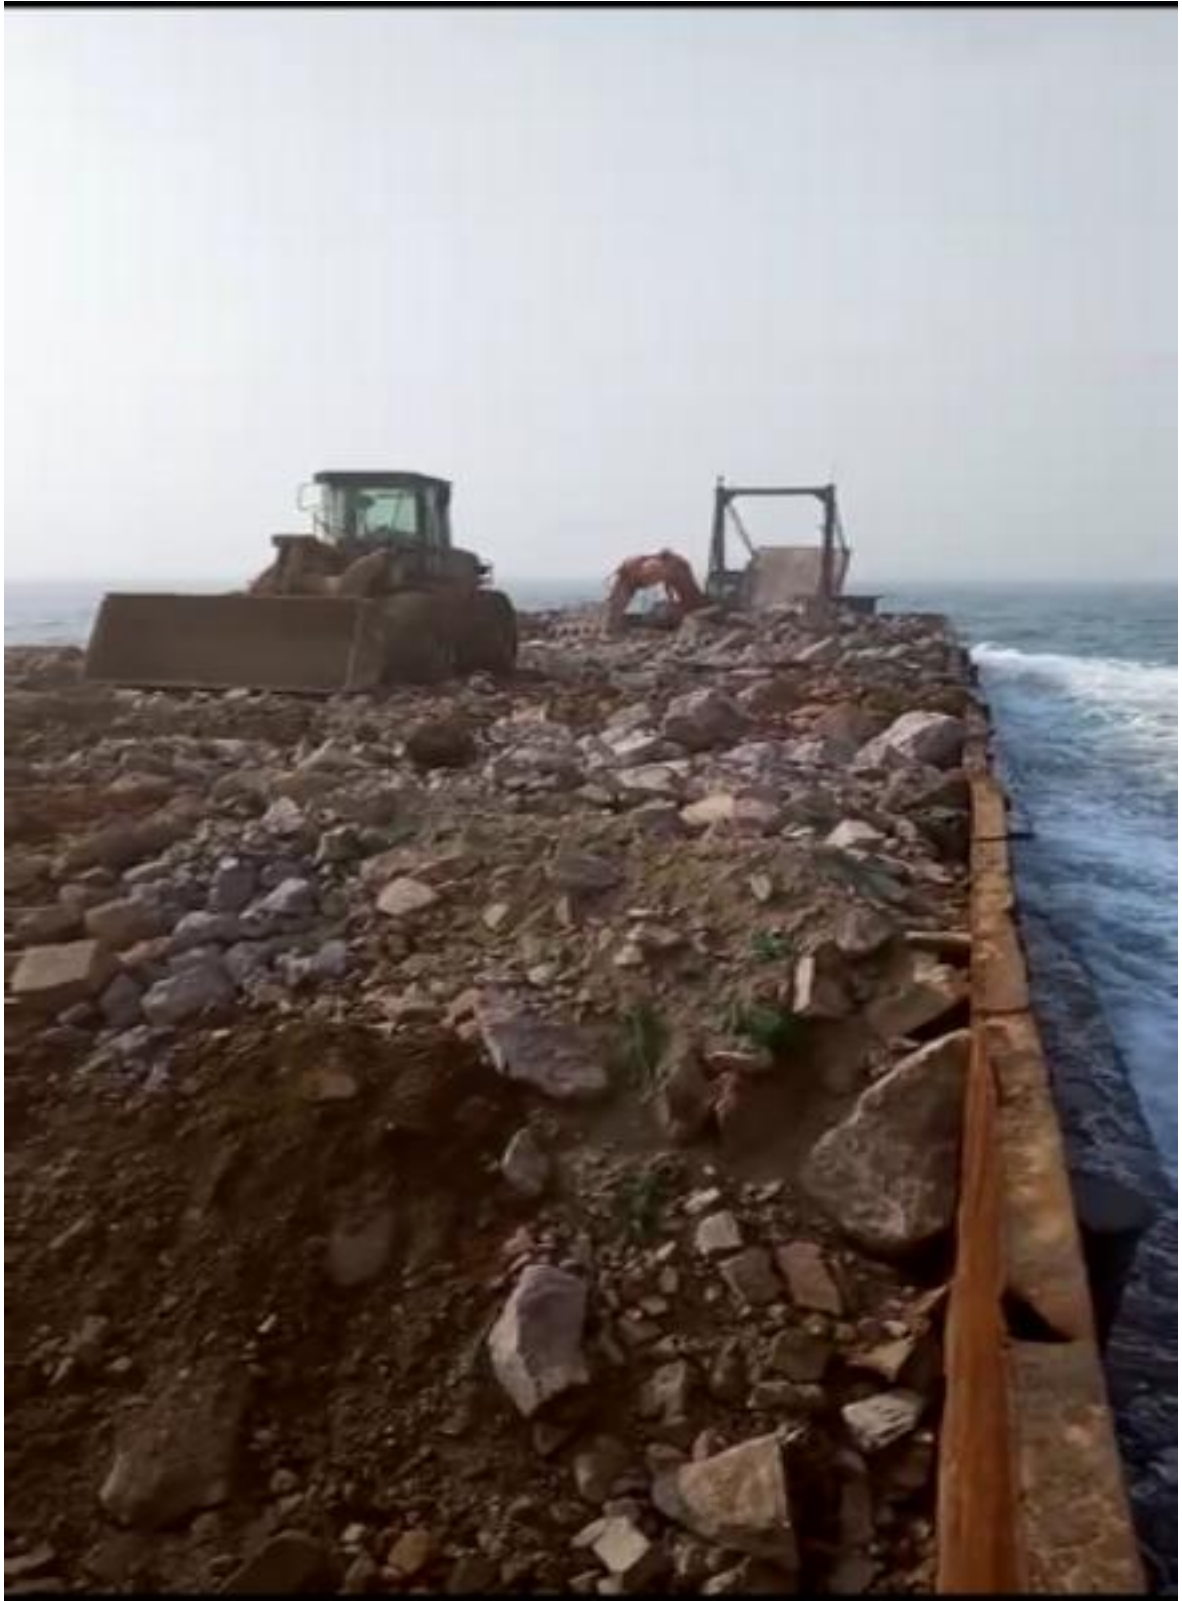
图 3： 3 月 25 日“苏连云港货 8866”轮装载情况 2（许金宝拍摄）

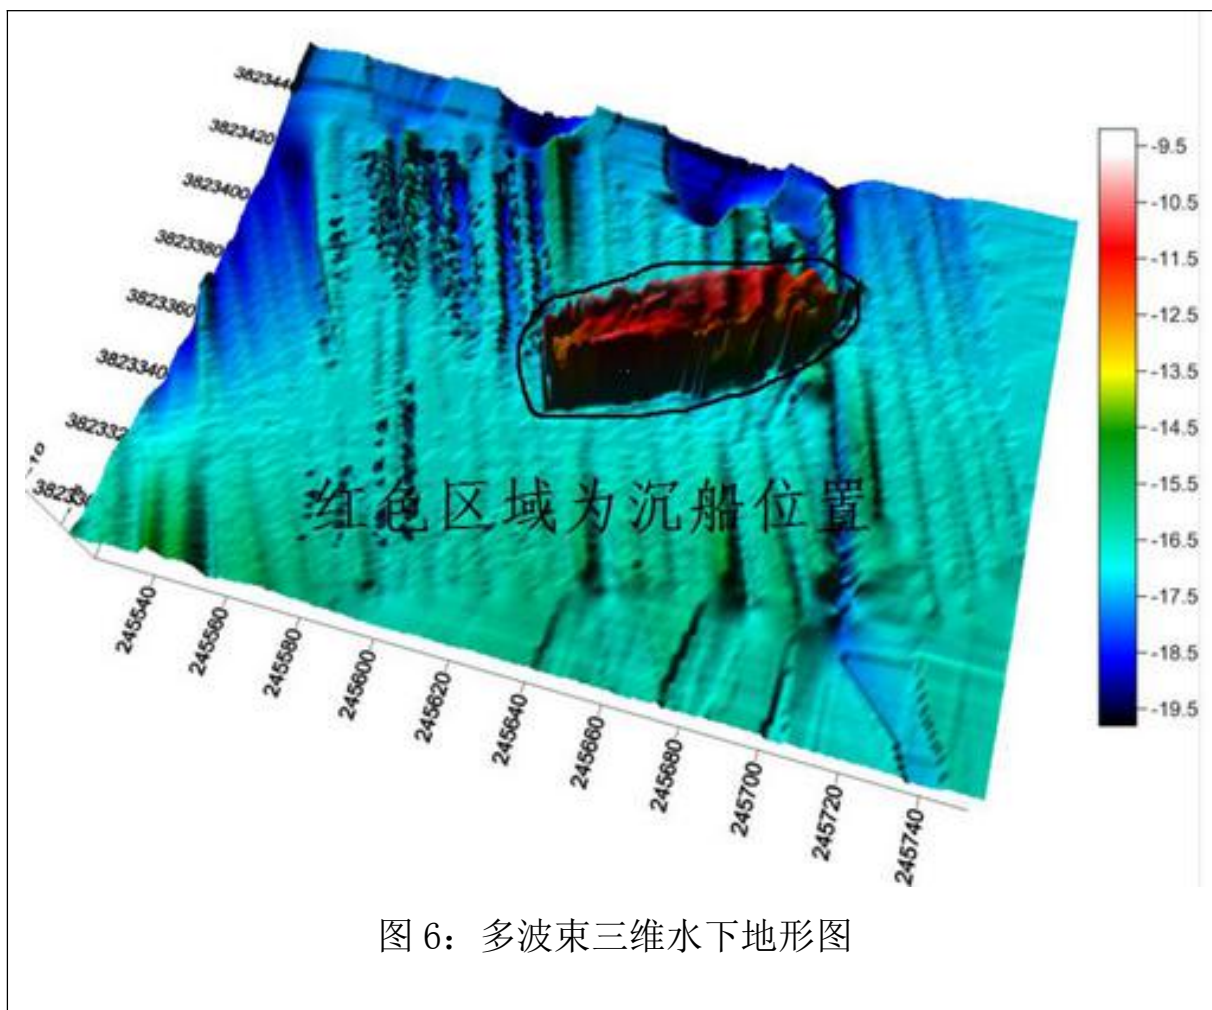
沉船状态: 处于翻扣沉没状态, 上层建筑已插入泥中;

沉船破损情况：3 月 27 日潜水探摸，发现船舶翻扣沉没在海底，未发现舱室门，破损情况不明。

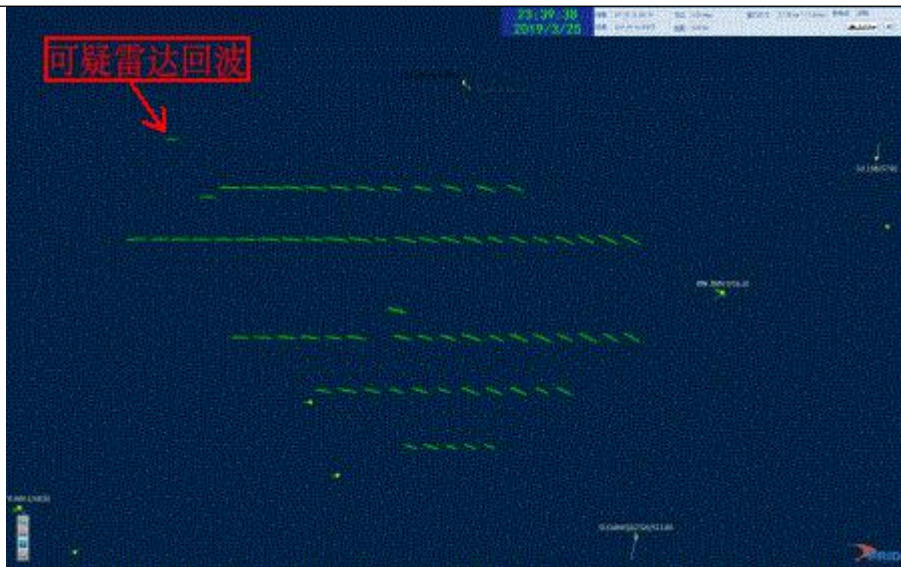
该轮 AIS 信号 25 日 1306 时后再无显示。经查盐城 VTS 雷达记录回放，25 日 2339 时，可疑雷达回波在 38 号风机桩基北侧出现（位置：34°32′.3N/120°15′.8E），2354 时与 38 号风机（位置：34°30′.6N/120°15′.1E）雷达回波重合，2359 雷达回波分开，其后在 26 日 0018 时、0024 时断续出现。

图 9：盐城 VTS 雷达记录（25 日 2339 时）

25 日 2339 时，可疑雷达回波在  $34^{\circ} 32' .3\text{N}/120^{\circ} 15' .8\text{E}$  出现，2354 时与 38 号风机雷达回波重合。两者相距约 1.7 海里，方位  $197^{\circ}$ ，与该轮计划航向基本吻合。同时，2354 时 38 号风机桩基监测到出现了异常震动。

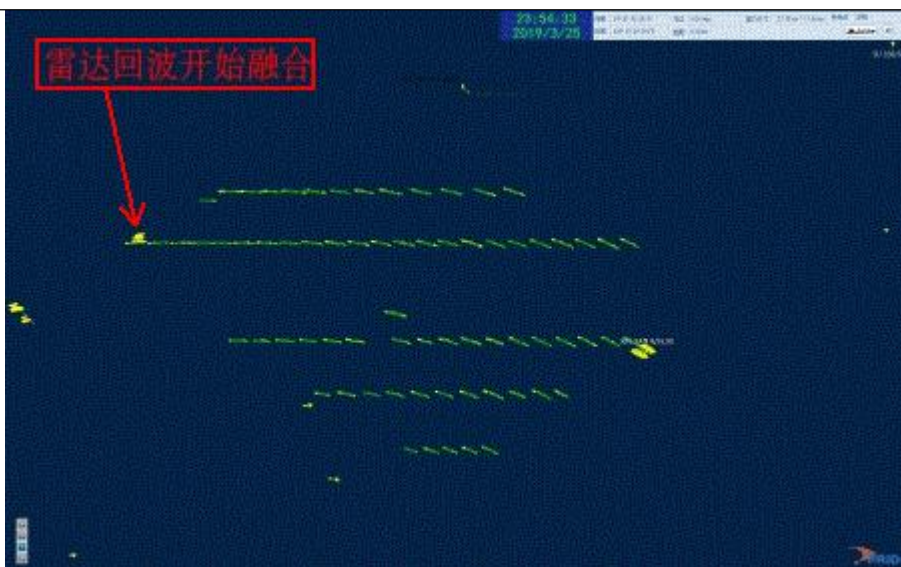
图 10：盐城 VTS 雷达记录（25 日 2354 时）

2354 时，“苏连云港货 8866”轮雷达信号与 38 号风机雷达信号基本重合。同时，风电监控中心检测到 38 号风机由于异常震动出现故障信号。“苏连云港货 8866”与 38 号风机发生触碰事故。

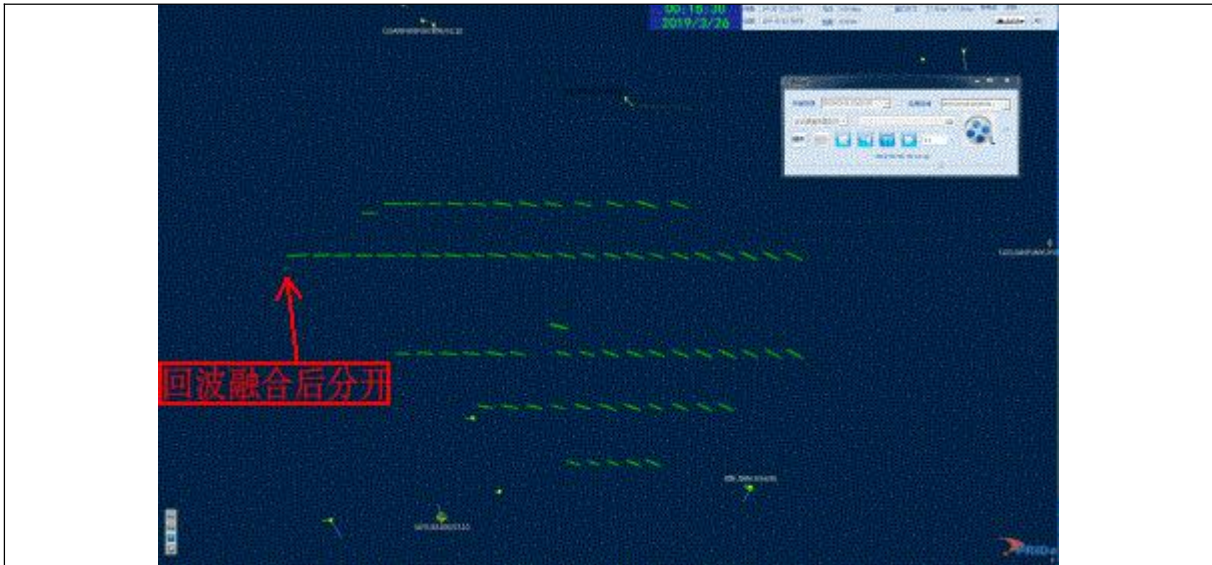
图 11：盐城 VTS 雷达记录（26 日 0018 时）

从该轮雷达信号航行轨迹看，该轮在接近 38 号风机过程中，没有明显的转向避让和减速行动。2354 时该轮雷达回波与 38 号风机雷达回波融合。2359 时雷达回波分开，其后在 26 日 0018 时、0024 时该轮雷达回波在 38 号风机西侧断续出现。从 38 号风机擦痕和损伤监测情况看，桩基擦痕较轻微，触碰后的风机能

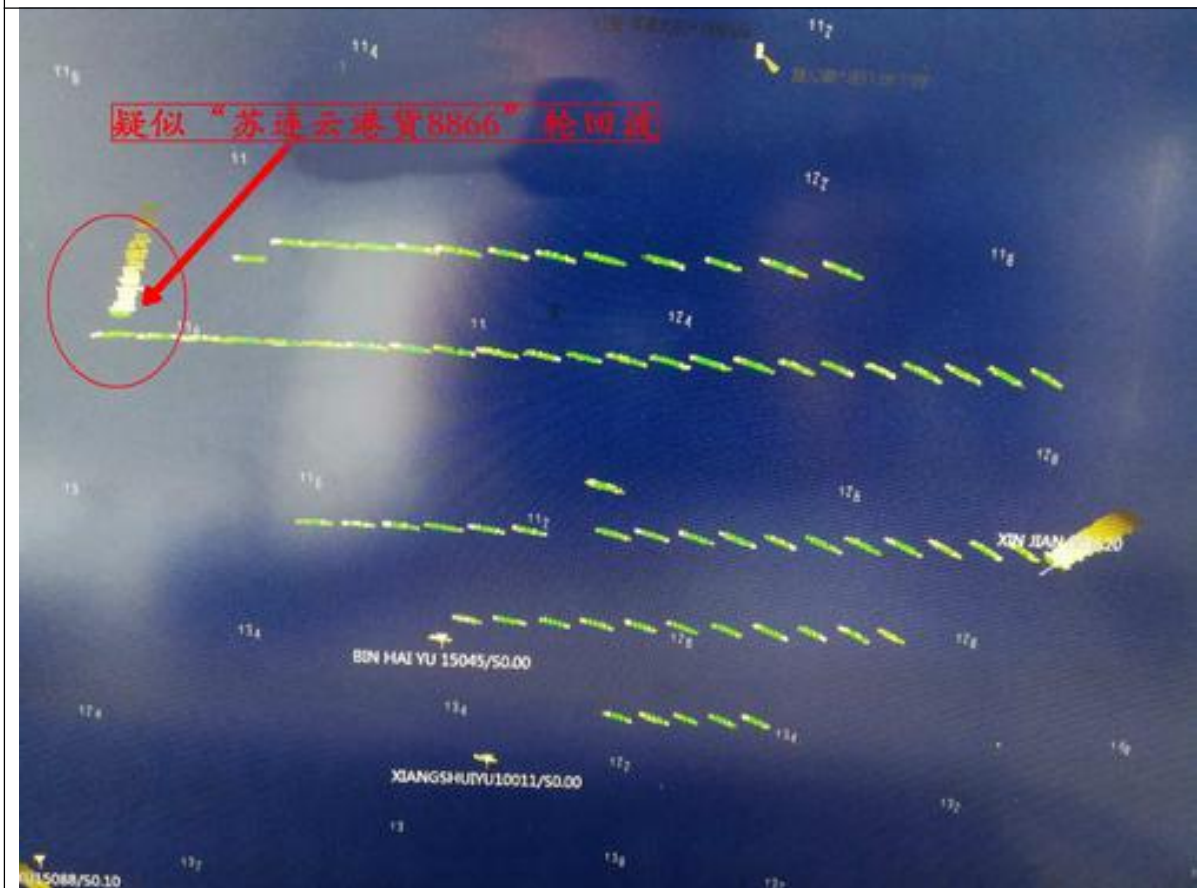
图 12：疑似雷达回波的运行轨迹

事发时能见度良好，38 号风机设置有明显航标警示红灯和 AIS，但该轮未能采取适合当时环境和情况的一切手段保持正规瞭望，在风电场附近水域夜间航行时未保持应有的谨慎，疏于观察，以致未及早发现前方风机，未能正确判断碰撞危险。从 25 日 0918 时船上人员许金宝所发微信视频看，驾驶人员值班时用手机看电视剧。从盐城 VTS 雷达捕捉到的该轮航行轨迹看，该轮在相距 1.7 海里接近 38 号风机过程中，航速约为 6.7 节，航迹向约为  $197^{\circ}$ ，直驶 38 号风机。事发前该轮驾驶人员未保持正规瞭望，未使用雷达、AIS 等手段对相距不远的明显物标及早和正确判断是否存在碰撞危险。该轮违反了《1972 年国际海上避碰规则》第五条、第七条的规定。

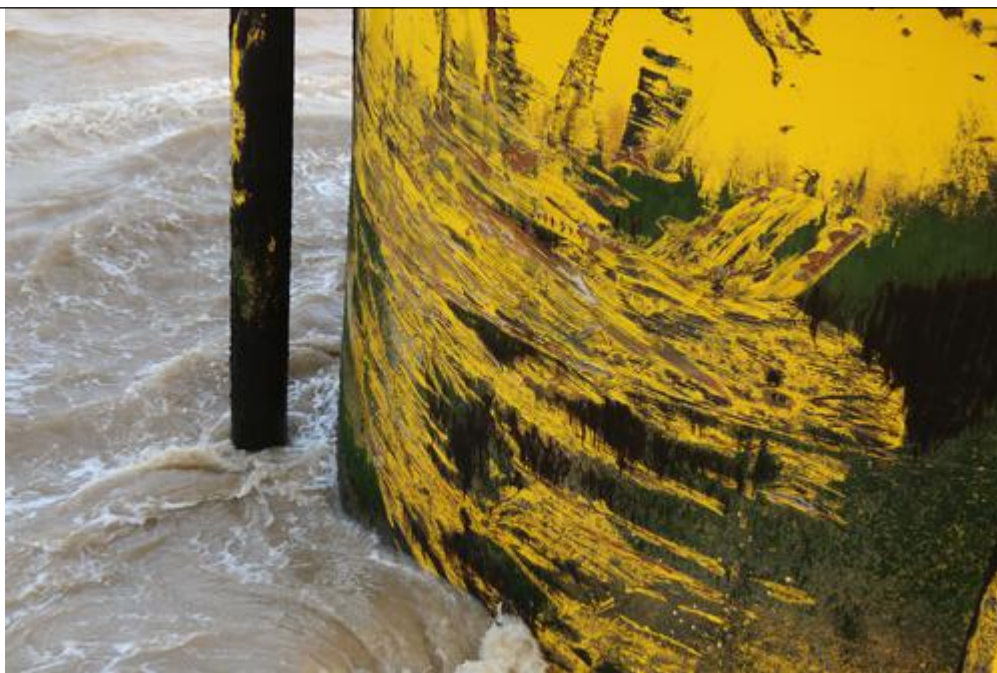
38号风机位于国家电投滨海北H2海上风电场西北侧海域，距离沉船位置约1.3海里。该风机四周均匀布置有6根防护栏，桩基上设置灯桩一座，莫(C)黄12秒，灯高11.7米，射程5海里，黄色圆柱形钢管，顶标为黄色X形，标体明显处绘黑色水中构筑物标记，高1.2米。其上安装AIS航标，名称：**BIN HAI BEI H18**，MMSI：999412184，航标类型：专用标，发射模式：自主连续，播发间隔：3分钟。经现场勘查，38号风机桩基北侧水线附近有面积约为3\*4米的擦痕，擦痕深浅不一。该风电场监控中心监控记录显示，3月25日2354时，38号风机出现了由于异常震动导致的机组故障。

图 13：38号风机桩基上的擦痕

正常工作。综合分析来看，该轮应未正面碰撞 38 号风机，推测可能是在极近距离发现前方 38 号风机时，向右采取了大舵角转向动作，船舶左舷触碰风机桩基。该轮干舷较低，在急速大舵角转向和触碰外力的共同作用下，产生的瞬时最大外倾角超过了该轮进水角，使得海水涌进船体，继而持续进水倾侧，最终沉没；也可能是该轮左侧触碰风机桩基过程中，左侧船体破损进水，使得海水涌进左侧船体，继而倾侧最终沉没。该轮违反了《1972 年国际海上避碰规则》第八条的规定。
