# 中国移动通信集团广西有限公司南宁分公司友爱北路光缆敷设施工“4·26”中毒淹溺较大事故调查报告

发布时间: 2019-11-06 15:41 来源: 南宁市应急管理局

2019年4月26日上午9时30分许,中国移动通信集团广西有限公司南宁分公司位于南宁市友爱北路光缆敷设工程发生作业人员井下中毒淹溺较大事故,造成3人死亡,直接经济损失363.29万元。

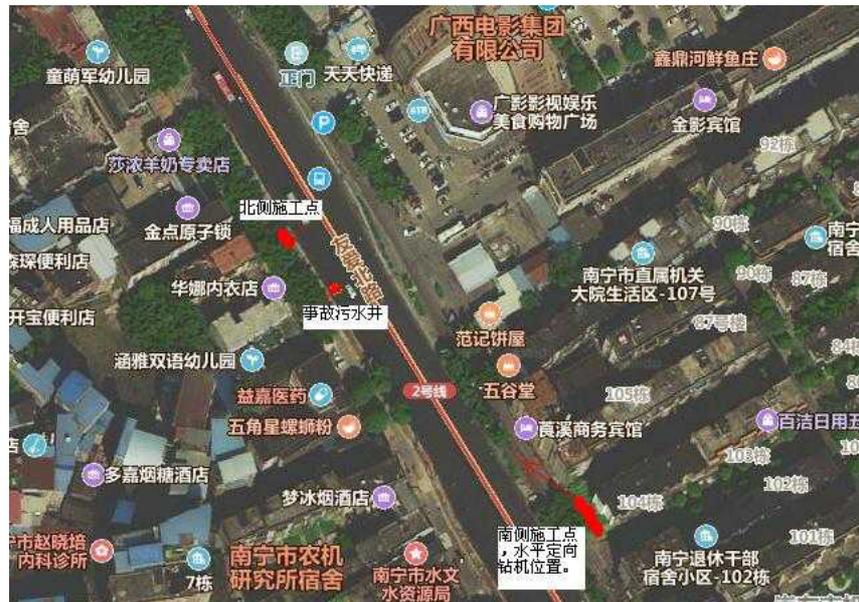
4月26日上午7时许，龚司宁带领龚宁宁、李承飞等人进行顶管施工作业。9时20分左右，当顶管钻至一处污水井（位于友爱北路主车道西侧，靠近侧分带的车道上，距离北侧施工点以南约20米处）附近时，龚司宁安排李承飞撬开污水井盖并下井察看井深及水流方向。9时30分左右，李承飞在井下遇险失联。龚司宁立即呼叫其他工人协助救人，随后，龚司宁沿着井壁梯子下井施救。当龚宁宁通过井口观察发现龚司宁施救遇险后，即拨打报警电话并紧接着下井救人。下井后2分钟左右，在地面协助救援的工人发现龚宁宁身体出现异常状况，向井内掉落绳子并大声呼叫其抓紧绳子，但龚宁宁已无反应。

经调查认定，事故的直接原因是展飞劳务公司龚司宁在组织顶管施工作业时，违章指挥未佩戴劳动防护装备的李承飞进入未经检测的污水井，遇险后盲目施救，导致3人中毒淹溺死亡。具体分析如下：

(一) 事发污水井情况。据勘查，事发污水井深约6m，井口宽70cm，事发前井盖密闭牢固。符合《缺氧危险作业安全规程（GB8958 - 2009）》规定的地下有限空间类缺氧危险作业场所，是同时存在或可能产生其他有害气体的特殊缺氧类作业场所。但因救援工作需要，采取对污水井内供氧通风措施，事后检测鉴定污水井内的硫化氢、二氧化硫和二氧化碳等有毒、有害气体浓度未超职业接触限值。
