舟山“9·23”“KUM HAE”轮与“浙岱渔 11498” 轮碰撞事故调查报告

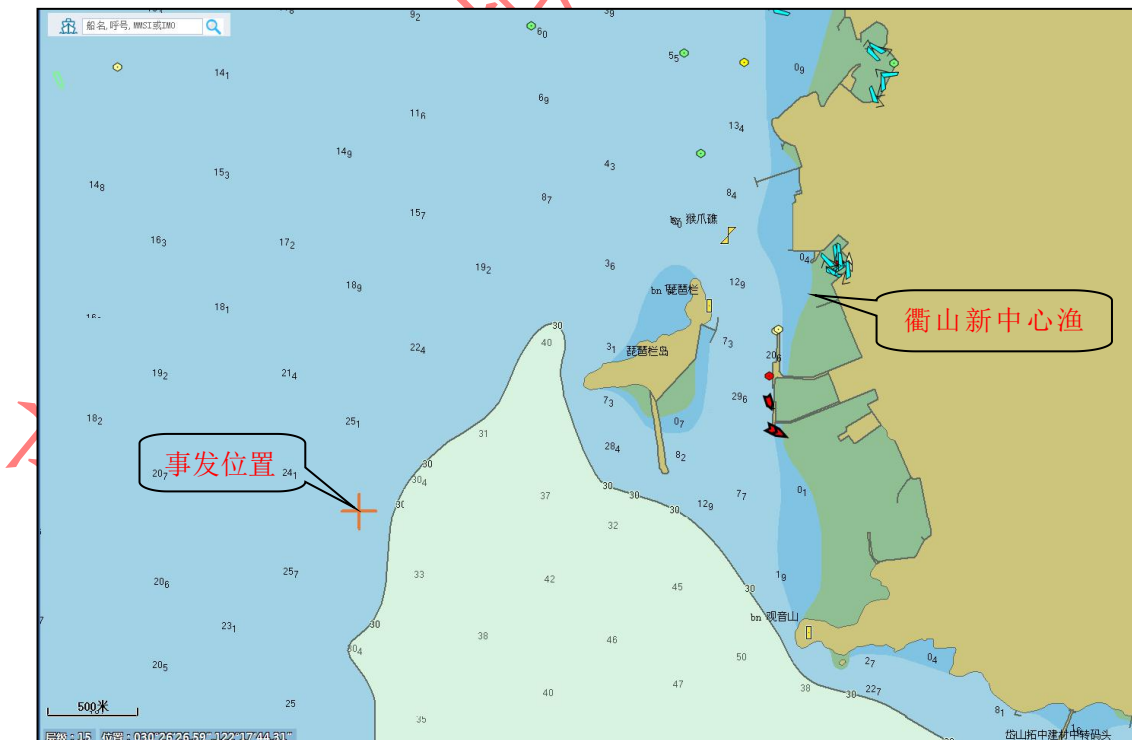
图 1：事发水域通航环境示意图一

事发水域位于舟山衢山琵琶栏岛西侧，琵琶栏岛北侧为衢山新中心渔港，事发水域为渔船进出中心渔港航经水域，船舶流量大，通航环境较为复杂。事发当天，2019 年第 17 号台风“塔巴”刚刚从舟山海域过境，有多艘锚泊船在该水域锚泊避风。9 月 18 日 1700 时左右，为避风“KUM HAE”轮驶抵衢山岛西侧水域抛锚，锚位 $30^{\circ}25'.68\text{N}/122^{\circ}15'.18\text{E}$ ；9 月 22 日 0900 时左右，因发生走锚，该轮重新抛锚，右锚 6 节甲板，锚位 $30^{\circ}25'.75\text{N}/122^{\circ}15'.18\text{E}$ ；该轮驶抵衢山岛西侧水域抛锚以及锚泊期间，一直未向海事管理机构报告。（图 1、图 2）
