金牛区万圣新居安置工程“2019·9·26”较大坍塌事故调查报告

时间: 2020-04-03 15:04

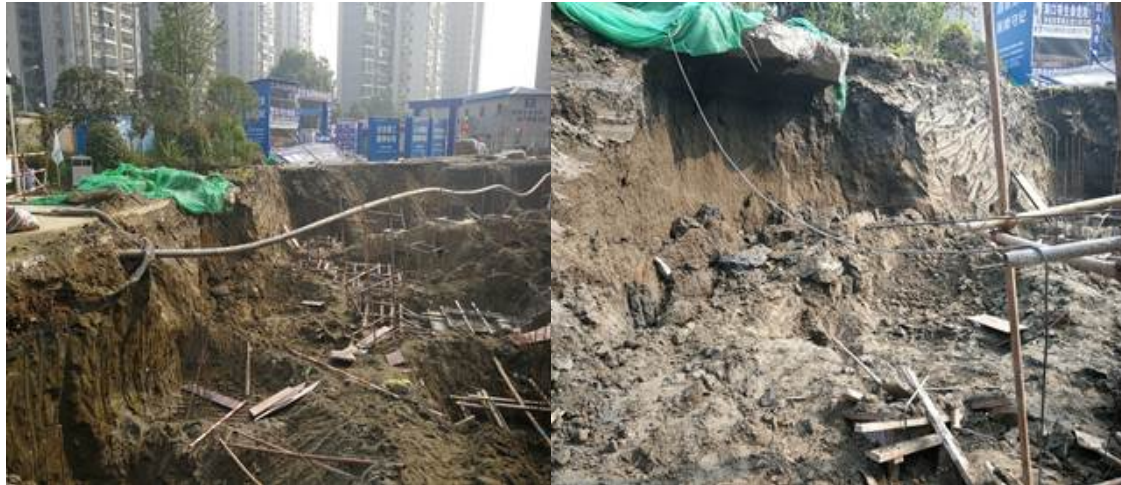
事故现场图

2. 事故现场勘验情况。4号商业楼靠近项目入口处的西侧基坑深度4.05米，坍塌区域宽约6米，最深处土层厚度约0.8米，平均厚度约0.5米，坍塌方量约12立方米，为粉质砂土。坍塌区域上方有一层宽约2.7米、厚约20厘米的混凝土硬化路面，路北侧有降水井、排水管、施工电缆和一组配电柜，距基坑边沿约3米。

(一) 直接原因。4号商业楼基坑开挖放坡系数不足且未支护，基坑壁砂土在重力和外力作用下发生局部坍塌。

1. 基坑开挖放坡系数不足。经现场勘查，基坑深度约4.05m，按基坑设计及支护方案，该基坑采取放坡方式进行施工，设计规定放坡系数为1:0.4，施工单位编制的《4#楼土方开挖专项施工方案》（以下简称《方案》），确定基坑采用放坡系数为1:1，分层开挖，实际该基坑9月23日机械一次开挖成形，放坡系数未达到规范要求。

2. 基坑壁土质不良且未支护。事故基坑壁局部为粉质砂土，9月23日机械开挖成形后暴露在空气中，连日晴天导致砂土中水分蒸发土层粘结力下降，同时基坑边缘距现场施工主车道距离过近，边坡承受荷载过大，基坑垮塌部位旁为小型绿化区未硬化封闭，对土质产生不利影响，加之边坡未支护，土层在重力和外力共同作用下发生局部坍塌。
