# 福建漳州“10·4”“BELAWAN”轮 与“汉陆 587”轮碰撞事故调查报告

## 一、事故简况

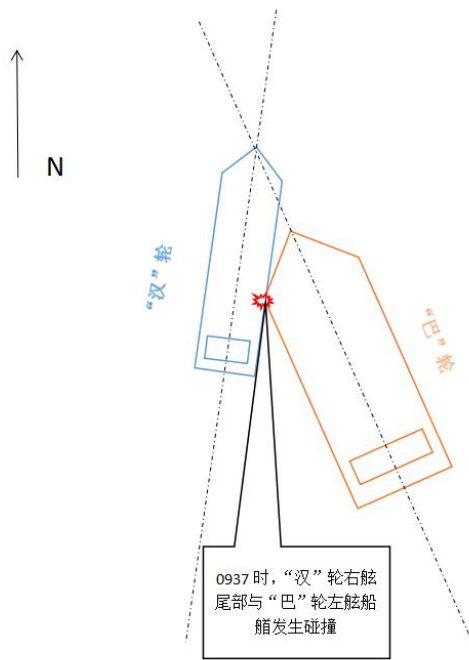
图 2：“巴”轮与“汉”轮碰撞示意图

根据“汉”轮沉船水下探摸测量报告,在右舷主甲板艏部第一个带缆桩发现一处从主甲板至泥面的严重变形区,变形区长约1米,该变形区船尾方向末端处往后发现一个大破口;右舷生活区部分区域有发现碰撞挤压变形现象。

根据“汉”轮获救船员戴XX陈述,碰撞前赶到驾驶台,随后看到“汉”轮右舷尾部与“巴”轮左舷船艏发生碰撞,两船夹角约 $20^{\circ}$ ,之后“汉”轮船尾弹开,船艏与“巴”轮左舷船艏再次发生碰撞。

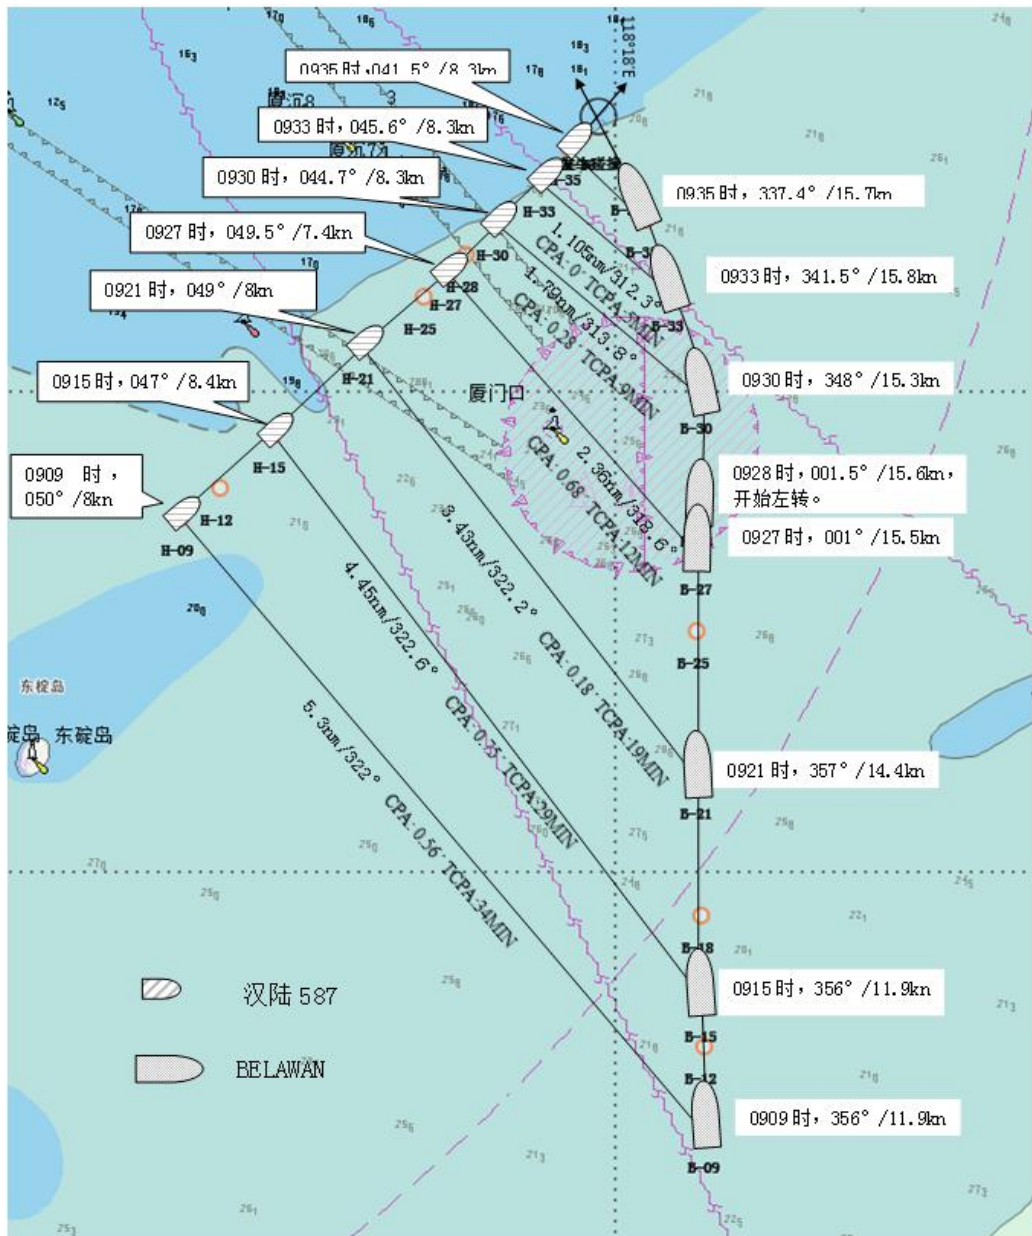
图 3: “巴”轮与“汉”轮会遇态势图

2. “汉”轮在碰撞发生前虽有穿越《厦门水域船舶定线制》深水航路的行动，但“汉”轮完成穿越、驶出深水航路时，“巴”轮尚在第一警戒区内、位于第一警戒区中心东北侧位置，两船相

距约 1.8 海里。“汉”轮穿越深水航路的过程并未对“巴”轮进入深水航路的安全航行构成实际妨碍，且“巴”轮并非《厦门水域船舶定线制》第 3.1 条所规定的“只能在深水航路航行的船舶”。因此，两船避让关系不适用《厦门水域船舶定线制》第 3.3 条规定。

3.碰撞发生前，“汉”轮基本维持航迹向约 044-050°之间；约 0915 时，“巴”轮船艏向约 356°，“汉”轮位于“巴”轮左舷约 033°、距离约 4.5 海里处，两船 CPA 约 0.75 海里，TCPA 约 29 分钟。自 0900 时至 0928 时（“巴”轮航抵预定转向点开始向左转向）期间，“巴”轮船艏向也基本稳定在 356°至 359°之间。因此，根据《1972 年国际海上避碰规则》，“巴”轮与“汉”轮的航行态势形成交叉相遇局面，“汉”轮为让路船，“巴”轮为直航船。

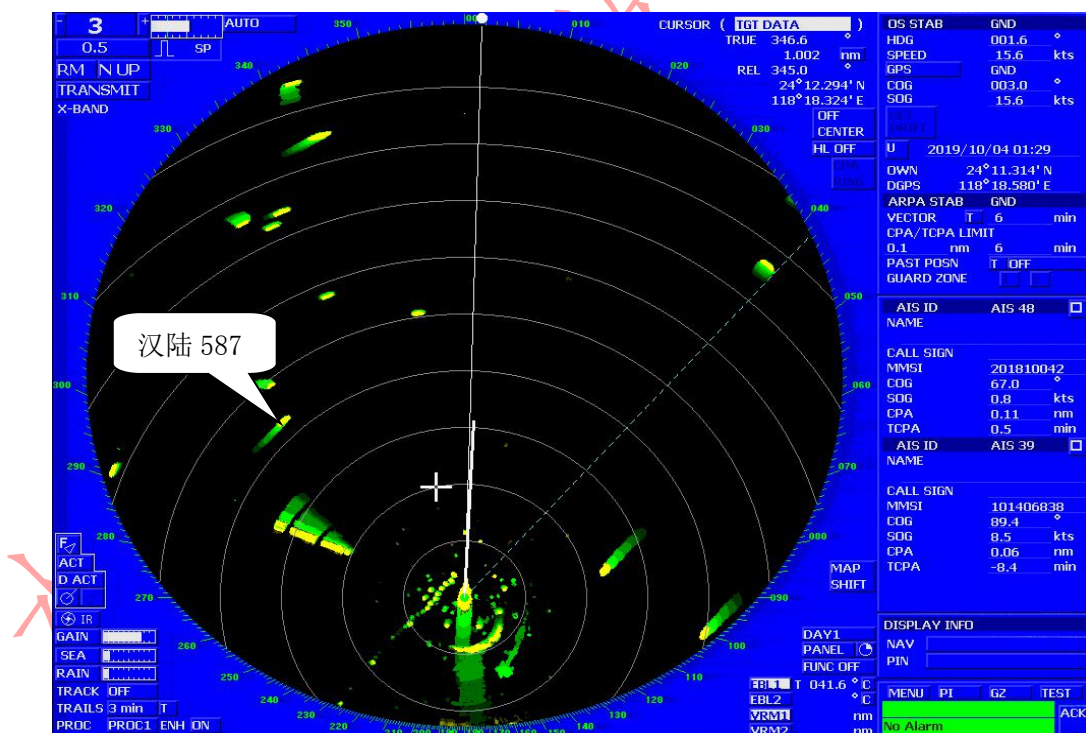
图 4：2019 年 10 月 4 日 0928 时“巴”轮雷达图像

约 0928 时，船位  $24^{\circ}11'.31N/118^{\circ}18'.58E$ ，船艏向约  $002^{\circ}$ ，航迹向约  $003^{\circ}$ ，航速 15.6 节。本船抵近预定转向点，三副指挥开始用自动舵向左转向，计划航向  $320^{\circ}$ 。（此时“汉”轮位于本船左前方，距离 2.2 海里，真方位  $317^{\circ}$ ，CPA 0.63 海里，TCPA11 分钟）。

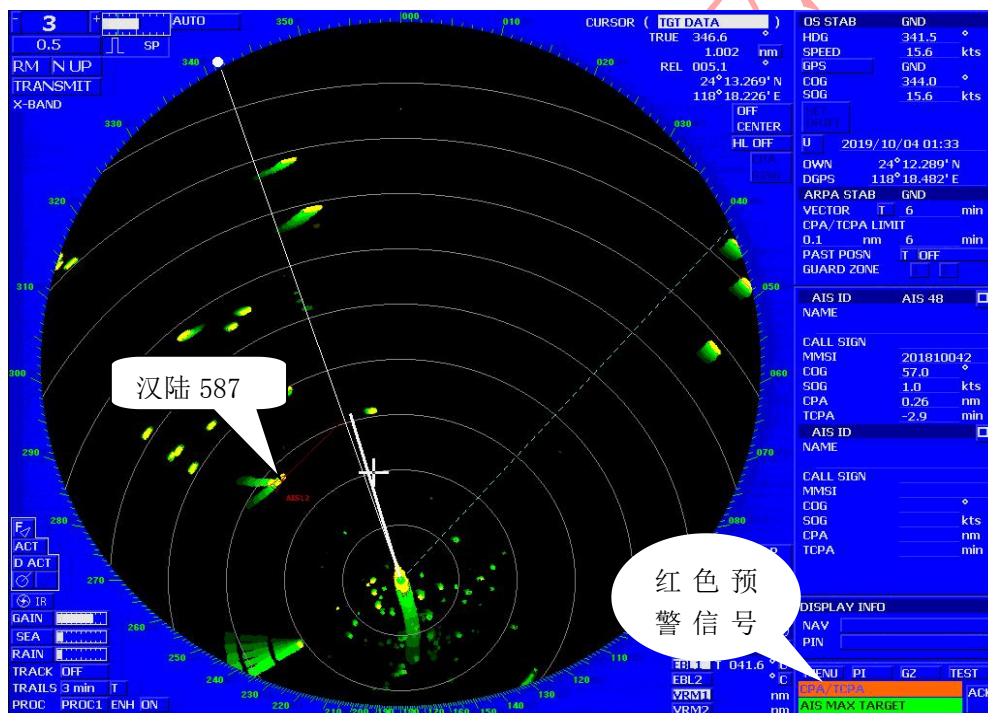
图 5：2019 年 10 月 4 日 0932 时“巴”轮雷达图像

约 0932 时，“巴”轮雷达对“汉”轮雷达回波显示存在碰撞危险的红色预警信号，并发出声音警报。但三副对此未察觉。（此时“汉”轮距离本船约 1.36 海里、真方位  $312.5^{\circ}$ ，CPA 约为 0，TCPA 为 5 分钟 55 秒）。

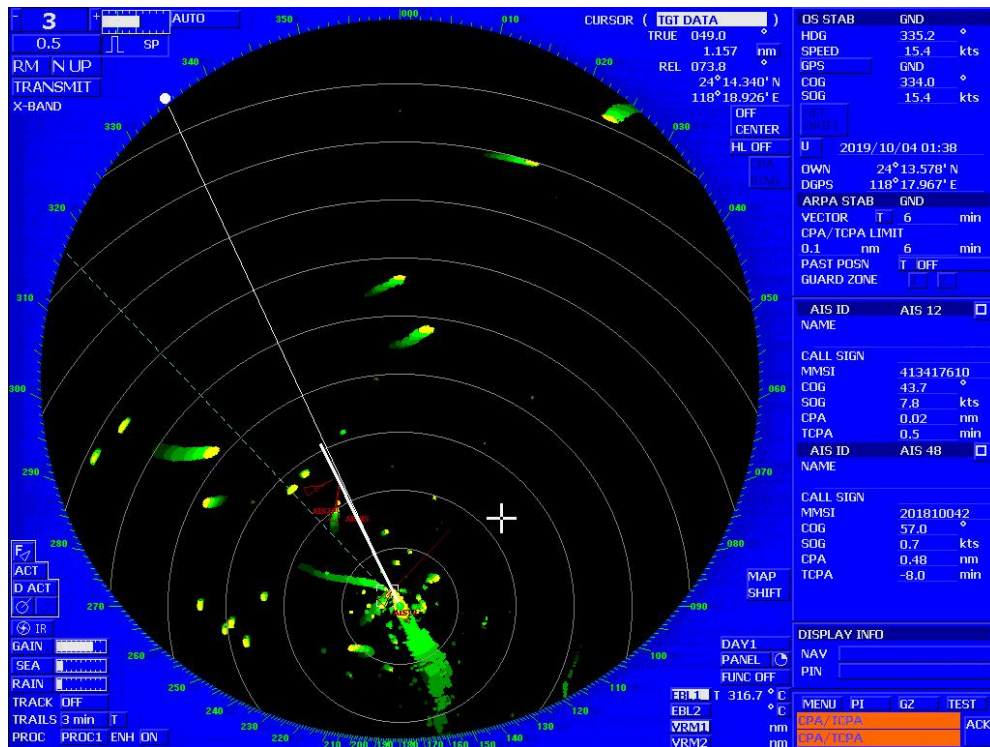
图 6：2019 年 10 月 4 日 0937 时“巴”轮雷达图像

0937 时 10 秒，船位  $24^{\circ}13'.59\text{N}/118^{\circ}17'.96\text{E}$ ，船艏向约  $336^{\circ}$ ，航迹向约  $334^{\circ}$ ，航速约 15.4 节。该轮左船艏部与“汉”轮右舷尾部发生碰撞，随即该轮左船艏部与“汉”轮第一货舱右舷再次发生碰撞。

0937 时 42 秒，船长察觉到本船震动，上驾驶台，向三副询问情况后，到左舷查看，发现“汉”轮在本船左后方约 100 米处正在下沉。

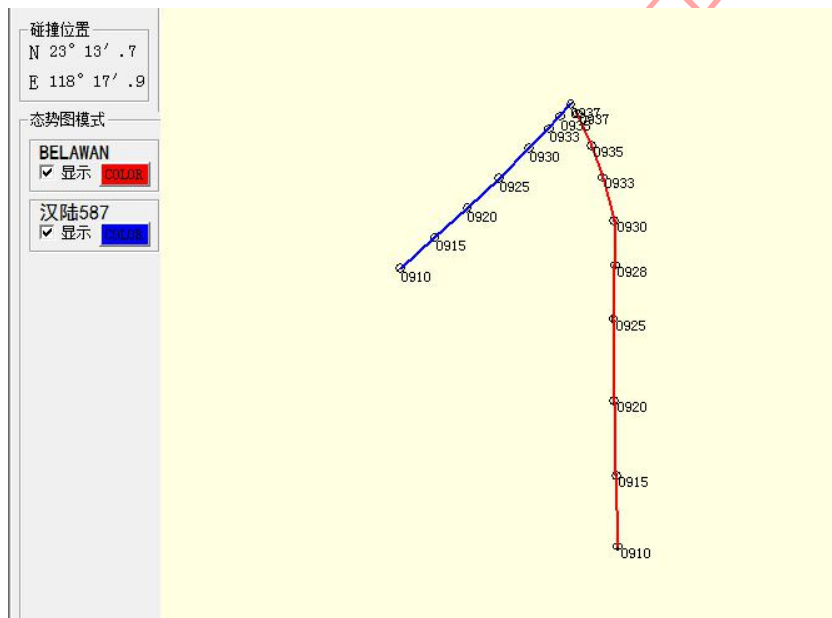
图 7：碰撞示意图

约 0937 时 10 秒，船位 24°13'.72N/118°17'.88E，该轮右舷尾部与“巴”轮左船艏发生碰撞，随即该轮尾部弹开，第一货舱右舷与“巴”轮左船艏再次发生碰撞。碰撞后该轮艏倾、右倾。
