台湾浅滩“东泓”轮沉没事故调查报告

编制单位：广东海事局

编制时间：2020 年 7 月 13 日

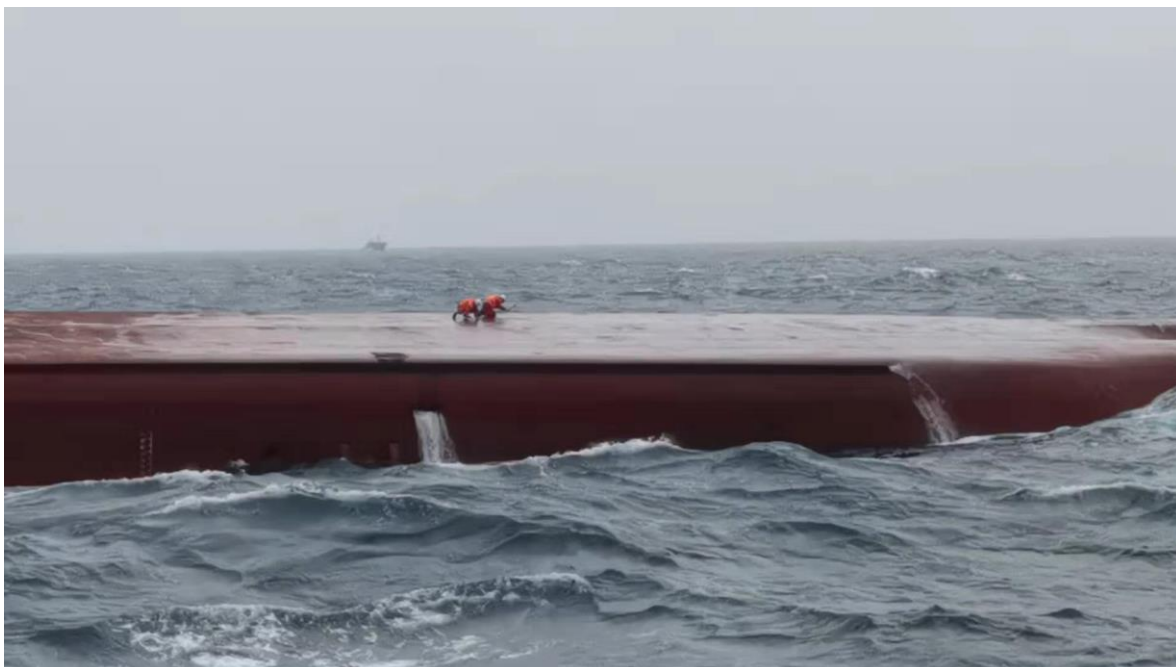
图 2：“东泓”轮右舷开口

1. 根据救援直升飞机及船只拍摄的事故现场视频、照片资料，“东泓”轮翻扣于台湾浅滩附近水域，船舶整体露出部分呈水平漂浮，可见左舷船舫载重线圈下沿（距船底基线高约5.08米），右舷船壳露出部分距水面高度约3.5米（从图片看约2倍出水口距船底高度）；船底板及舷侧露出水面部分船壳板平整，无明显碰撞痕迹；船舶右舷56#与58#肋位之间（3#货舱前部）、距船底基线高约1.6米处有一平行于船底基线、长约1米开口，该开口有水泄出，水流呈扁平状，出水量较大（见图2）。

2.上述开口及其周边钢板平整，未见其他擦痕或不规则破损，以及开口处钢板向内凹陷或向外突出的情形。

3.根据船舶图纸资料，上述开口位置未设置海底门、甲板出水口等开口；该轮实际所有人之一游某章陈述其不清楚“东泓”轮船壳有该开口。

由于沉船未打捞，未能做实船勘验，无法判断该开口形成原因、形成时间、内部结构及其用途。

4. “东泓”轮满载（不超载）或货舱装满海砂（超载约 586 吨）状态下，船员未关舱或船员已关舱但舱盖不能保持风雨密。由于右舷 Fr.56-Fr.58 之间船壳板存在开口，海水经由此开口进入后边空舱（s）（Fr.20-Fr.61），随着船舶下沉并出现右倾，叠加船舶横摇，右舷甲板浸入水中，海水通过右舷甲板上通风管和舱口围板顶处进入货舱，导致船舶失去稳性最终倾覆沉没。
