# 湛江市坡头区官渡镇“10.31”较大火灾事故调查报告

2019年10月31日凌晨1时许，湛江市坡头区官渡镇广湛路31号黄旭才住宅楼发生火灾事故，过火面积60平方米，造成住宅楼内4人死亡，火灾直接经济损失41.3万元。

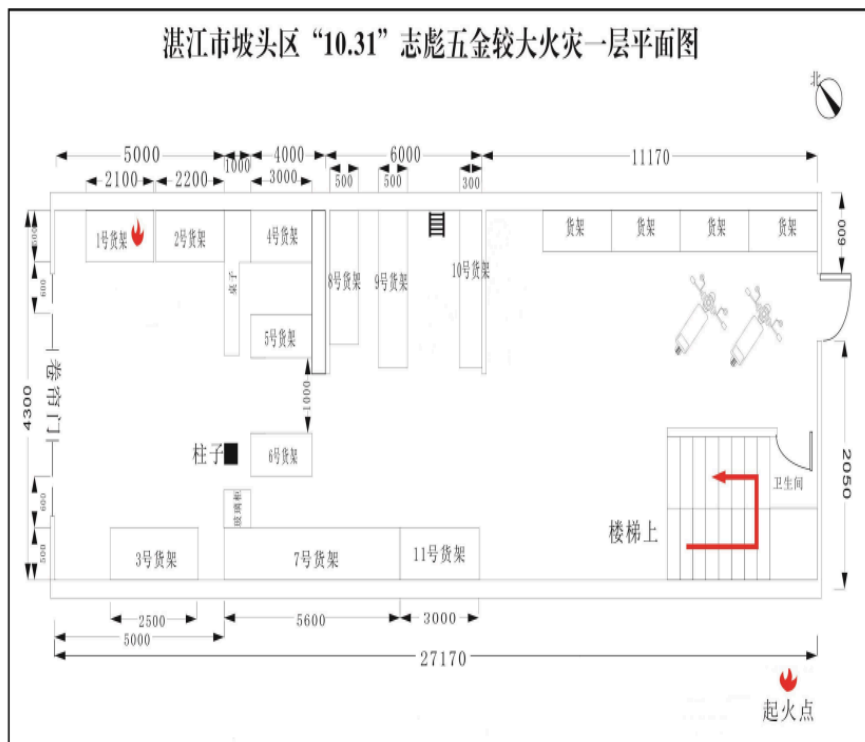
（五）一楼平面火灾示意图。

火灾发生后，技术组立即组织开展火灾事故调查工作，对当事人、报警人、周围目击人等有关人员进行走访问询，并请求省消防总队提供技术支持。经过省、市两级火调技术人员对火灾现场反复勘验，同时根据现场燃烧痕迹特征、证人证言、视频监控录像、痕迹物证鉴定报告等资料，认定起火原因为黄旭才住宅楼一楼的东侧货架上方距北门墙垛内侧 1.3 米至 3.3 米范围内的电气线路故障引燃货架上可燃物导致火灾。经广东震华痕迹司法鉴定所对火灾现场取证故障电线鉴定，故障电线发生过明显的一次短路和二次短路。

1、黄旭才住宅楼设置五金店未按规定进行防火防烟分隔，五金店内堆放大量可燃物商品，如油漆、塑料制品、PVC 管件等，致使起火后产生大量有毒浓烟，毒烟迅速蔓延至南侧住宅楼，造成人员窒息而亡。

（二）强化源头管控，严控火患增量。湛江市消安委会将牵头对全市经营场所与住宿场所未进行物理分隔的进行大排查，对进行物理分隔没有达标的经营场所与住宿场所将彻底整改。改善三小场所先天消防条件，各地在建设沿街商品房时，在建筑结构上应做好防火设计，经营性场所与住宿部分应该实体墙或者防火门分隔进行物理防火分隔。同时对现有的商铺进行全面排查，经营区与住宅区未进行有效物理防火分隔的一律进行整改，实施有效的防火分隔。对不符合消防安全使用条件的，坚决不予核发营业许可。继续深入清理“三小”场所违规住人行为，消除小火亡人先天隐患。居民住宅建筑设置金属栅栏或者防盗网建议设置安全逃生窗。
