浙江宁波“10·31”“WISDOM GRACE”轮与 “鄞通顺227”轮碰撞事故调查报告

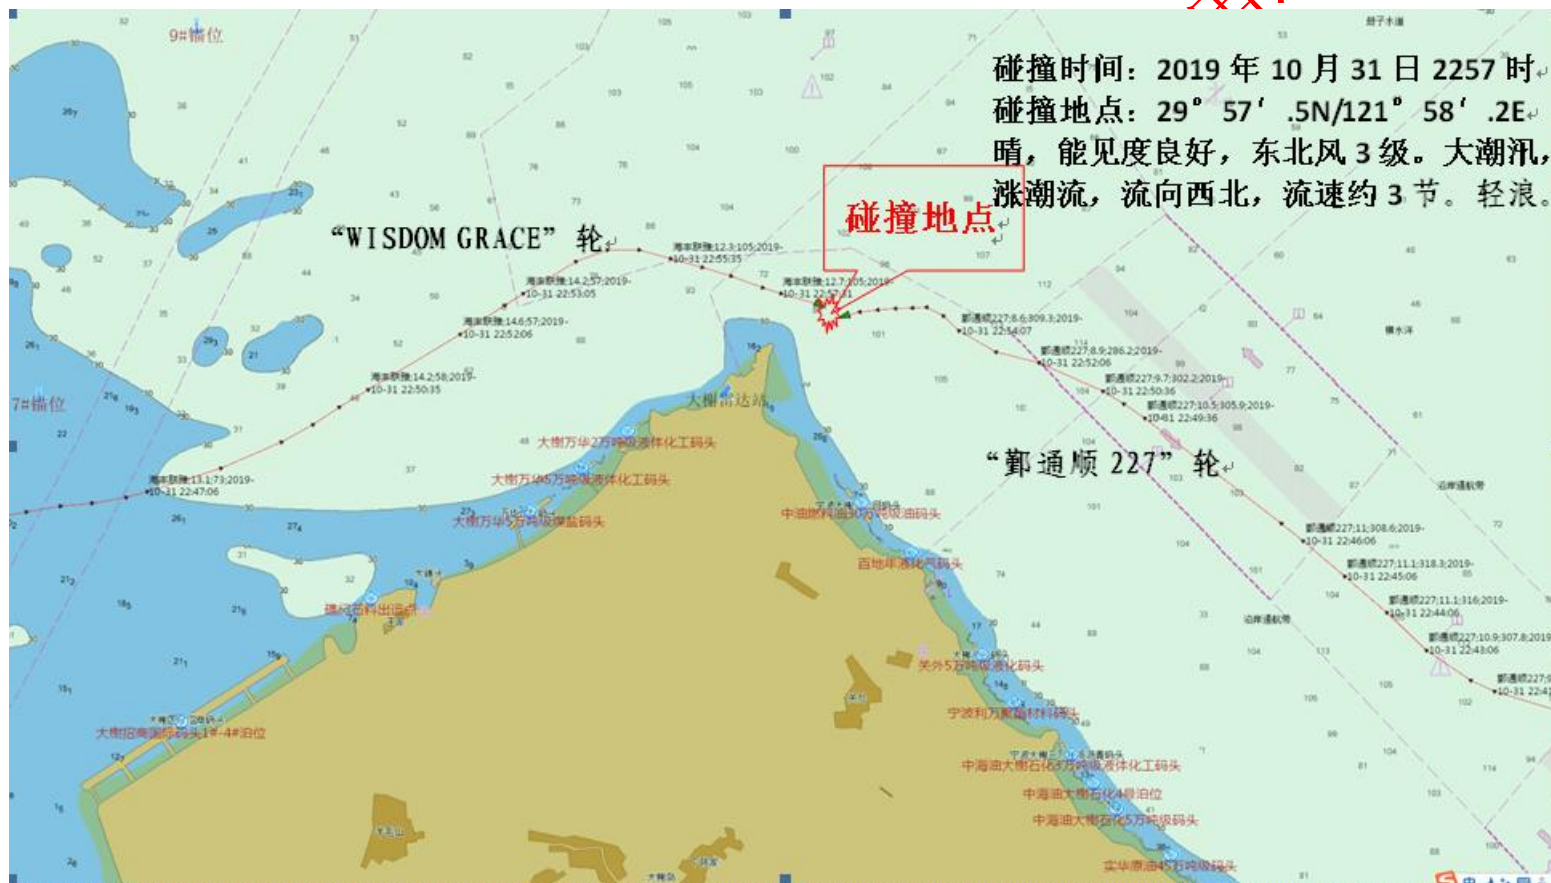
附件. 碰撞示意图

2257 时左右，该轮航行至 $29^{\circ} 57' .6N/121^{\circ} 57' .9E$ ，航向 112° ，航速 12.8 节。此时，“鄞通顺 227”轮位于该轮真方位 104° 左右，距离约 0.3 海里。引航员相继下达“右舵 20”、“右满舵”、“正舵”、“左满舵”、“正舵”、“右满舵”、“左满舵”的指令，船长下达了“拉汽笛一长声”、“减速”、“停车”的指令。当引航员下达最后的“左满舵”指令时，船长下令“右满舵”、“倒车”。随后，该轮船首与“鄞通顺 227”轮发生碰撞。

2257 时左右，该轮航行至 $121^{\circ} 58.2' E/29^{\circ} 57.5' N$ ，航向 261° 左右，航速 7.1 节左右。随后该轮与“WISDOM GRACE”轮船首发生碰撞。碰撞前，该轮航向 251° 左右，航速 6.5 节左右。碰撞后，该轮沉没、船上 4 名船员失踪。
