嘉兴海宁市龙洲印染有限责任公司 “12·3” 污水罐体坍塌重大事故 调查报告

嘉兴海宁市龙洲印染有限责任公司“12·3”
污水罐体坍塌重大事故调查组
2021年3月

事故调查组认定，**嘉兴海宁市龙洲印染有限责任公司“12·3”污水罐体坍塌重大事故**是一起环保设施提升改造项目中污水罐未经设计、未按标准制造导致坍塌的重大生产安全责任事故。

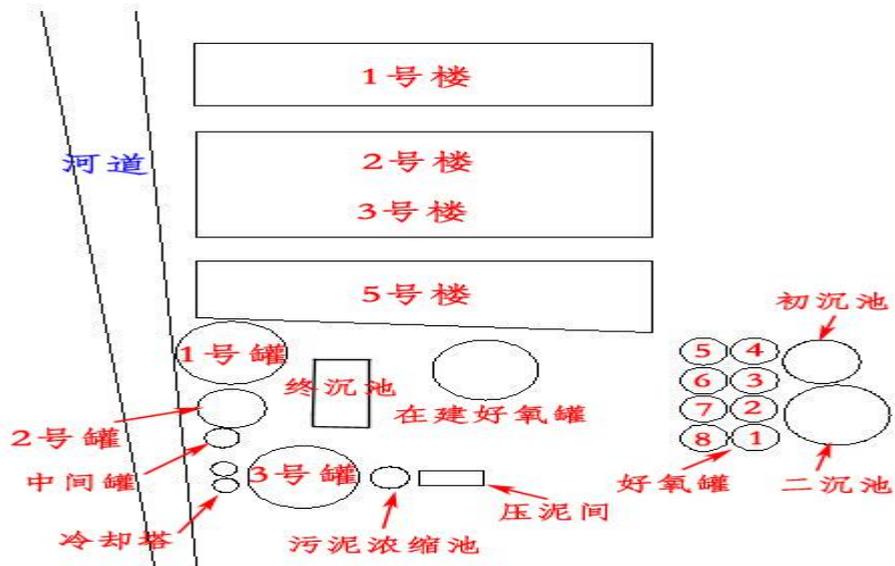
事故发生地及周边平面布置示意图

事故发生地为龙洲公司污水处理站，位于海宁市许村镇荡湾村许家浜 12 号的荡湾工业园区内，紧邻荡湾公司标准厂房。1 号厌氧罐^①周边平面布置情况：东侧为终沉池以及在建好氧罐^②，再往东为 8 只好氧罐、初沉池和二沉池；南侧依次为 2 号、3 号厌氧罐、中间罐、冷却塔、污泥浓缩池和压泥间等配套设施和设备；西侧为河道；北侧依次为荡湾公司的 5 号、3 号、2 号、1 号标准厂房。受损标准厂房内承租企业为海宁都彩纺织有限公司、海宁亿隆纺织有限公司、海宁远程纺织有限公司等 8 家公司。事故发生地及周边平面布置示意图、航拍图如下：

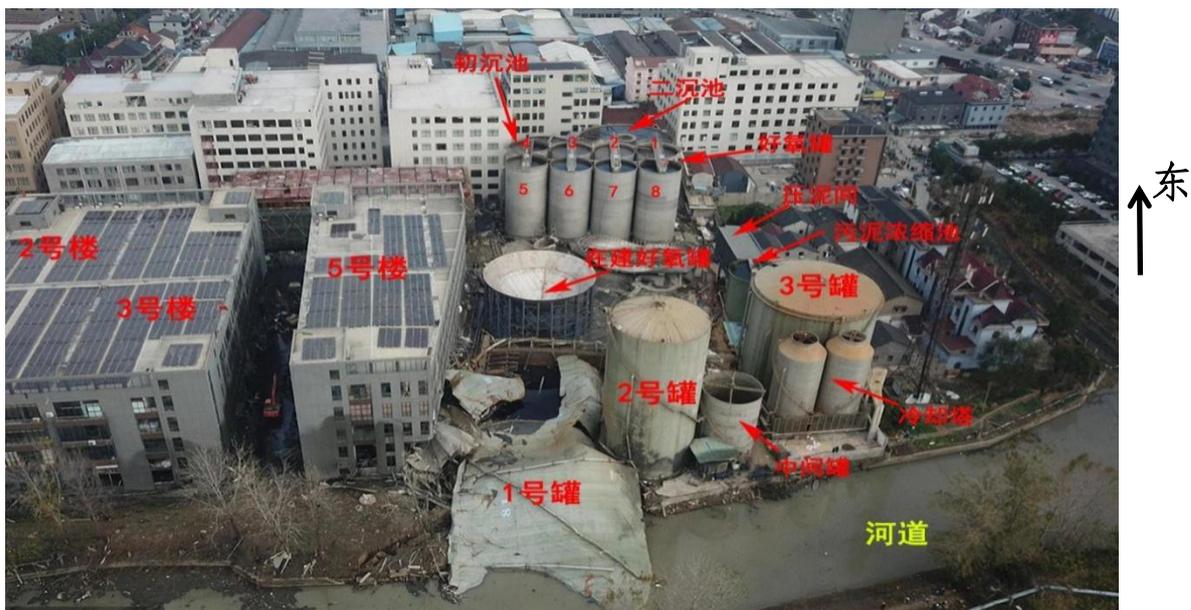
事故发生地及周边航拍图（事发后拍摄）

1.事故发生经过。2019年12月3日17时19分许，龙洲公司污水处理站1号厌氧罐（内有污水约1.3万立方米）第6-7罐节焊接结合处发生开裂，裂纹在污水喷射冲击下发生环向扩展，扩展到罐体内部垂直布置H型钢后发生纵向撕裂，罐体向北侧坍塌，砸中相邻海宁市荡湾投资开发有限责任公司（以下简称荡湾公司）的5号标准厂房，致部分楼体倒塌。罐内污水在罐体破裂过程中瞬间向5号、3号标准厂房一楼车间倾泄，导致厂房内作业的数名工人被倒塌的楼体和布匹货架砸中，被倾泄的污水冲击吞没。污水冲击导致罐体西侧河堤坍塌，河堤上2根电线杆及河对岸蒸汽管被污水冲击断裂。
