# 浙江宁波“12·19”“皖中海66”轮与“甬发3”轮 碰撞事故调查报告

2019年12月19日1836时左右，六安籍散货船“皖中海66”轮从福建闽江装载12000吨海砂驶往江苏南通海门途中，与宁波籍远洋渔船“甬发3”轮在宁波象山南韭山东南约8海里水域（概位 $29^{\circ} 20' .7N/122^{\circ} 19' .1E$ ）发生碰撞，事故造成“皖中海66”轮左舷后货舱部分破损进水，“甬发3”轮船首破损进水，最终导致两船沉没，事故等级为较大事故。

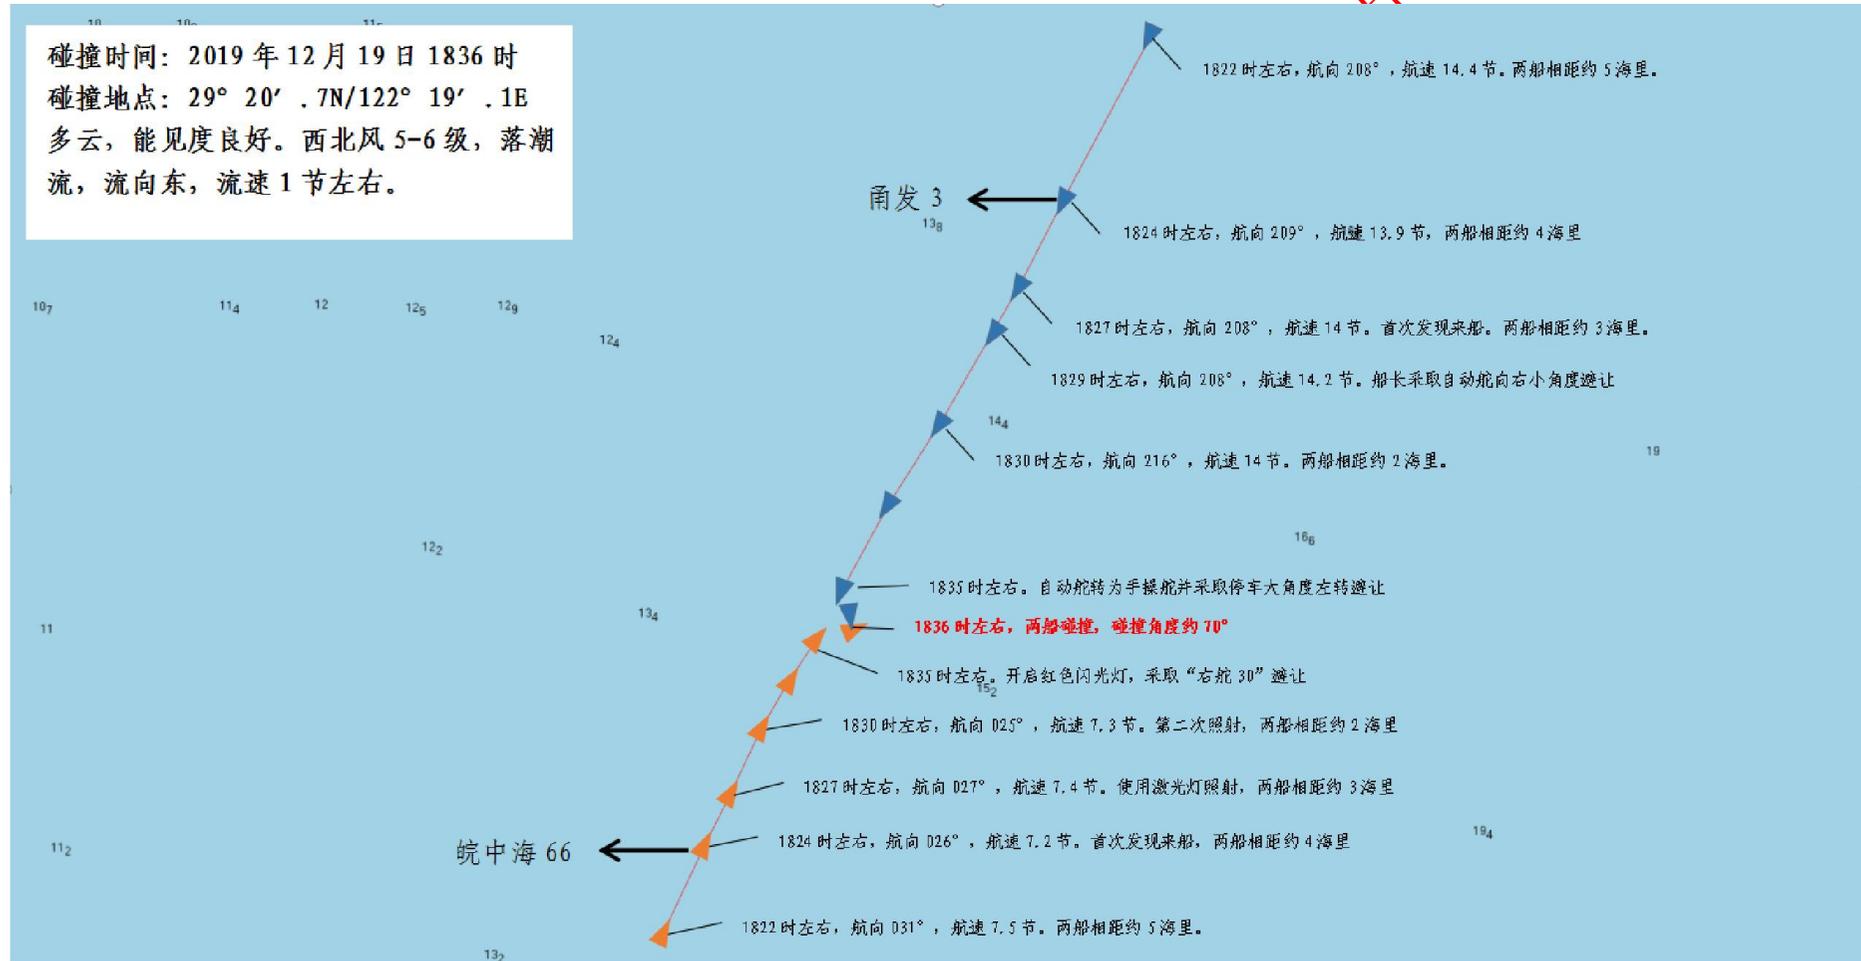
# 附件: 碰撞示意图

1836 时左右，两船发生碰撞，该轮左舷后货舱部位与“甬发 3”轮船首发生碰撞，碰撞角度约  $70^{\circ}$ ，碰撞概位： $29^{\circ}20'.7N/122^{\circ}19'.1E$ 。

1836 时左右，两船发生碰撞，该轮船首与“皖中海 66”轮左舷后货舱部位发生碰撞。
