台湾浅滩“3·14”“J”轮自沉事故 调查报告

编制单位：汕头海事局

编制时间：2020年11月30日

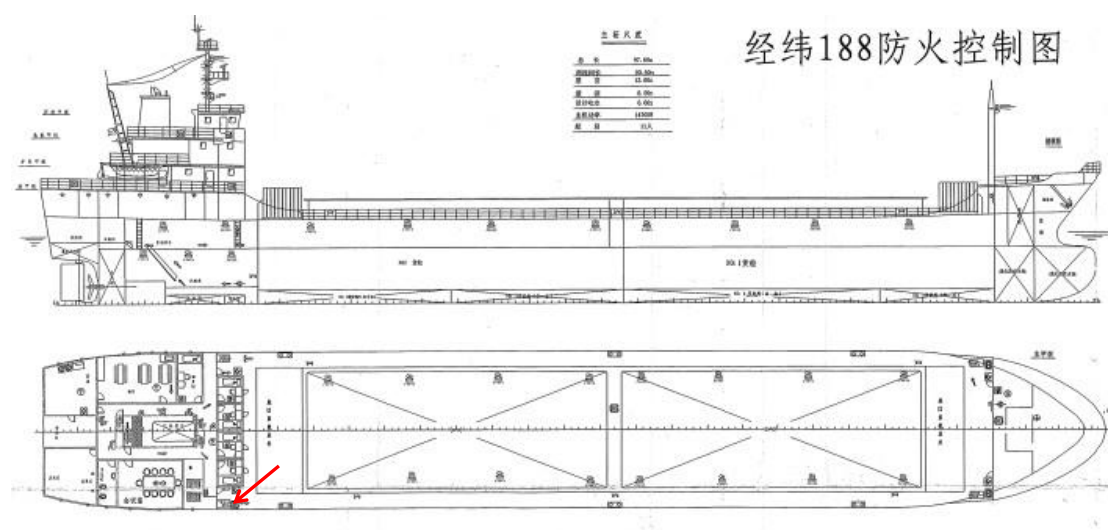
图 2：“J”轮机舱逃生孔位置（箭头指示处）

该逃生孔位置设计在船舶的右舷主甲板、生活区前面，据船员陈述逃生孔盖长期处于未闭合状态，本航次海浪从船首大量冲上甲板聚集在主甲板的后部，水位超过逃生孔围板后灌入机舱。

后上来，船开始横摇 $2^{\circ} - 3^{\circ}$ ，没有倾斜，航向 250° 。船长发现 2# 货舱盖移位出现缝隙，货舱进水，让水手去叫二副上驾驶台顶替水手操舵，水手去甲板排货舱的水（货舱之间操作平台处电源跳闸无法排水）。二副上驾驶台后，船长下令将航向转到 030° 顶浪航行，船舶转向后，船舶上浪加剧，转向过程中甲板工作的水手看到 2# 货舱盖被浪冲击后拱起，移位错开约 1.5 米，由于海面风浪较大，舱盖板无法复位，大量海水从船首盖上甲板后进入货舱和机舱（机舱逃生孔盖没有关闭）。轮机长报告船长机舱进水，同时组织人员排机舱水，关闭机舱逃生孔盖，由于机舱逃生孔盖螺栓锈蚀严重无法关闭，海水持续进入机舱，机舱排水速度跟不上进水速度。

船舶发生险情后，没有及时报告管理公司，而是报告船东代表，错失了公司给予船舶提供应急措施等岸基支持；机舱逃生孔存在长期没有关闭的情况，船员对逃生孔盖保养不到位，导致机舱逃生孔盖无法关闭，机舱进水主机停机失去动力。

2. 船员应严格遵守装卸货和开航条件等相关规定，认真执行公司制定的维护保养计划，尤其是对涉及到人员、货物、船舶及环境安全的关键设施设备要按规定进行维护保养。
