江津区白沙镇“6·21”较大道路交通事故调查报告

日期：2021-03-10

江津区白沙镇“6·21”较大道路交通事故调查组

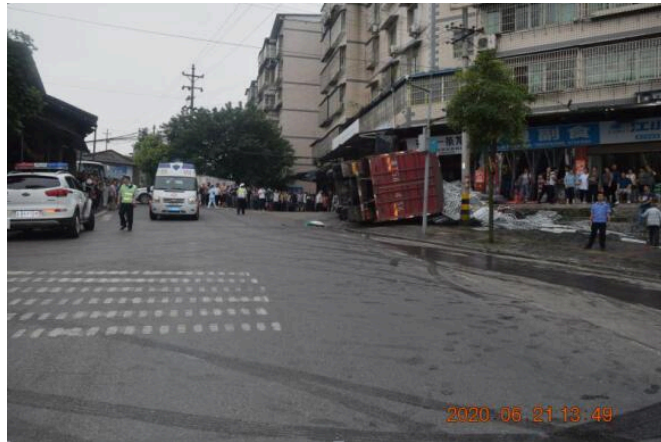
事故现场位于重庆市江津区白沙镇高屋省道S106线转入县道X344线的三岔路口。S106线道路全宽10.6米，双向四车道，标志标线齐全，进入事故现场前方有700米长下坡，平均坡度8.7%，限速30km/h；S106线转入X344线的匝道宽7.1米，弯道半径32.374米，上坡，坡度8.7%，匝道右边为三角形街心花台，花台外侧设有防撞墙；X344线道路全宽9.2米，水泥路面，双向两车道。

图1 事故现场道路情况

江津区幅员面积较大，辖区内各级道路里程较长，近年来较大道路交通事故频发，道路交通安全形势严峻。建议江津区政府进一步加强全区道路交通安全形势研判，加强对各相关部门的督促指导，明确任务分工，督促工作措施落实。要加快推动事故路段改道整治，着力解决该路段坡度大、车流量大，过境车辆多等安全隐患，有效预防和减少道路交通事故发生。

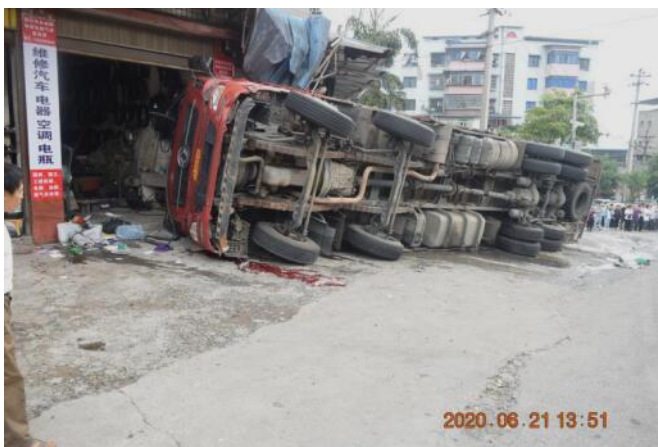
该事故现场为原始现场，现场以路口右侧（车行方向）的电线杆为测量基准点，以344县道边沿线为测量基准线；肇事车辆向右侧翻于右侧人行道内，车头朝向永兴方向。第一轴轮胎距基准线4米，最后一轴轮胎距基准线2.5米、距基准点5米。在第一轴轮胎和最后一轴轮胎之间的车下，有三具尸体，形成两处血迹，面积分别为1.5X0.1平方米，2X0.05平方米；在车头处，有一处2.2X0.4平方米的血迹。车体下压有渝DJ6696号和渝D6N678号2辆普通二轮摩托车，事故右侧和尾部，有装载的金属架子货物，面积14X6.3平方米。由S106线转入X344线的匝道起至右后轮外侧有一条35.1米的轮胎压痕。

图2 事故现场车辆侧翻情况

1. 重庆市安心司法鉴定中心司法鉴定意见书渝安心鉴〔2020〕车检鉴字第1077号文件证实：冀T56436号重型货车传动、转向系统性能有效；行驶系统不符合GB7258-2017《机动车运行安全技术条件》的规定；整车制动效能下降。鉴定查明：肇事货车第三、四轴同轴轮胎花纹不一致，左侧第三轴内轮胎面磨蚀严重，部分胎面已不见胎纹；左侧第三轴制动鼓壁有黄褐色锈斑，制动蹄片表面磨蚀痕迹陈旧，其厚度为8.5mm，系制动鼓与制动蹄片未发生摩擦所致；左侧第四轴制动鼓外侧表面呈暗红色，内壁由大量龟裂纹，系制动高温所致存在的热衰减现象。

驾驶人王鸿真驾驶制动系统安全机件不符合技术标准的冀T56436重型货车上道路行驶，在下坡行驶过程中，操作不当致车辆失控向右侧翻，碰撞挤压人行道上的行人及财物，其行为是造成此次事故的直接原因。

事故反映出货运车辆安全维护保养不到位，车辆安全隐患突出。虽然该事故车辆属于市外车辆，但我市交通运输主管部门应吸取此次事故教训，进一步加强宣传提示，充分利用各类行政管理、服务平台载体，提醒运输企业或车主按期维护和检测车辆，保证车辆技术状况良好，从源头杜绝带病车上路所存在的交通安全隐患。要进一步加强安全监管，完善全市汽车维修行业信息化管理系统，提高行业管理信息化水平及时发现车辆安全维护过程中出现的各类问题，督促企业落实整改。
