重庆市应急管理局

G50沪渝高速普乐至忠县段“11·10”较大道路交通事故调查报告

日期：2021-03-29

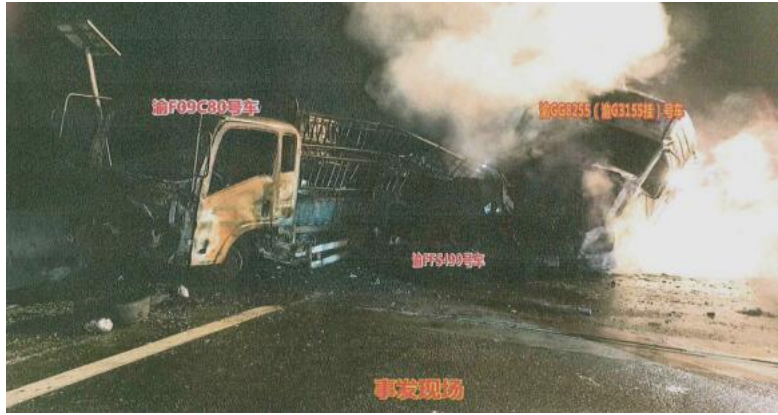
图1 事发现场

2020年11月10日19时14分许，驾驶人万勤明驾驶重庆汰泓物流有限公司（以下简称汰泓公司）号牌为渝GG8255的重型半挂牵引车，拖挂号牌为渝G3155挂的重型罐式半挂车，从G50沪渝高速普乐收费站上道往忠县收费站方向行驶。19时18分许，当该车行驶至G50沪渝高速公路上行方向1577KM+951.1M处（忠州长江大桥上）时，车辆前部碰撞前方同车道行驶的由吴宗明驾驶的号牌为渝FFS499的小型轿车后部，并推移该小型轿车碰撞前方同车道行驶的由朱世文驾驶的号牌为渝F09C80的轻型仓栅式货车后，三车起火燃烧，造成渝FFS499小型轿车驾驶人吴宗明，乘车人吴军、周燕莉三人死亡，三车及路产受损。

5. 根据渝鑫痕鉴字（2020）第381号、渝鑫成因鉴字（2020）第382号等司法鉴定意见书：渝F09C80号轻型仓栅式货车、渝FFS499号小型轿车、渝GG8255（渝G3155挂）号车因事故碰撞致渝FFS499小型轿车燃油泄漏，燃油飞溅至短路搭铁的电源线和碰撞摩擦形成的火花引起燃油燃烧，造成火灾。

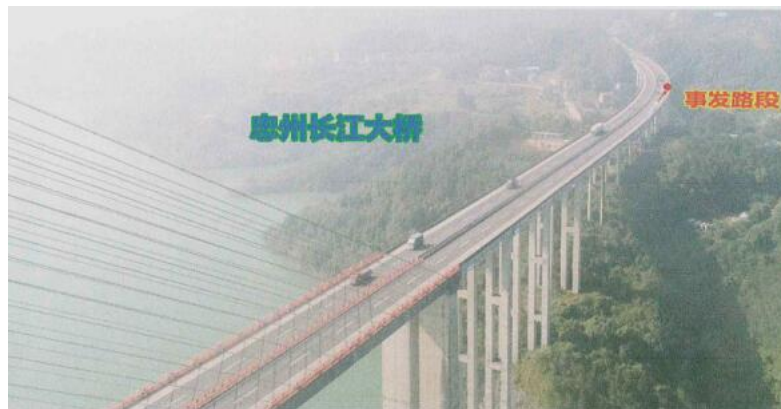
图2 事发路段航拍图

事发路段为G50沪渝高速公路上行方向1577KM+951.1M路段，位于重庆市忠县境内。平直路段，沥青混凝土路面，路面干燥。道路总宽度10.34m，可行宽度7.6m，其中第一行车道宽度3.8m，第二行车道宽度3.8m，应急车道宽度2.74m。该路段小客车最高限速100km/h，小客车除外车型最高限速80km/h，所有车型最低限速60km/h。

事发时为夜间，无路灯照明；天气晴，无降水；通行条件正常。

高四支六大队应创新超速纠违方式，科学设置流动测速点，不单纯以执法效果及纠违量的多少确定流动测速点的设置，要综合考虑车辆通行情况，不定期更换流动测速点，避免某些路段存在长期未开展测速纠违，熟悉路况的驾驶员在该路段肆无忌惮地超速行驶的情况出现。应将事故路段纳入下一阶段区间测速路段建设规划。要如实记录专项行动调整内容，实事求是地反映专项行动实际开展情况。
