宁德“3.27”“丰海 XX”轮与 “丰源 XX”轮碰撞事故调查报告

一、事故简况

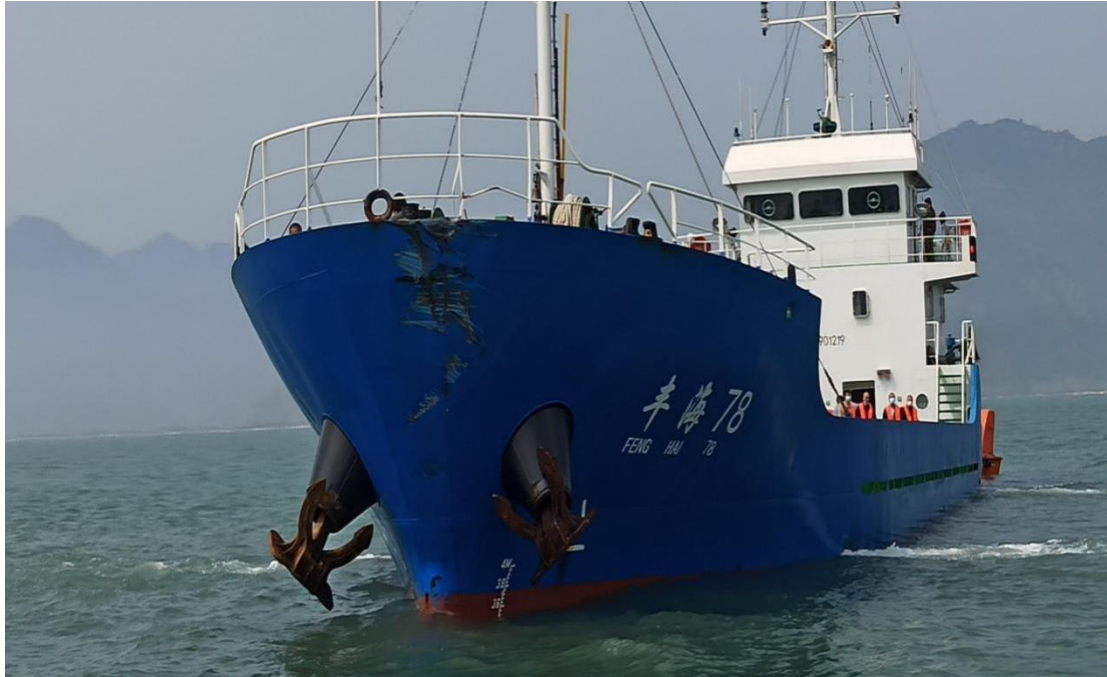
图 1：“丰海 XX”轮照片（3 月 29 日）

事故造成“丰源XX”轮船货沉没，船上7人落水，1人获救，2人死亡、4人失踪；“丰海XX”轮船首正中偏左位置船壳外板擦伤、船壳凹陷、栏杆弯曲断裂。

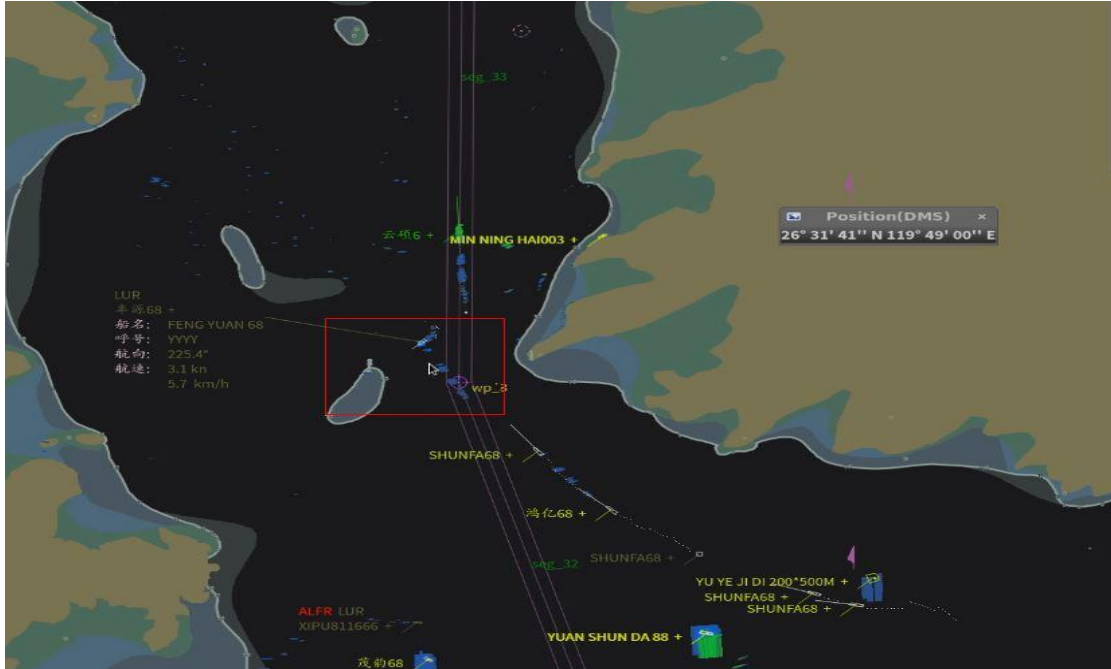
图 4：事故位置示及两船会合时意图 VTS 截图

经分析宁德 VTS 系统雷达回波和 VHF 录音记录，2021 年 3 月 27 日 0553 时，“丰源 XX”轮与进港船舶“新鸿翔 XX”轮在 VHF16 频道上曾有过通话，随后在约 0600 时，“丰海 XX”轮和“丰源 XX”轮的雷达回波重合。认定事故发生时间为 2021 年 3 月 27 日约 0600 时，对应两轮雷达回波重合位置，即碰撞事发位置为 26°31.8'N/119°49.0'E。

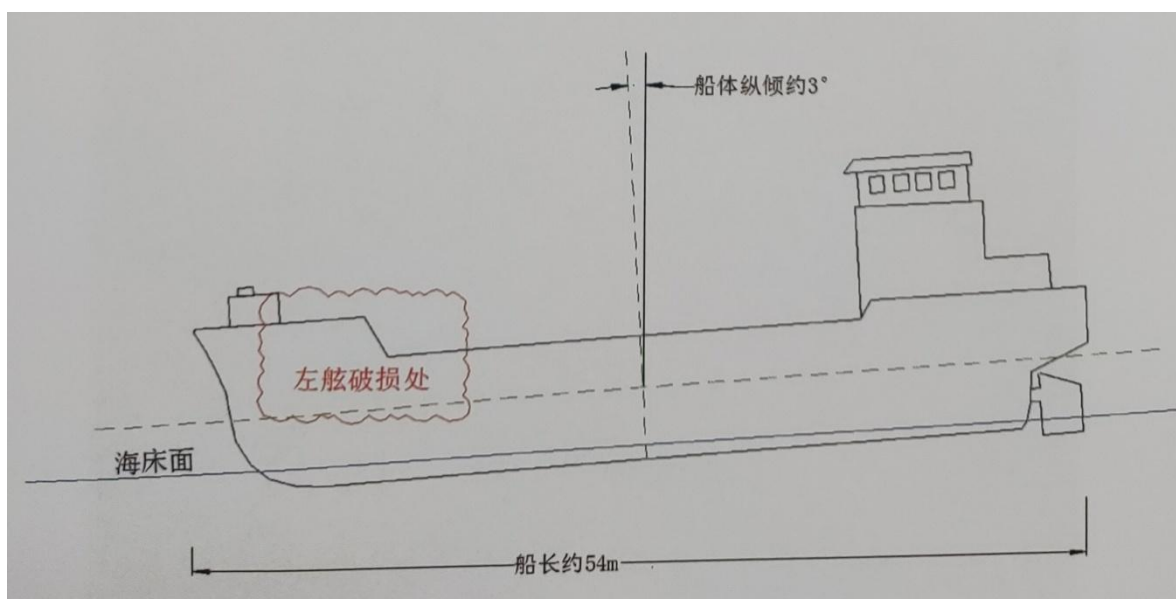
图 5：沉船扫侧示意图

根据福州陆海工程咨询有限公司出具的沉船扫测报告，经水下多波束扫测，沉船最高点位于驾驶舱顶部，高出周围海底面约 13.0m。沉船基本正坐于海床上，船中部及船艉的船体结构较为完整；船艏处有破损，尤其在左舷处有一较大缺口。沉船船首方向 176°（船头朝南）。沉船中心点坐标 26°31'.816N/119°48'.969E。

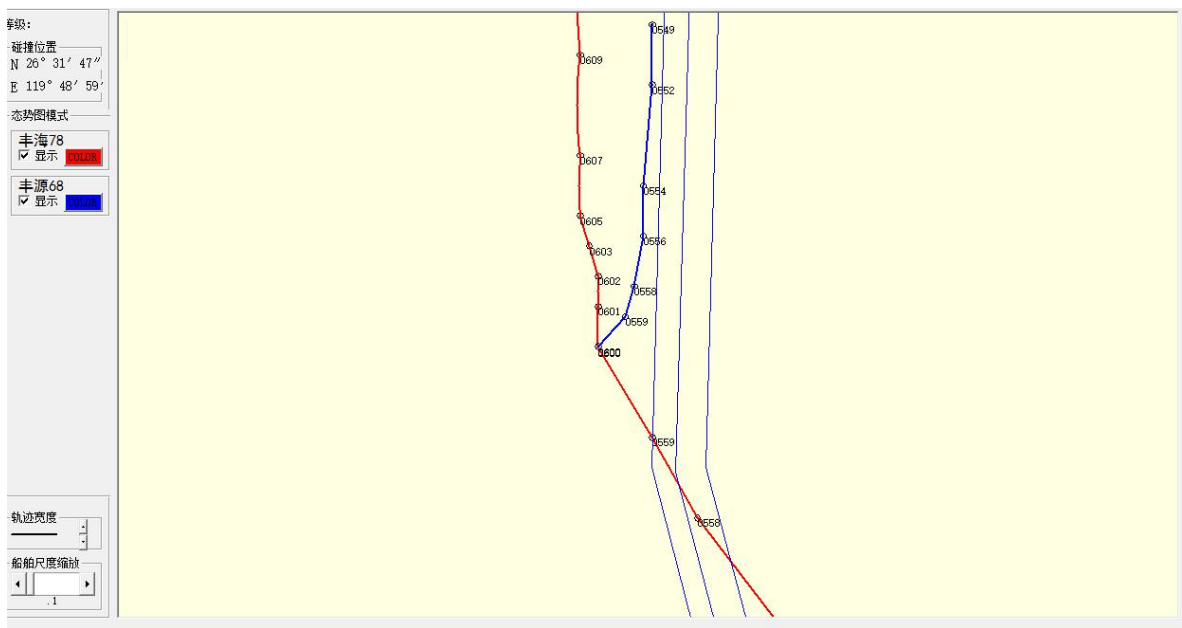
图 6：碰撞示意图

根据对“丰海 XX”轮现场勘验，结合“丰源 XX”轮扫测报告和事故当事船员陈述，分析推定“丰海 XX”轮船首偏左舷位置与“丰源 XX”轮 NO.1 货舱左舷前部发生碰撞，碰撞角度约 60°。

约0600时，该轮与“丰源XX”轮发生碰撞。此时，舵角指示器显示舵角尚未转至左满舵。碰撞发生后，该轮船首插入“丰源XX”轮船体，由于本船仍在倒车中，两船船体随即脱开，船

约 0600 时，该轮与“丰海 XX”轮发生碰撞，随后迅速沉没。根据获救水手刘波称，碰撞发生后不到一分钟时间，该轮就全部下沉入水。刘波当时正在船员房间里休息，被船舶碰撞响声惊醒，跑上主甲板时船舶前半部已沉入水中。刘波随沉船落水后游出水面抱住救生筏，后被“丰海 XX”轮发现并救起。该轮大管轮林纵的遗体在当天被搜寻发现捞起。
