# 河南国安建设集团有限公司 开元大道上跨新伊大街工程污水管道 “4·19”较大中毒窒息事故调查报告

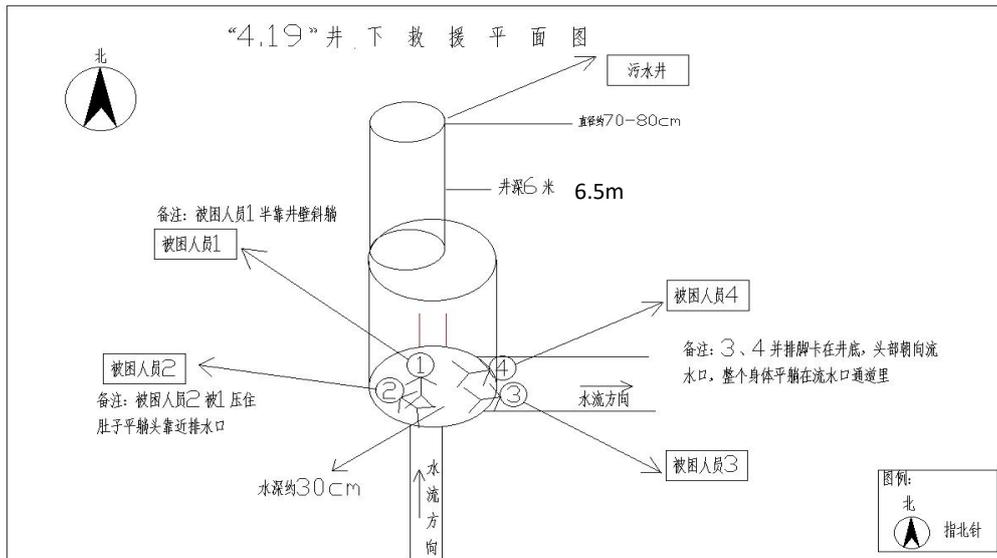
## 一、事故现场井下救援图

4月19日8时03分，洛阳市消防救援支队指挥中心接到110转警，随即调集龙门大道消防站和特勤一站共计6辆消防车，30余名指战员赶赴现场。8时12分，龙门大道消防救援站到达现场，立即组织现场警戒和侦查，并利用绳索将空气呼吸器气瓶放置井底，向井下被困人员输送新鲜空气，架设救援三脚架以及保护绳索。8时20分，特勤一站和支队全勤指挥部相继到达现场，迅速研究确定救援方案。8时40分，龙门大道站救援人员下井开展救援工作。8时45分左右，救援人员到达井底，发现被困4人（其中2人位于井口正下方底部，被困人员①头部朝上斜躺于井壁一侧；被困人员②身穿雨衣雨裤，被前者压在身下，脸朝上斜躺于井壁一侧；另外2人被困人员③和④并排平躺在井底向东流出的通道内，脚并排卡在井底，头朝向流水方向），污水从南边流入WN2污水井内，转由东边流出，水深约30cm。
