江门“4·28”“金兆15”轮 与“港宏1368”轮碰撞 事故调查报告

编制单位：广东海事局

编制时间：2021年7月27日

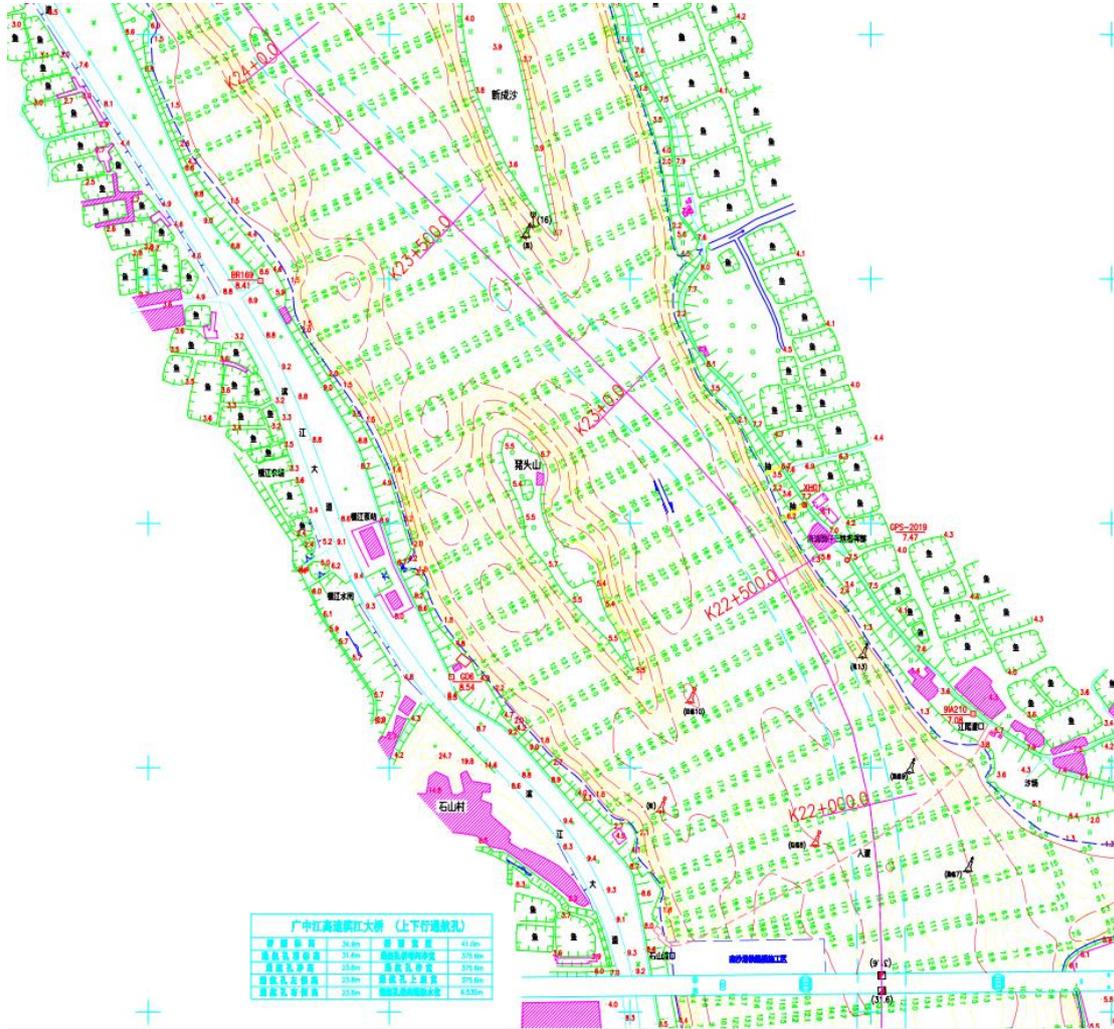
图 3: 事故水域维护航道及航标位置图

事故水域河面宽度较于上下游明显折弯收窄，新成沙、猪头山两座洲心岛相邻立于河中，宽度 400 米，且邻近滨江大桥和南沙港铁路西江特大桥（两桥相距 45 米）。事故航段未发现浅点、障碍物，事发航段河床形态、航槽基本稳定，航段水域宽约 200m，夜间航标灯显示正常，事故水域通航环境复杂。

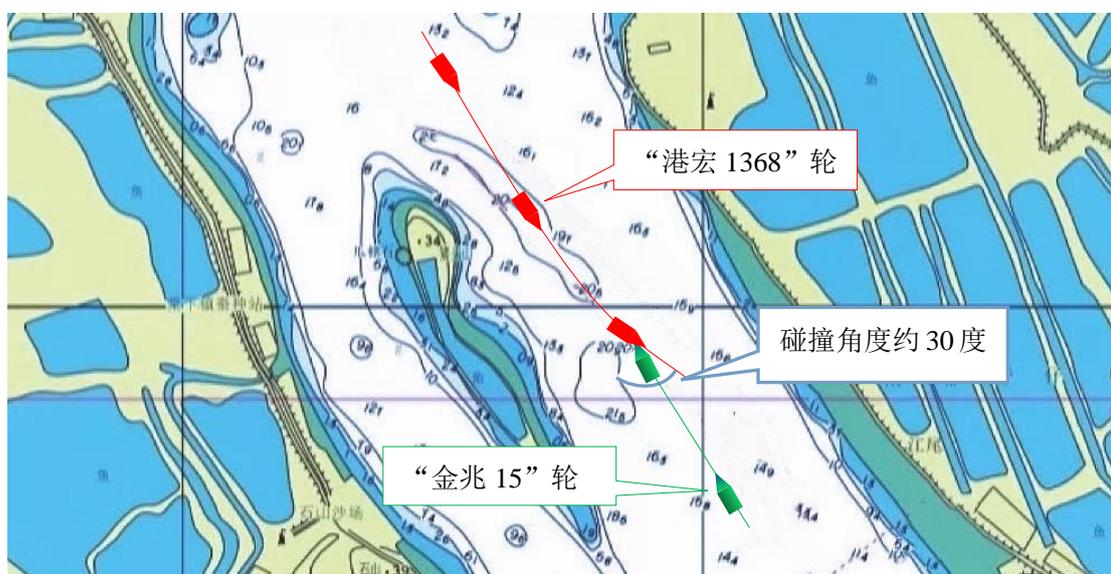
图 4：碰撞角度示意图

（2）根据现场勘验，两船以小角度发生碰撞，碰撞角度约 30 度。“金兆 15”轮的碰撞部位为船艏偏右舷一侧；“港宏 1368”轮碰撞部位为船艏右舷。

综上所述，可以认定碰撞角度约 30 度。碰撞部位为“金兆 15”轮船艏偏右舷一侧；“港宏 1368”轮船艏右舷。

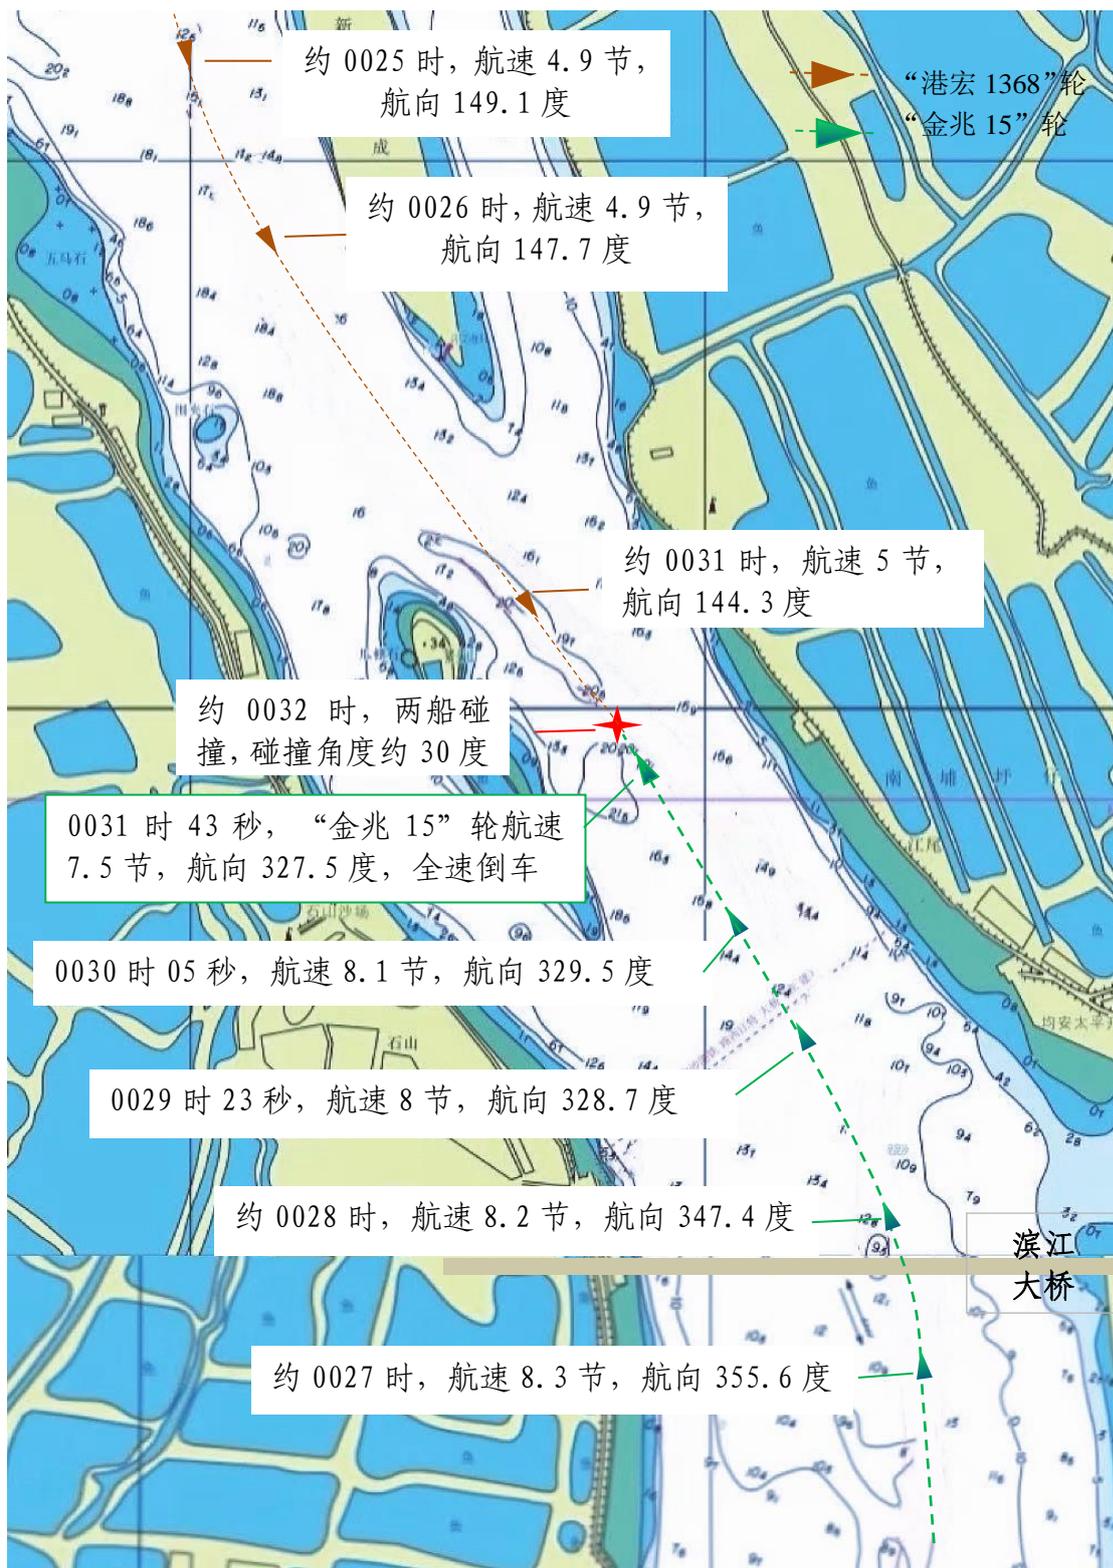
图 5: “港宏 1368”轮与“金兆 15”轮碰撞示意图

约 0032 时，“金兆 15”轮船艏与“港宏 1368”轮右舷船艏位置碰撞，碰撞角度约 30 度。两船弹开短暂分离后，“金兆 15”轮球鼻艏继续以小角度斜插入“港宏 1368”轮的右舷货舱前部至船中位置。碰撞后，“金兆 15”轮航速 3.6 节，航向 326 度。碰撞发生时，“金兆 15”轮船尾刚过“穗富航 278”轮驾驶台。

继续以小角度斜插入“港宏 1368”轮的右舷货舱前部至船中位置，造成“港宏 1368”轮右舷外板大面积内凹、船中位置穿孔。

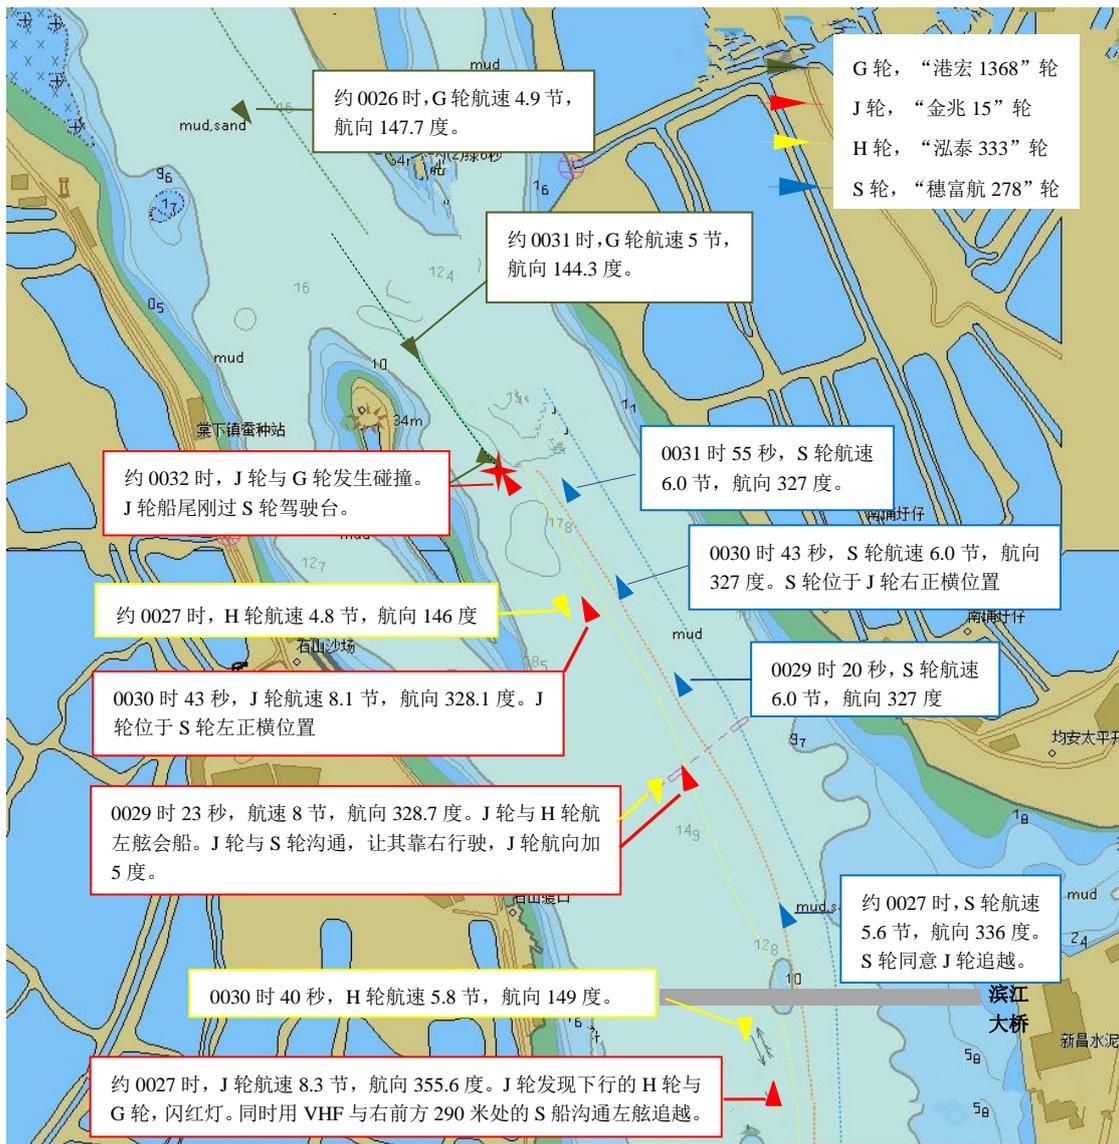
图 6: 事故水域附近船舶态势图

综上所述，可以认定在事故发生前“金兆 15”轮存在追越“穗富航 278”轮的事实，且事故发生时“金兆 15”轮还未完成追越。
