朝阳区“7·30”较大中毒和窒息事故 调查报告

2021年7月30日，北京市燃气集团有限责任公司第三分公司员工在朝阳区广渠门外大街富力城D区19号楼南侧富力城中低闸井2内发生中毒和窒息事故，造成3人死亡，直接经济损失635.442万元。

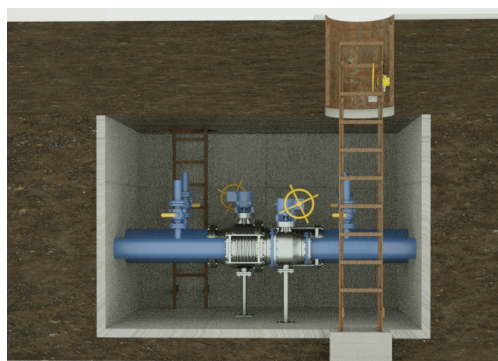
事故发生现场地址为北京市朝阳区广渠门外大街5号院富力城D区，事发地点位于该小区19号楼南侧一燃气闸井井室内（富力城中低闸井2），该井室有东北角、西南角两个井口，井口至井底深约3.6米。井室为整体水泥结构，长约3.7米，宽约3.1米，高约2.5米。其中东北角处井口井盖打开，有金属爬梯直通井底。距离井口约0.6米深北侧井壁上有一黄色燃气智能监测终端，爬梯上挂有一塑料标牌（设备名称：富力城中低压闸井；设备编号：

01110200230250)。井室内有两根南北向燃气管，分别为中压（压力 0.1 兆帕）、低压管道（压力 2200 至 2800 帕），井下未见明显血迹。井口北侧有一白色挎包，内有扳手、锤子等作业工具，另有安全帽一顶、可燃气体检测仪一部。事发地点周边仅西侧有一视频监控设备拍摄小区入口处，无视频监控设备可以直接拍摄事发燃气闸井。（见图 1、图 2）

图 1 事发燃气闸井结构正视图 图 2 事发燃气闸井结构俯视图

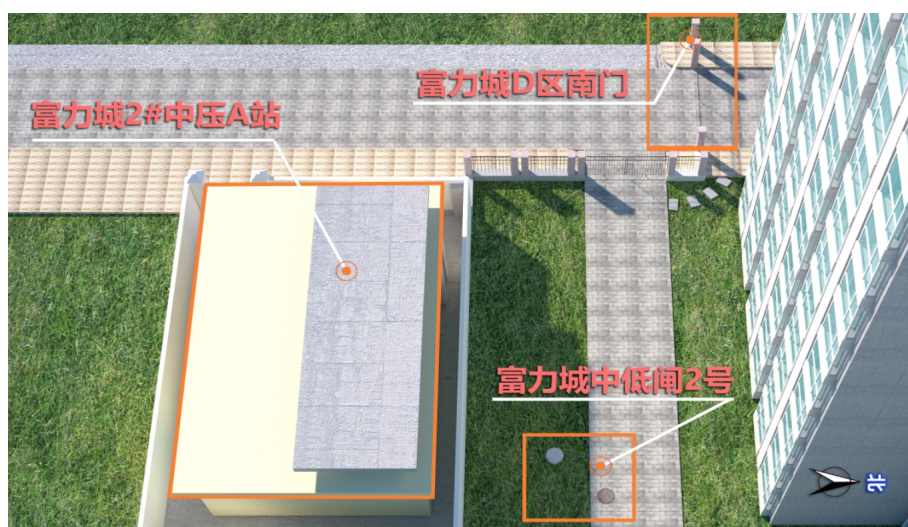
图 3 事发燃气闸井与调压站位置示意图

燃气闸井南侧约 10 米位置为富力城 2 中压 A 站，该调压站东西长约 14 米，南北宽约 13 米，调压站门朝西（通往富力城 D 区南门外道路），调压站内调压设备将中压管道内燃气降压至低压后，由低压燃气管道输送至用户。（见图 3）
