宿州市砀山县“2021 8 6”较大中毒和窒息事故调查报告

省政府 8.6 事故调查组

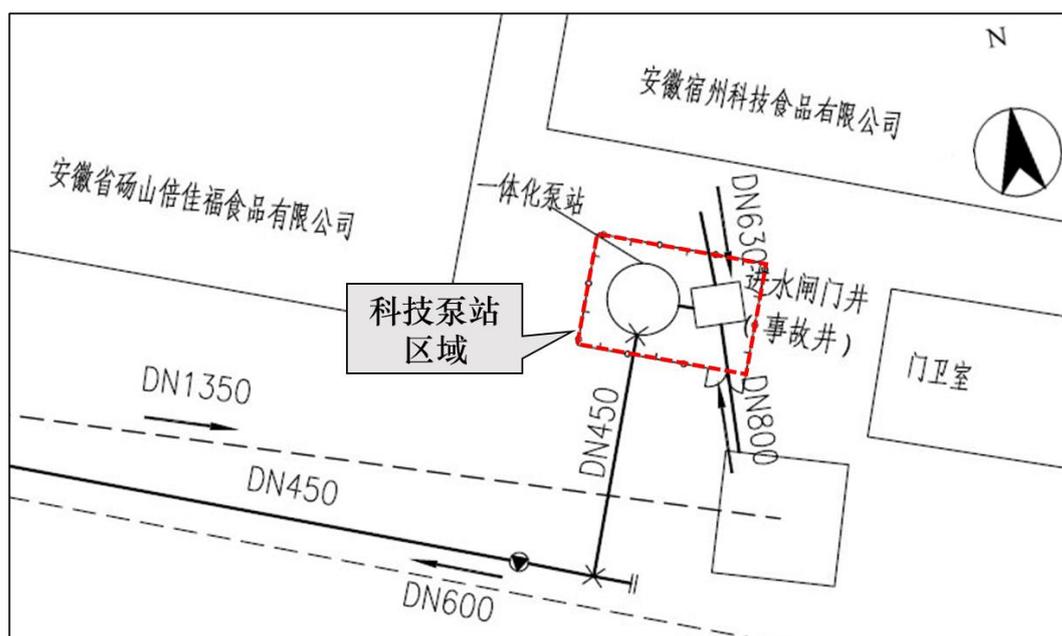
图 2 事故泵站平面布置示意图

山倍佳福食品有限公司、安徽宿州科技食品有限公司以及南侧市政污水管网的污水；该井由一根 DN800 管道与西侧一体化污水提升泵站联通，并将污水汇入一体化污水提升泵站。2020 年 11 月 16 日，砀山县城市管理局将科技泵站交由砀山县正源污水处理厂运行管理。此次事故发生发生在科技泵站进水闸门井（见图 2）。

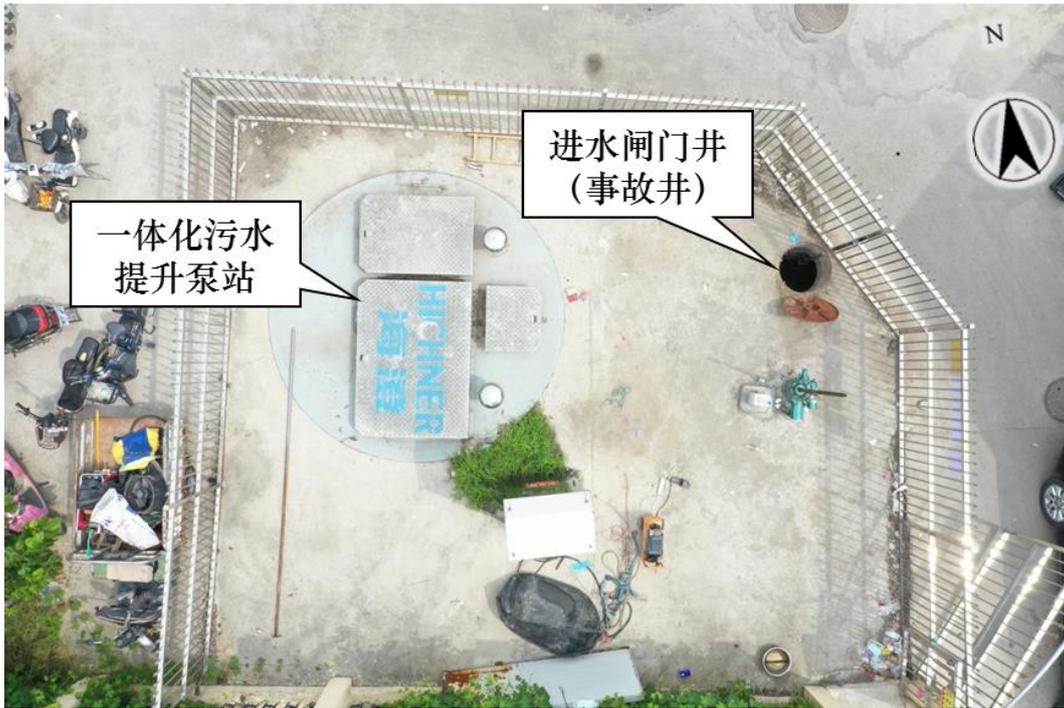
图 3 事故现场航拍图

和一座进水闸门井。一体化污水提升泵站位于西侧，进水闸门井位于东北侧。北侧靠栅栏处摆放一长 3.9m，宽 0.4m 的手动伸缩金属梯；西侧摆放一长度 4m 的金属抓钩；南侧为一高度为 2.1m 的配电箱，配电箱南侧摆放有橡胶气囊和电动气泵。其外围由不锈钢栅栏包围，南侧设有一不锈钢栅栏门，东北侧不锈钢栅栏被锯掉一截挡杆。北侧不锈钢栅栏外有两个污水检查井，由西向东分别为安徽省砀山倍佳福食品有限公司和宿州科技食品有限公司的污水检查井，两家的污水通过东侧检查井流入进水闸门井（见图 3、图 4）。

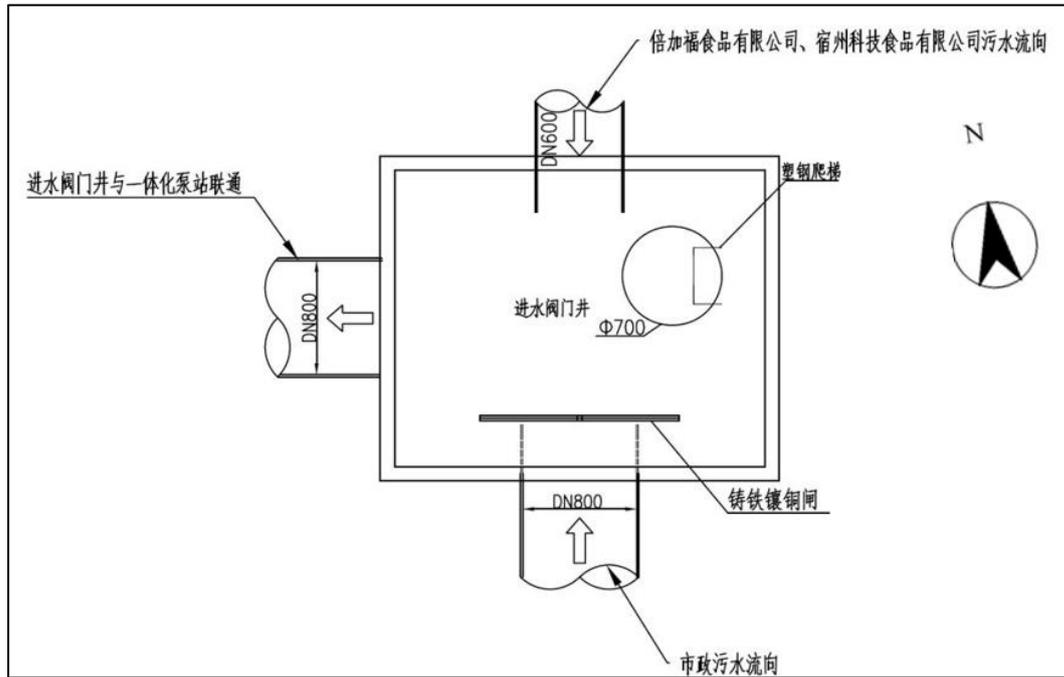
图 5 进水阀门井（事故井）平面示意图

进水闸门井井盖为球墨铸铁井盖，井盖直径 0.7m，打开井盖后，可见污水，并散发出刺激性气味，事故发生时水深 1 米左右，井身为 2×1.5 m 矩形混凝土结构（见图 5）。南侧井壁连接 DN800 市政污水管道，管道口安装有铸铁镶铜闸，闸门启闭机位于地面井盖南侧 1 米处；北侧井壁连接 DN600 污水管道，安徽省砀山倍佳福食品有限公司和安徽宿州科技食品有限公司的污水由此管道流入井内；西侧井壁通过 DN800 管道与一体化污水提升泵站连接，井内污水通过该管道排入提升泵站（见图 6）。

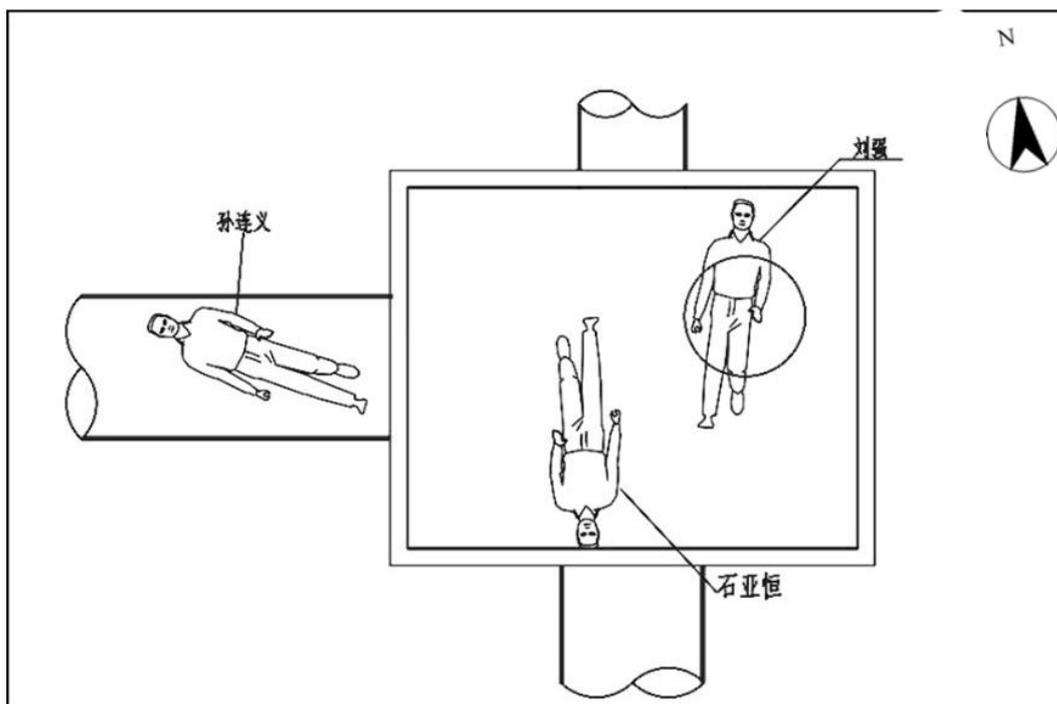
图 8 死亡人员位置示意图

孙连义在井下喊道“我不行了”，井上人员让其赶紧爬上来，于是孙连义便开始向井上攀爬，在手臂伸出井口后，无力继续攀爬，井上人员未能抓住孙连义，孙连义坠入污水中。随后石亚恒和刘强在未采取任何个体防护措施的情况下，相继下井救人，均很快丧失意识倒入污水中。

本次事故共造成 3 名作业人员死亡（见图 8），无人员受伤。死亡人员信息如下：
