# 芜湖“9·25”“华泓18”轮爆炸事故 调查报告

2021年9月25日约2305时，浙江某公司所属“华泓18”轮在西华水道东梁山附近水域（长江下游航道里程约425.5公里）锚泊期间船艙隔离空舱发生爆炸，造成3名船员死亡，未造成水域污染。构成水上交通较大等级事故。

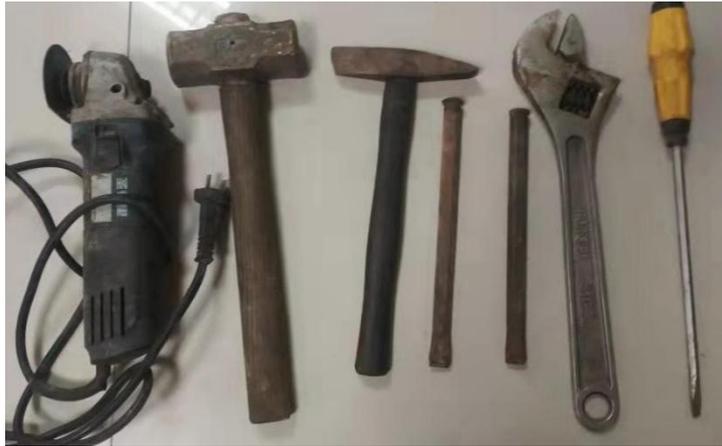
约2019时，轮机长、水手长、水手、机工四人携带磨光机、凿子、锤头等工具进入隔离空舱上方空舱准备打开隔离空舱的道门盖。

图1：现场使用的工具

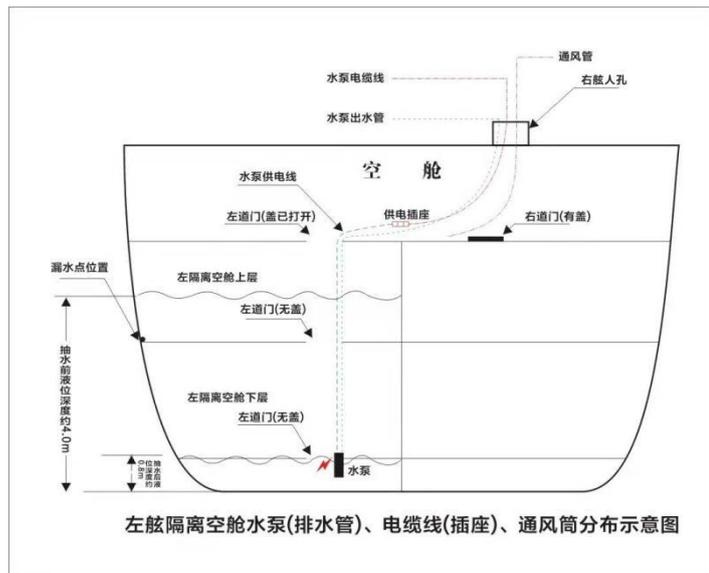
约2100时，隔离空舱左道门盖打开，大副与一名船员将移动式潜水泵从污液舱取出放入左隔离空舱进行抽排作业。潜水泵工作后轮机长、水手长、水手、机工四人从舱内出来。

图9：潜水泵、电缆线、通风筒分布示意图

（一）“华泓18”轮船员在进入隔离空舱堵漏作业过程中违规操作，未对己烷货物存在的静电聚集和易爆炸危险特性保持应有的谨慎，未按照规定进行通风、测氧和测爆，未穿戴相应的个人防护设备，未实施人体静电消除以及选择防爆的设施和设备，致使舱内达到爆炸极限范围的己烷挥发性气体混合气体遇到引火源后产生爆炸。
