张家口市蔚县经济开发区工盛街南延道路施工 "11·12"较大坍塌事故调查报告

2021年11月12日18时10分许,张家口市蔚县经济开发 区工盛街南延道路在施工过程中,发生1起坍塌事故,造成4人 死亡、1人受伤,直接经济损失约652万元。

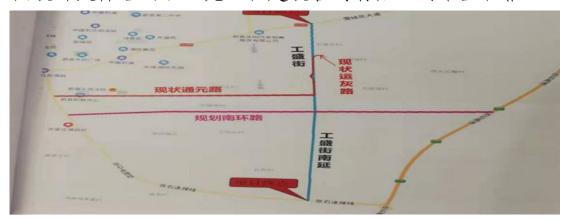
图 1 工盛街及南延道路

工盛街南延道路工程由北方工程设计研究院有限公司设计。 道路设计等级为城市次干路,设计时速为20km/h,长度4031.419米,修建道路宽度7米(两侧各0.25米土路肩),单向放坡。农田灌溉管线采用聚乙烯给水管,道路结构为18cm天然砂砾+18cm水泥稳定碎石+18cm水泥稳定碎石+6mm厚ES-2型稀浆封层+6cm厚中粒式沥青混凝土(AC-20C)+4cm厚细粒式SBS改性沥青混凝土(AC-13C)。路面结构设计使用年限为15年,标准轴载为BZZ100KN,全线不设平曲线(图1);2021年8月31日,施工图设计文件经河北世元工程建设咨询有限公司审查合格。
