播州区泮水镇7·14较大道路交通事故调查报告

2022年7月14日14时53分许，遵义市播州区泮水镇永安街纸厂村路口发生一起较大道路交通事故，事故造成3人死亡，直接经济损失229.575万元。

经调查认定，播州区泮水镇7·14道路交通事故是一起较大生产安全责任事故。

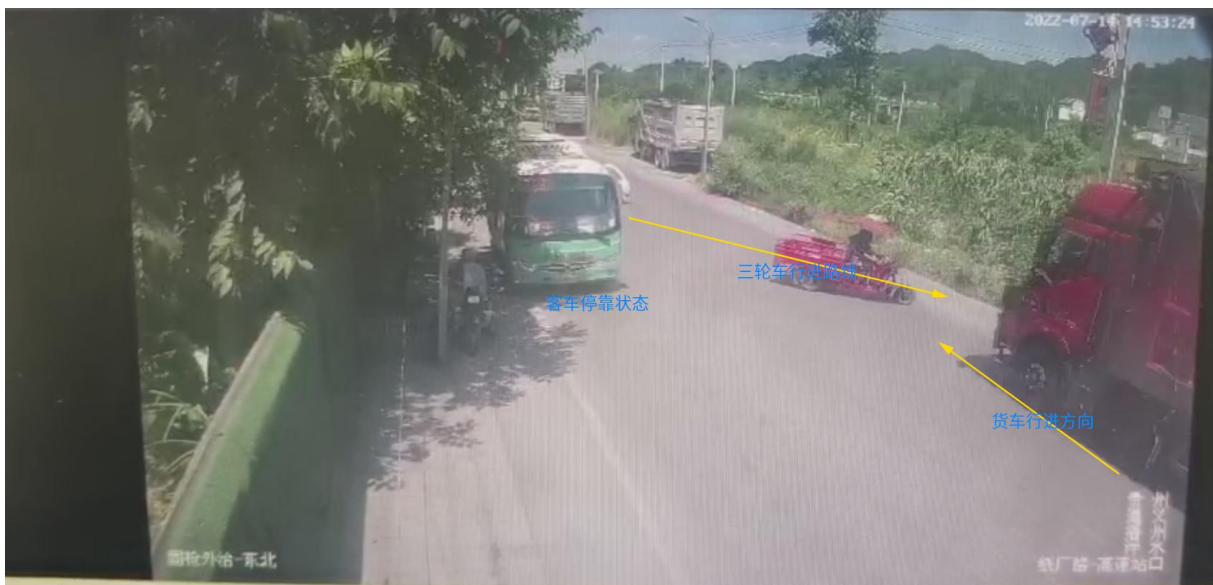
两车相撞前视频监控截图

14 时 53 分许，罗某驾驶的贵 CG0758 号客车行驶至 G326 与播州区泮水镇永安街纸厂村通村公路交叉路口纵向距离约 25 米处时，将车辆停靠在道路右侧下客，杨某奇驾驶无号牌三轮车从停驶的贵 CG0758 号客车尾部绕出并驶入对向车道，准备进入纸厂村通村公路时，被对向驶来的渝 D89838 号货车撞击，造成无号牌三轮车上 3 人死亡，无号牌三轮车、渝 D89838 号货车、公路路灯设

（4）四川旭日司法鉴定中心出具的川旭鉴【2022】车鉴字第1706-4号《司法鉴定意见书》证明：无号牌三轮车出现在视频画面至发生事故其车速从11km/h增加至16km/h，无号牌三轮车向左前方越过道路中部与对向直行的渝D89838号货车发生碰撞。

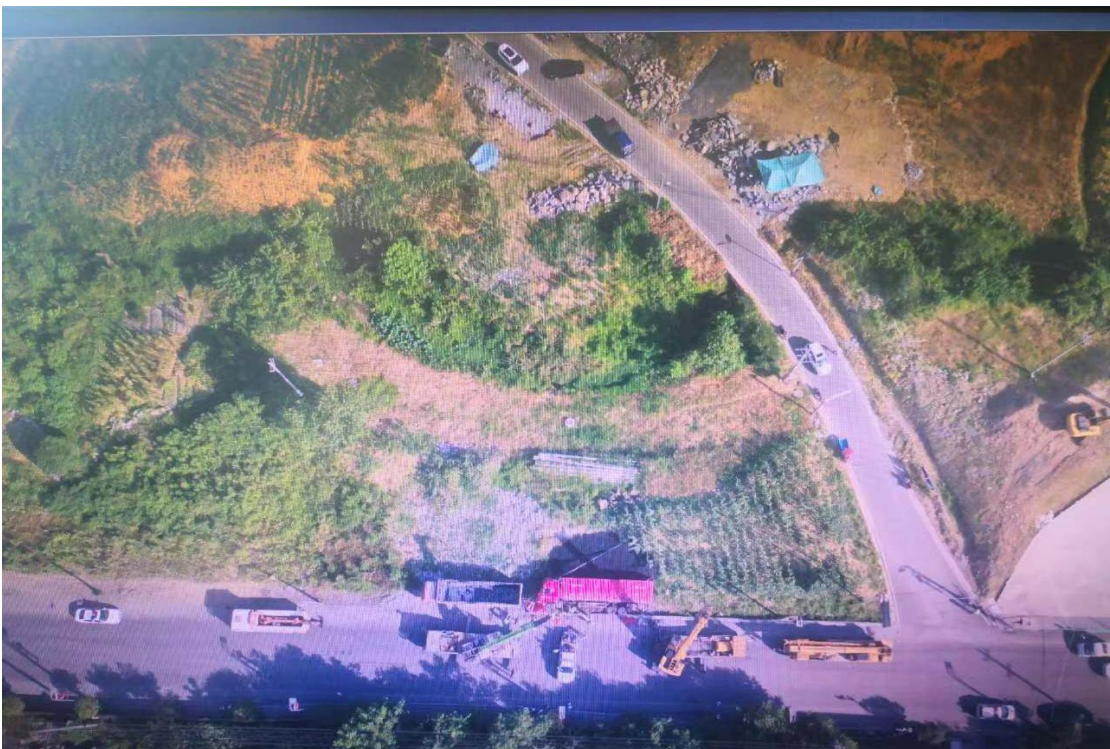
事故现场位于泮水镇永安街 1 公里 200 米处(小地名:遵义市播州区泮水镇永安街纸厂村路口路段)，处于 G326 线 K423+600 至 K426+900 之间，道路呈东西走向，双向两车道，主干道中心划有中心分道线（标线模糊），道路平直，视距良好，道路为完好沥青路面，事发地点为 T 型路口，在路口两侧有 T 型路口标志。事故发生时天气晴，无雨，路面干燥。

事故现场俯瞰图

(一) 经调查认定, 杨某奇违规驾驶未登记入户的三轮车上路行驶, 未佩戴安全头盔, 违法载人, 驾驶无号牌三轮车绕过客车后部驶入对向车道, 导致无号牌三轮车与对向行驶的渝 D89838 号货车相撞, 是造成事故发生的主要原因。

(三) 经调查认定, 罗某驾驶贵 CG0758 号客车在交叉路口 50 米内违规停车下客, 妨碍车辆通行, 是造成事故发生的次要原因。

（四）进一步改善鸭溪至泮水国道沿线道路安全设施

根据法规标准进一步完善公路、城市道路安全设施，加强交通标志、减速装置、监控等安防设施建设，进一步改善国道沿线道路交通安全状况。
