泉州“9·16”“港湾神龙8号”轮 爆炸事故调查报告

一、事故简况

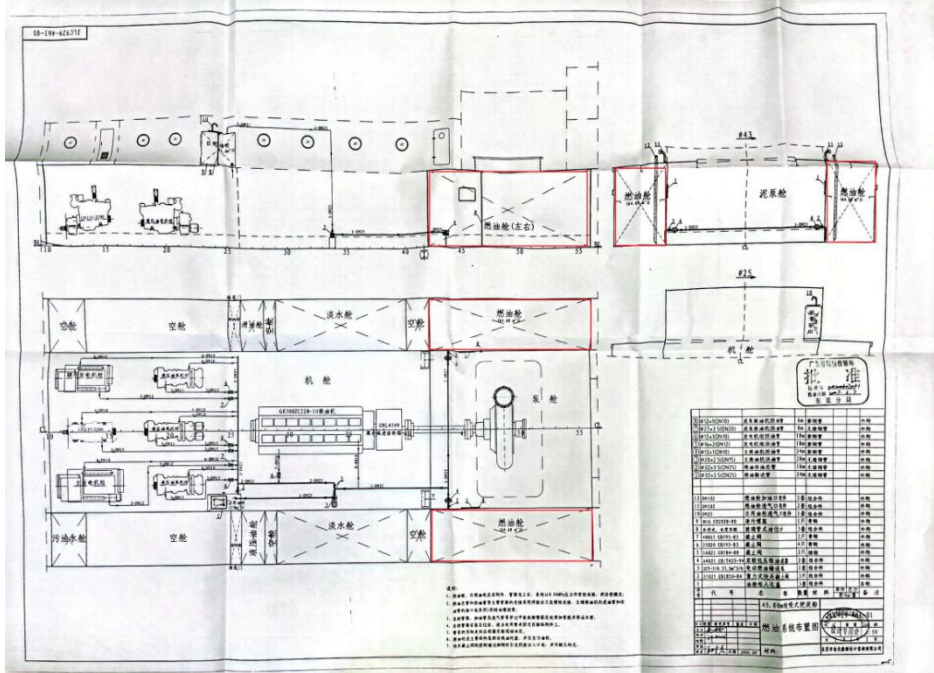
图 1：燃油系统布置图

该轮主甲板下#42-#56肋位左右边舱为燃油舱，每个燃油舱舱容均为64.68m³（见图1），燃油舱顶板上分布3个开口，分别是透气管、加油孔、测量孔，本次发生爆炸的是左舷燃油舱。根据船上幸存人员陈述，左舷燃油舱加油孔和测量孔日常用旋塞盖紧处于关闭状态。

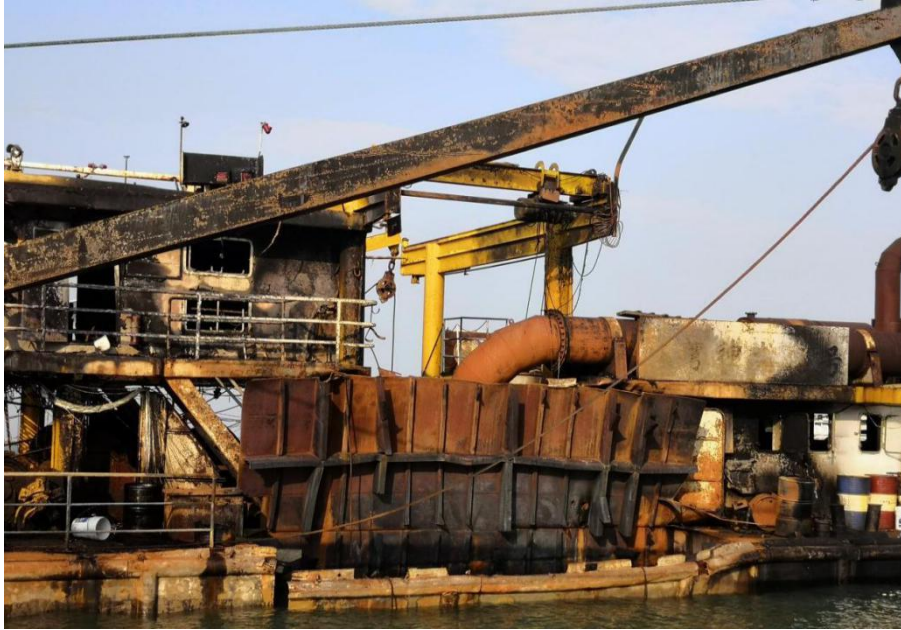
图 5：左舷燃油舱爆炸后顶板状态

1.船舶左舷燃油舱爆裂进水，左舷燃油舱顶板沿舷侧被爆炸掀开呈竖立折起状态，开口8.0M×2.3M，燃油舱处船壳外板向外开裂。

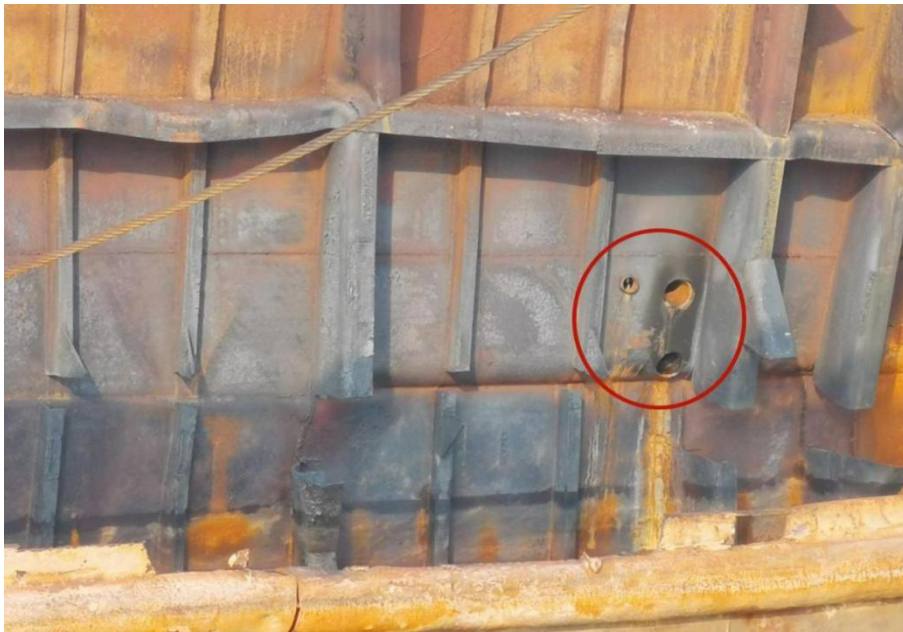
图 6：燃油舱顶板上的透气管孔、加油孔、测量孔

(2) 该轮左舷燃油舱舱容为 64.68m³，实际存油量仅 15 吨，舱内燃油液面离舱顶有较大的空档高度，易造成低闪点的燃油油气挥发，产生易燃易爆气体，通过透气管及未满焊的补板开口处溢出，在周围形成爆炸危险环境，油气与空气混合后浓度达到爆炸极限范围，遇火花、静电等点火源引起爆炸。

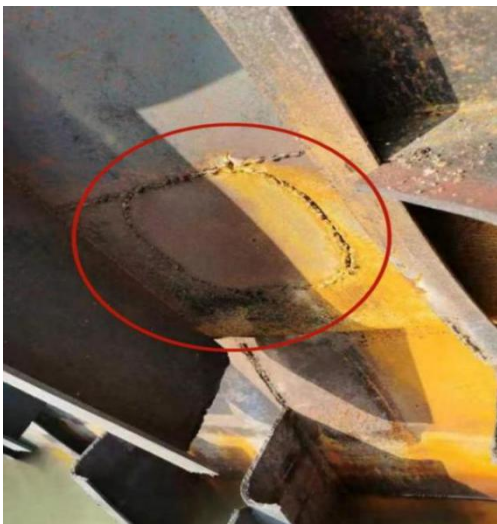
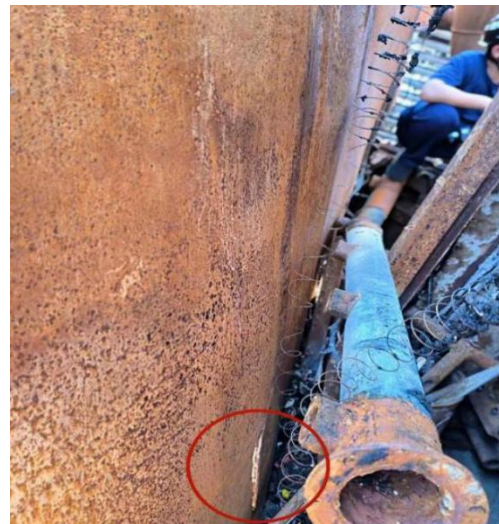
图 10：补板未焊满焊缝

2.船舶左舷燃油舱顶板上一块补板焊缝未焊满，存在原有的开口。

该轮《海上货船适航证书》等相关船舶检验证书已过期失效，左舷燃油舱顶板上一块补板焊缝未满焊存在原有的开口，主甲板通道上随意堆放电线、插座、杂物等，表明该轮船舶设备检修维护不到位，船舶安全技术状况不良，不符合船舶检验规范的燃油舱气密以及消防等要求。

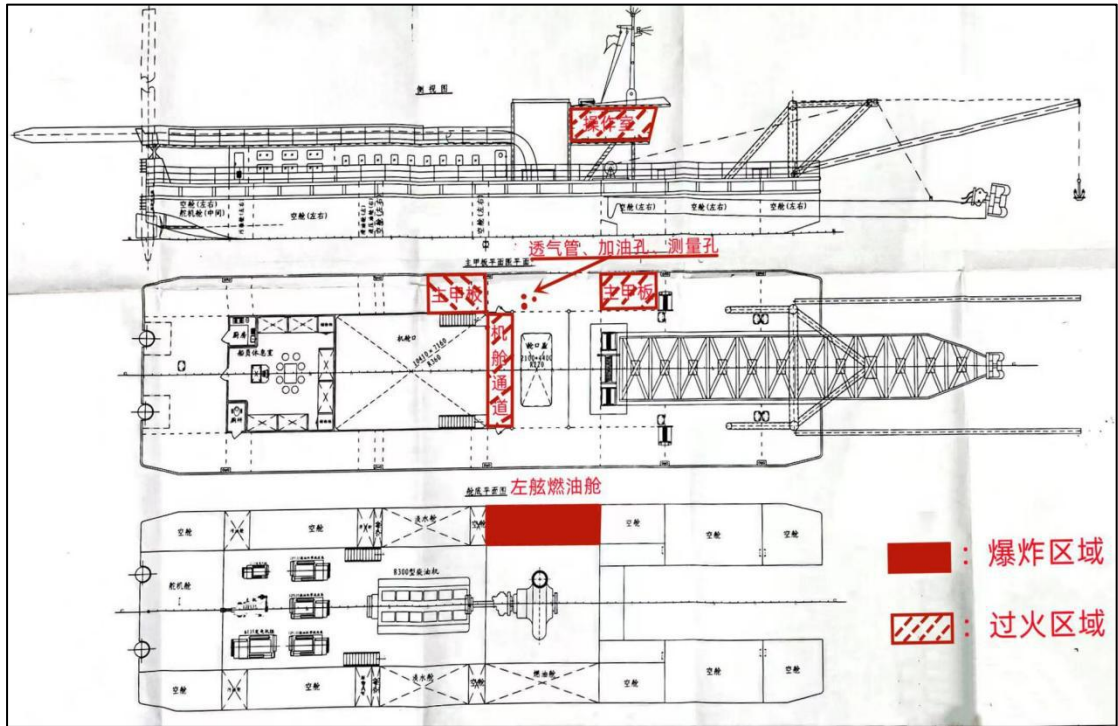
图 11：“港湾神龙 8 号”轮爆炸及过火区域示意图

0910 时许，王*华从厨房取好水后，准备到机舱取碎布，他从主甲板左舷机舱门进入通道刚行走几步，左舷燃油舱发生爆炸，左舷燃油舱顶板沿舷侧被爆炸掀开呈竖立折起状态，燃油舱处船壳外板向外开裂，舱内燃油持续燃烧，形成滚滚浓烟。

本起事故造成“港湾神龙 8 号”轮 3 人死亡，船舶左舷燃油舱破损，船体进水，机器处所淹水，上层建筑及设备操作台内设施过火损坏，未造成海域污染。截至本报告完成时，“港湾神龙 8 号”轮未进行修理和损失评估，具体直接经济损失待进一步核实。
