石家庄君博建筑工程有限公司
“10·26”挡墙施工较大坍塌事故调查报告

石家庄市政府事故调查组

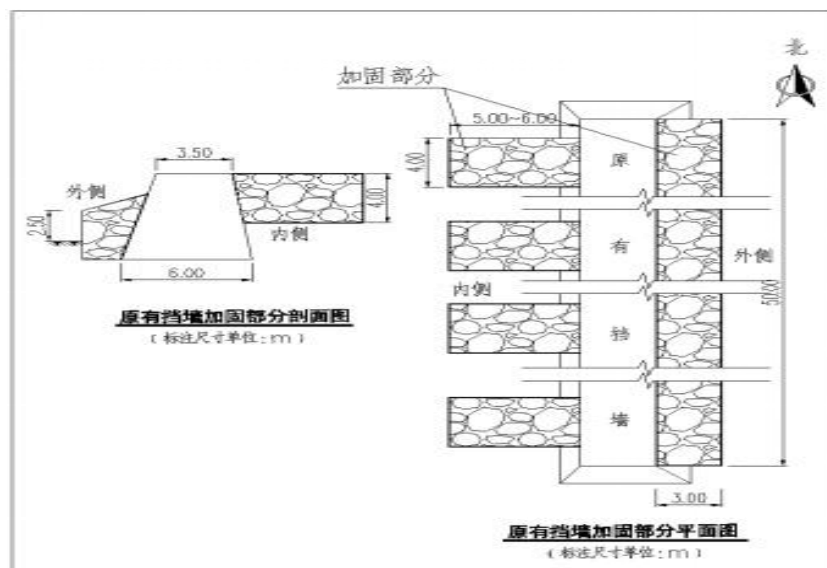
图 4 原有挡墙加固后平、剖面示意图

君博公司在未与旭鑫公司签订有关合同的情况下，于 2022 年 9 月 11 日开始施工，施工内容为原有挡墙加固、加高。首先对原有挡墙进行加固，东侧加固墙体是在原有挡墙墙趾处基坑作业，紧贴原有挡墙俯斜向上砌筑，地面以上高度约 2.5m，最宽处约 3m，长度与原有挡墙相同；西侧加固墙体是在原有挡墙西侧开挖深约 3m、南北宽约 4m、东西长约 10 米的 4 道基坑，采用块石回填，砂浆灌注（图 4）。

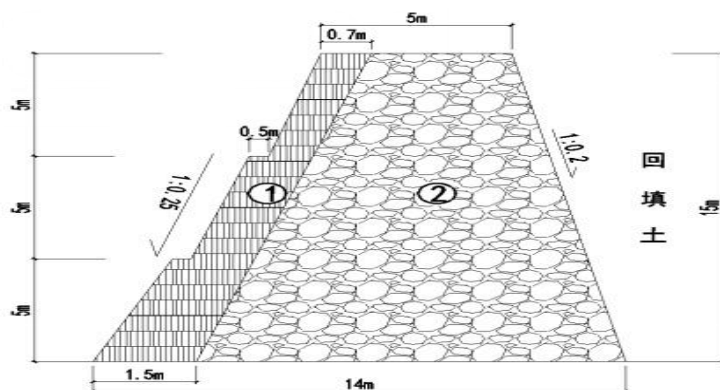
图5 新砌挡墙砌筑剖面示意图

2022年10月16-24日，施工暂停。此时新砌挡墙砌筑至470.4m标高，高度约15m，人工砌筑部分厚度0.7m~1.5m，机械堆筑部分顶宽3~5m；分三层错台砌筑构成，每层高约5m，坡比约1:0.25，墙体外立面整体为外弧形状。

10月25日，新砌挡墙恢复作业。至事故发生时，挡墙从南端向北砌筑了长约30m、高约1m的墙体，新砌挡墙局部高达16m（图5）。

注：①为人工砌筑部分，②为挖掘机机械堆筑部分。

1.挡墙类型选择不当。新砌挡墙为重力式挡墙中最不利的俯斜式挡墙，且墙体平面外形为外弧形，整体强度和稳定性差。未采用抗侧向压力更好的内弧形状。挡墙高度约 16m，超过了规范限值^①的规定，未按照规范要求进行专项设计，未进行专门论证，未采取有效、可靠的加强措施。

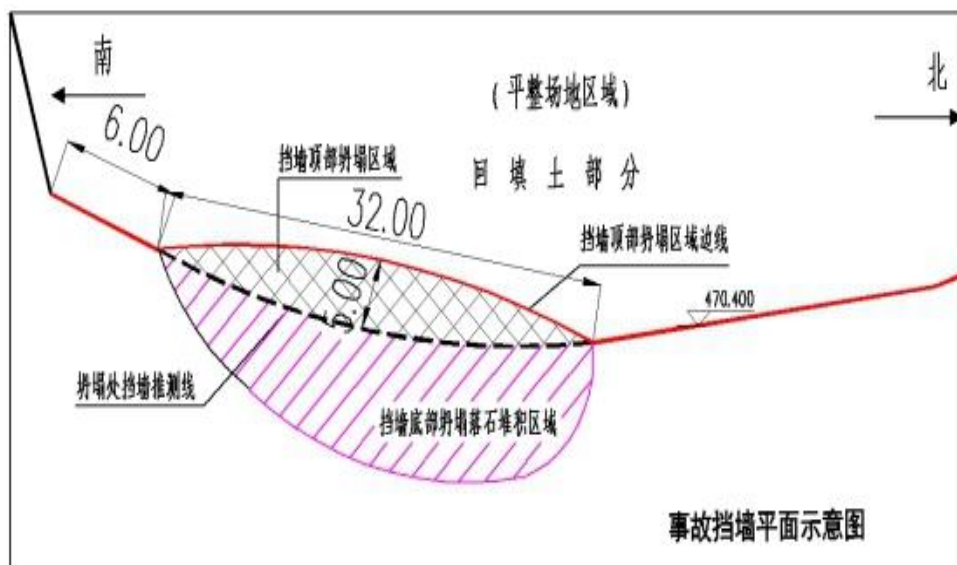
图 6 事故挡墙平面图

挡墙坍塌部分位于挡墙的中部偏南位置，坍塌面直线长度约 32m、顶部最宽处约 5m，高约 16m，坍塌土方量约 430m³，挡墙顶部坍塌区边缘有一台挖掘机处于半悬空状态。

现场勘查发现，墙体存在多处通缝，未做到内外搭砌、上下错缝，勾缝不密实、凸缝；坍塌断面可见墙体未分层砌筑，砂浆量少，填塞不饱满，孔洞多，堆砌部分碎石和砂土占比大；坍塌落石基本无砂浆粘结，并有数量较多的大块砌筑用石（图 6）。

3.挡墙砌筑质量差。新砌挡墙外侧为人工砌筑，未做到内外搭砌、上下错缝，存在多处通缝，砂浆填塞不饱满，孔洞多，远小于砂浆饱满度 $\geq 80\%$ 的要求，砌筑后未采取养护措施；内侧采用挖掘机堆筑碎石、砂回填，未采用块石砌筑，基本未使用砂浆，无粘结强度。墙体存在勾缝不密实、凸缝等现象，挡墙多处存在不铺砂浆干砌情况。
