# 安徽马鞍山金星钛白(集团)有限公司“3·10” 较大中毒和窒息事故调查报告

安徽省政府事故调查组

2023年3月10日13时20分许,安徽金星钛白(集团)有限公司(以下简称金星钛白公司)粗品一部黑渣压滤车间在维修1号泥浆桶内蒸汽盘管时,发生一起中毒和窒息事故,造成5人死亡、1人受伤,直接经济损失1018万元。

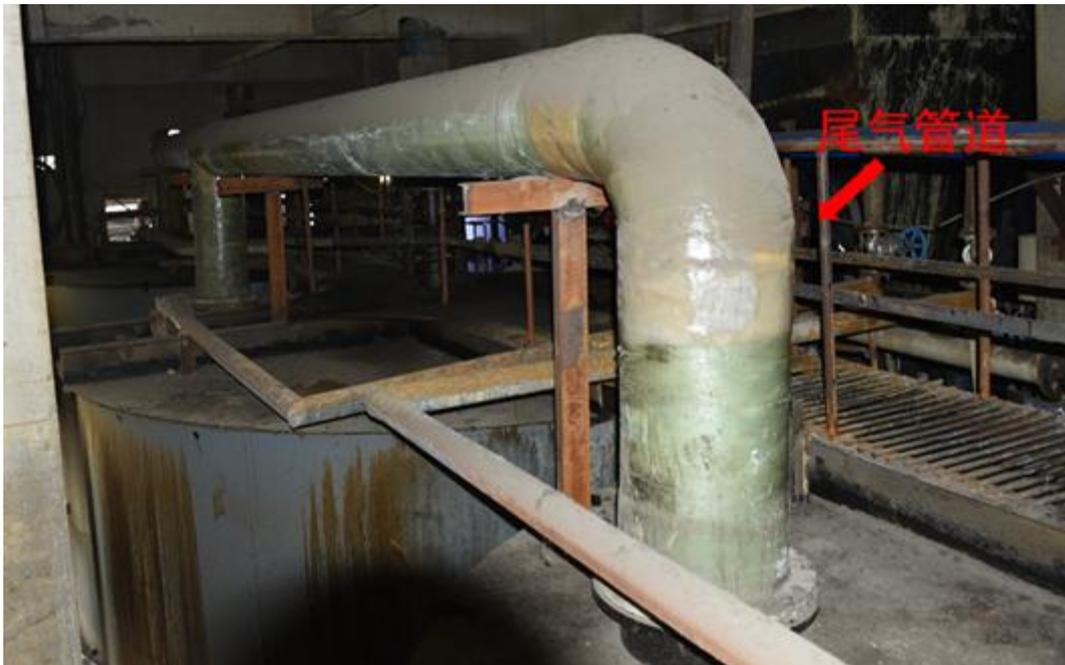
事故发生于一层东南角的 1 号泥浆桶，1 号泥浆桶西侧与其并排布置 2 号、3 号泥浆桶，在三个泥浆桶北侧设有一金属操作平台，平台与地面通过西侧的金属楼梯连接，三个泥浆桶桶顶设置一简易金属走道和防护栏（图 5）。泥浆桶均为立式圆筒形钢制容器，直径 5.2 米，高度 4.3 米，内衬耐酸砖，中心设置双层搅拌桨，搅拌桨通过传动轴和减速器与顶部电机相连，桶内设有 DN50 的钛质蒸汽盘管，盘管两端分别与蒸汽进出管道相连。桶顶四周布置着 PT100 测温元件、DN500 人孔、DN50 蒸汽进、出管道、DN150 泥浆进料管道和 DN400 尾气管道，桶体底部靠近地面有一出料管道。三座泥浆桶通过联通的尾气总管将生产过程中产生的废气排至室外<sup>1</sup>（图 6、图 7）。

图 6 三座泥浆桶尾气管道相互联通

**硫化氢的来源分析：**（1）在钛精矿酸解过程中，矿中的部分硫化物在硫酸作用下，生成硫化氢，随酸解尾气去尾气碱洗处理，少量未反应的硫化物和溶解在钛液中的硫化氢随泥浆进入泥浆桶。（2）在泥浆桶中，泥浆被搅拌和蒸汽加热，少量未反应的硫化物与泥浆中稀硫酸继续反应生成的硫化氢和溶解在钛液中的硫化氢逸出。（3）事故发生时，2 号和 3 号泥浆桶正常生产，其与 1 号泥浆桶的尾气管道相互联通，且该管道上未安装引风机。1 号泥浆桶检修时，来自 2 号、3 号泥浆桶含有硫化氢等有毒物质的废气窜入 1 号泥浆桶内造成聚集。

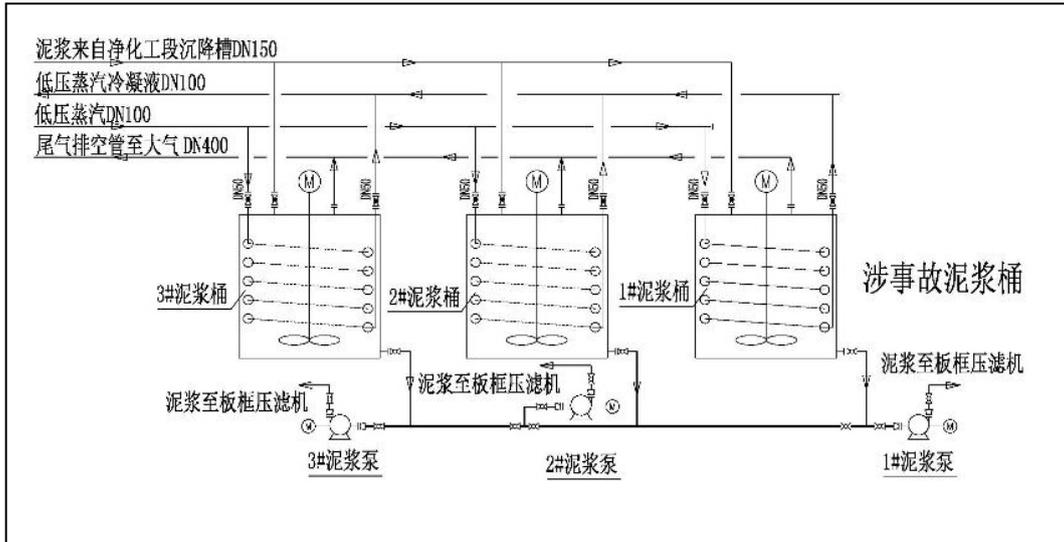
图 7 三座泥浆桶之间管道连接系统图

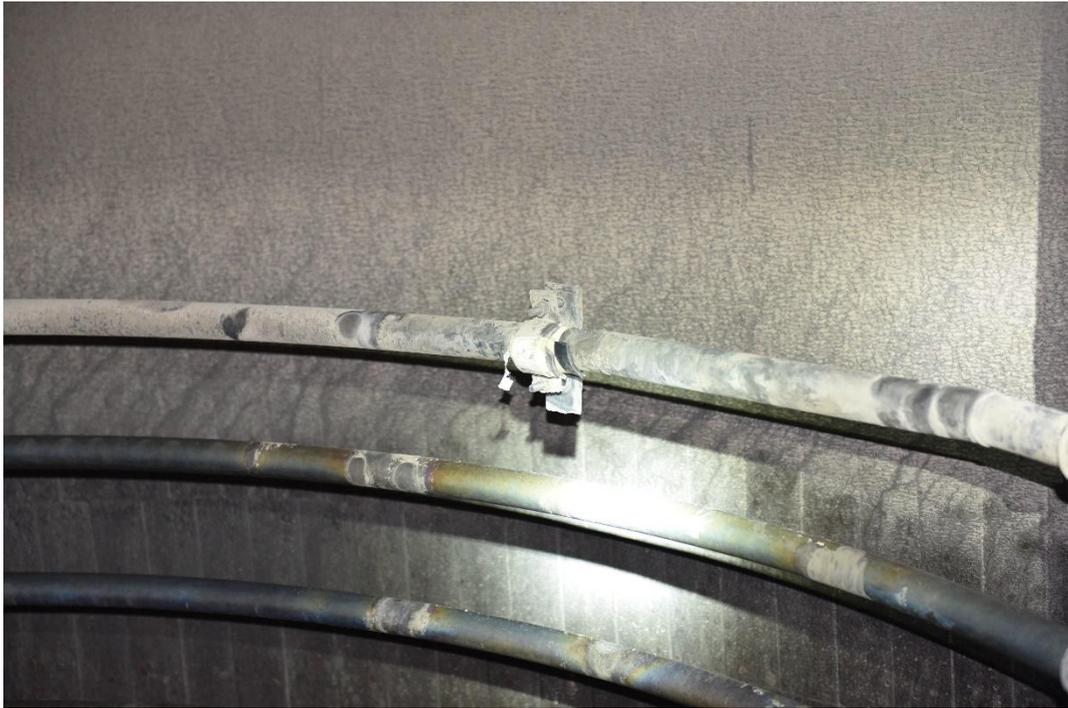
现场勘察发现，1号泥浆桶桶内蒸汽盘管第一层西南侧有一泄漏点，泄漏点上安装有管卡（图8），桶内底部有一长条形木板，散落有安全帽、工作鞋、手持移动式照明灯具和一套正压式空气呼吸器（事发后救援时使用）。桶顶人孔敞开，人孔西南侧有一220伏轴流风机（事发后救援时使用），东北侧有一个白色方形工具桶，工具桶内有活动扳手、磨光机切割片、打磨片、氩弧焊焊丝、钨针、纱布等作业用具，桶外放有一手持式角向磨光机。桶顶的蒸汽进、出管道、泥浆进料口管道均装有白色盲板，尾气管道未安装盲板（图9）。1号泥浆桶底部出料口与出料管道已断开（事发后救援时拆除），出料口附近有一台220伏轴流风机（事发后救援时使用），地面上有泥浆沉积。泥浆桶北侧金属操作平台上放有黑色和白色两台氩弧焊机。

图 8 1号泥浆桶内加热盘管漏点上安装的管卡

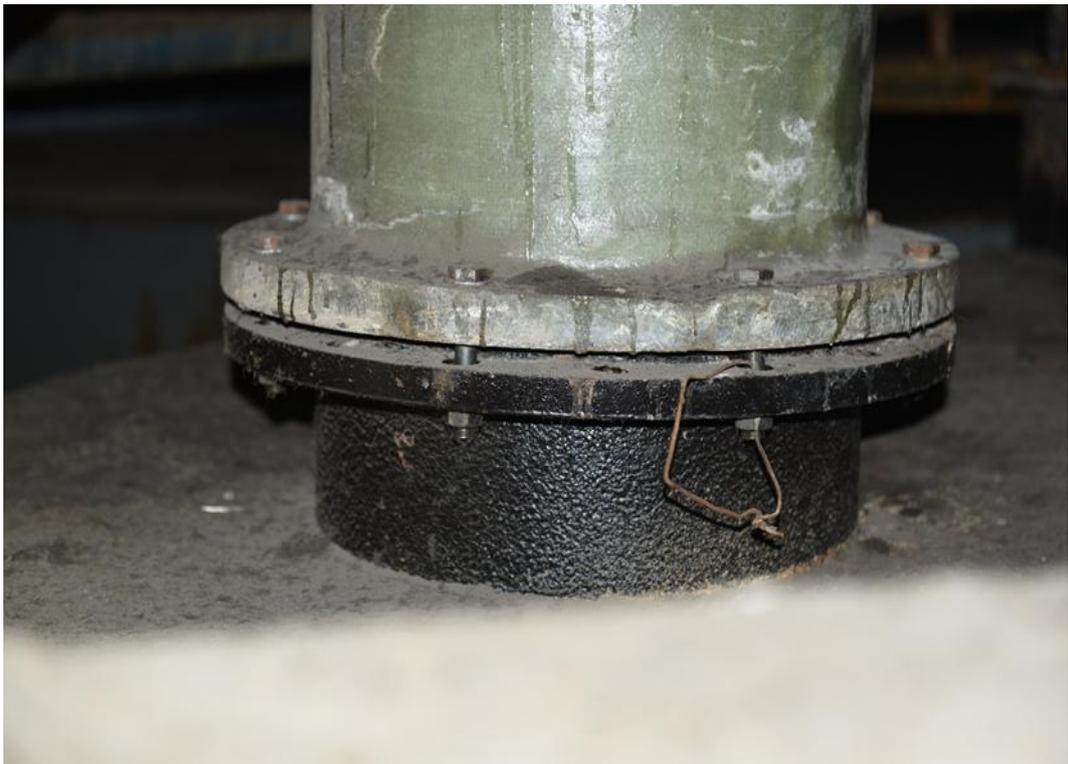
图 9 1号泥浆桶顶部尾气管道未安装盲板
