琼州海峡“3·17”“嘉禾 128”轮与 “桂钦渔 22668”轮碰撞事故调查报告

2023 年 6 月

事故调查组

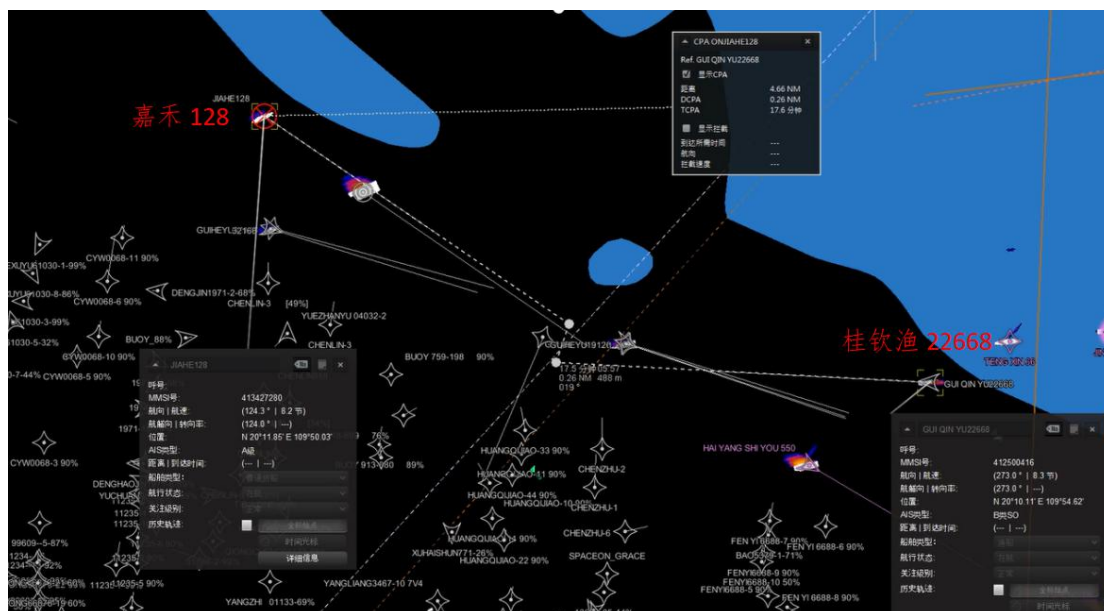
图3：事发水域（VTS系统船舶轨迹回放视频截图）

事发位置处于琼州海峡西口，距广东徐闻灯楼角约 4 海里，距海南临高角约 13 海里。该位置附近水域海图水深 50 至 60 米，周边水域较为开阔，靠北岸灯楼角近岸一侧散布浅滩，靠南岸临高角一侧碍航渔网较多，是往来于北部湾各港口的商船、渔船航经琼州海峡的转向水域，通航密度较大。在事故两船相距约 4.7 海里时，附近有 3 艘渔船、2 艘货船，如（图 3）所示，其中一艘渔船从事故两船中间穿过，其余 4 艘船舶均为东行船。

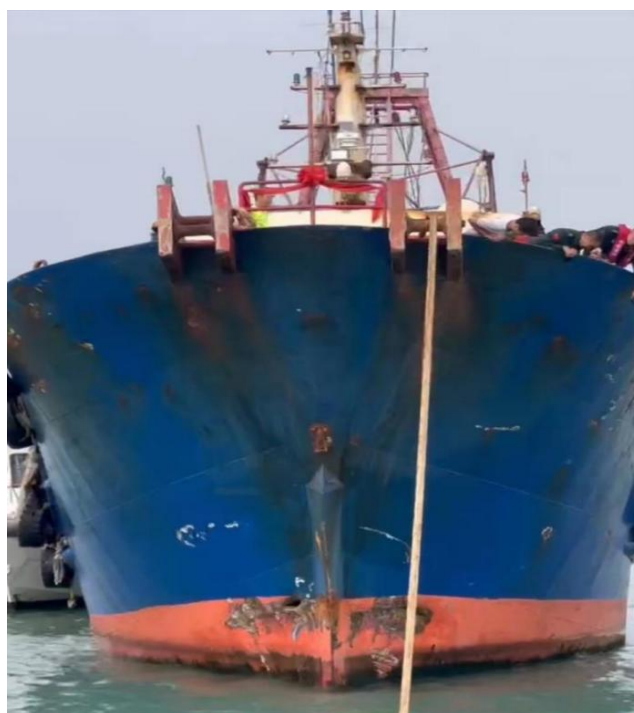
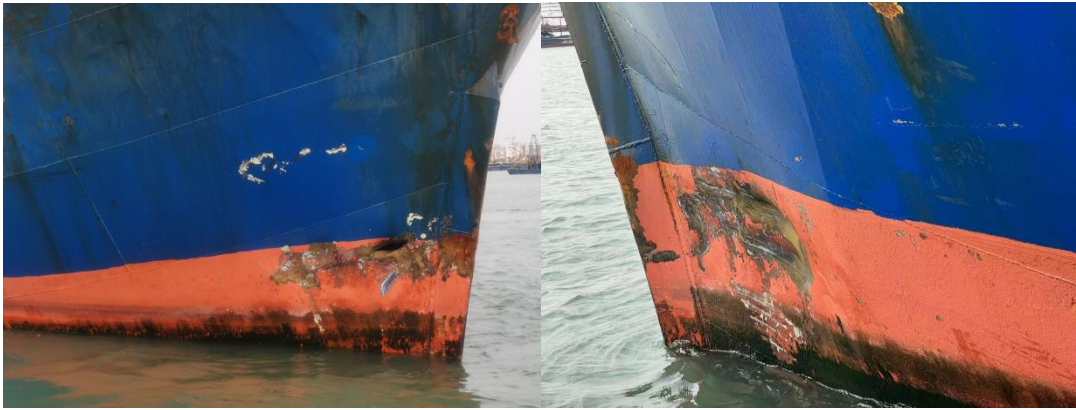
图 4：“桂钦渔 22668”轮现场勘查图

经勘查，“桂钦渔22668”轮船艏水线附近有大面积刮擦痕迹、变形和破损。碰撞痕迹主要集中在艏柱及其左右两侧，大致

对称。

艏柱左侧变形位置位于满载水线附近，自艏向艉长度约1.45米，宽约0.66米，船外壳板破洞长约0.48米，宽约0.05米，距艏柱约1米，位于右侧第一条和第二条肋骨之间。

艏柱右侧变形位置位于满载水线附近，水线以上有多处刮擦痕迹，变形位置自艏柱向后长约1.8米，宽约0.6米，船壳板破洞长约0.45米，最宽处约0.1米，位于艏柱与右侧第一条肋骨之间，破损位置距水面高度约1.2米。

船艉用于拖网的右舷网撑距水面高4.4米，固定钢丝断裂。

驾驶台位置右侧船体与他船上层建筑位置船体并靠；水下扫测发现，“嘉禾128”轮左舷#1货舱船壳有一较大缺口；现场勘查发现，“桂钦渔22668”轮船艏主要碰撞痕迹距离水面约0.8至1.2米（如图4），与“嘉禾128”轮左舷#1货舱处主甲板距水面高度基本吻合。

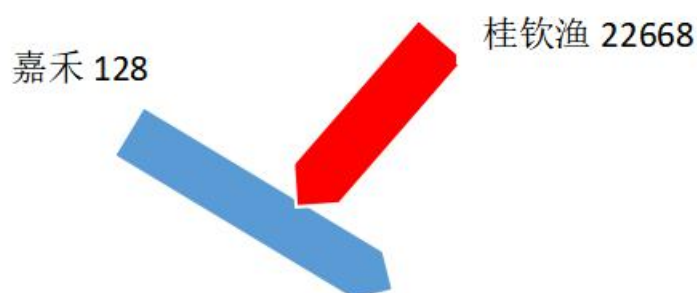
图5：碰撞角度示意图

根据VTS系统船舶轨迹回放视频显示，在两船雷达回波重合前，“嘉禾128”轮航向约 123.4° ，“桂钦渔22668”轮航向约 273.4° ；两船在雷达回波重合后，“嘉禾128”轮航向约 123.4° ，“桂钦渔22668”轮航向约 223.5° ，结合桂钦渔22668”轮驾驶室视频监控回放，在发生碰撞前，船舶左舵避让，再结合该轮船艏两侧受损痕迹大致对称情况，认定两船碰撞角度接近垂直。

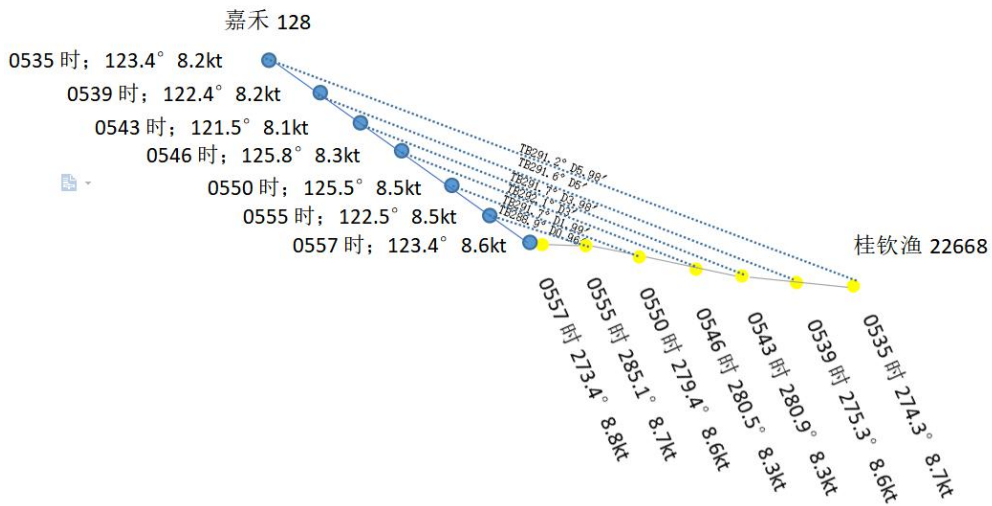
图 7：两船会遇态势图

0539 时，两船相距 5 海里，交叉相遇，相对方位基本不变，致有构成碰撞危险。让路船“桂钦渔 22668”没有采取避让行动。至 0546 时，两船相距 3 海里，DCPA0.06 海里，形成紧迫局面。让路船“桂钦渔 22668”轮未运用良好船艺积极的、及早的采取大幅度的避让行动宽裕地让清来船。到 0555 时，直航船“嘉禾 128”轮保向保速，让路船“桂钦渔 22668”轮依旧没有采取避让措施，两船距离由 3 海里接近到 0.96 海里，DCPA0.07 海里，两船态势由紧迫局面陷入紧迫危险，在两船即将发生碰撞时，“桂钦渔 22668”轮才匆忙转换手操舵并盲目大角度转向，最终导致

两船碰撞。“桂钦渔 22668”轮未运用良好船艺履行让路船义务，其行为违背了《避碰规则》第八条，第十六条的规定。
