上海临港重型燃气轮机试验电站保障
机组工程“4·29”锅炉钢架
较大坍塌事故调查报告

上海市人民政府事故调查组

2023年10月24日

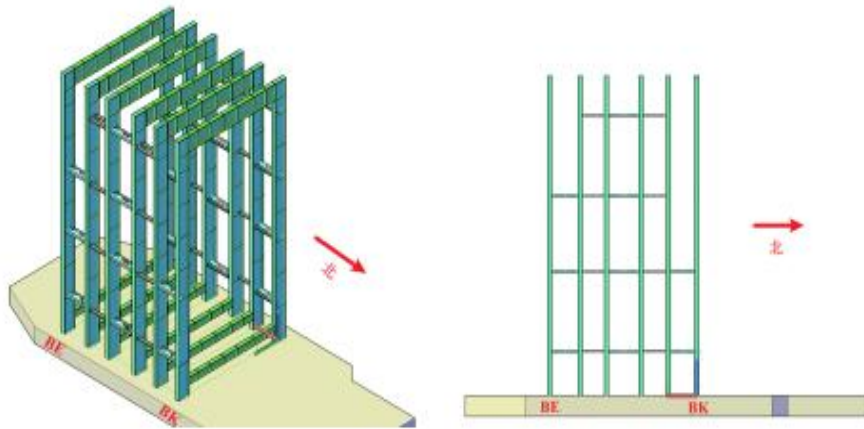
图 1 已安装的钢架结构示意图

1. #1 余热锅炉钢架情况。事故发生前，作业现场已安装的 6 榀结构由钢架、系梁、缆风绳、地脚螺栓、基础组成。该 6 榀钢架长 16.11m (BE 至 BK 轴)，东西向柱距 (BE 至 BK 轴) 依次为 14.07m 到 13.7m 变化；南北向柱距 (BE 至 BK 轴) 依次为 3.34m、2.87m、3.8m、2.98m、3.12m；柱顶标高 30.79m (BK 轴主梁顶) (图 1)。

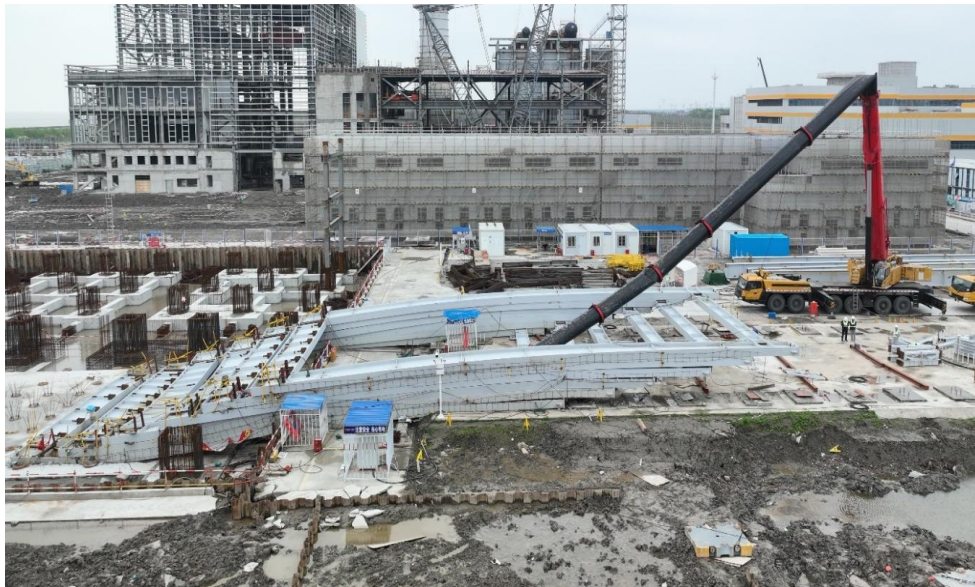
图 2 钢架结构整体坍塌情况

事故发生后，经现场勘验，BE-BK 轴 6 榀钢架整体向南（BE 侧）倾覆倒塌，层层相叠，BE 轴的柱根与其基础沿倒塌向无明显位移，BK 柱根与其基础沿纵向有 1 个柱距的位移，呈以 BE 轴柱根为转轴的转动倒塌（图 2）。

施工单位对#1余热锅炉钢架结构体系在作业过程中属于不稳定体系的安装风险隐患辨识不足，未在施工方案中设计并采取合理的临时稳定措施。现场作业人员未严格按照专项施工方案顺序作业，先行连接了第5、6榀之间的连接梁。处于不稳定状态的锅炉钢架结构在风载荷及不平衡缆风绳等因素作用下发生坍塌，导致正在离地约30米处配合安装第六榀钢梁的作业人员一同坠下。具体分析如下：

3.事发前，风向由南风转为北风，风速逐步达到约7.5m/s(10m高处)，打破了原来钢架体系、缆风绳及风力维系的平衡，引发了坍塌。

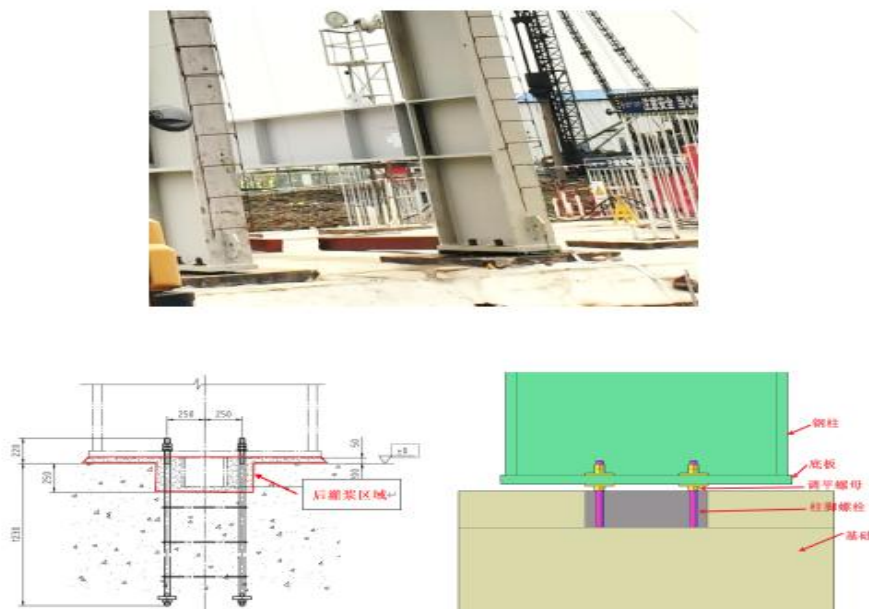
图 3 柱脚布置示意图

2.柱脚连接及地脚螺栓情况。钢柱柱脚底板为 60mm 厚钢板，

柱身与底板连接处未设加劲肋，底板通过 4 根地脚螺栓与基础连接。第 1 榀立柱地脚螺栓为 M48，其余柱子地脚螺栓为 M36。地脚螺栓钢材为 45 号钢，布置在基础的剪力槽内，露出混凝土面约 300mm。地脚螺栓上套有调平螺母（图 3）。事故发生后，现场对坍塌钢架结构的地脚螺栓损坏情况进行全部检查，BE 至 BK 轴地脚螺栓南侧螺栓受压侧弯曲断裂，北侧受拉断裂。

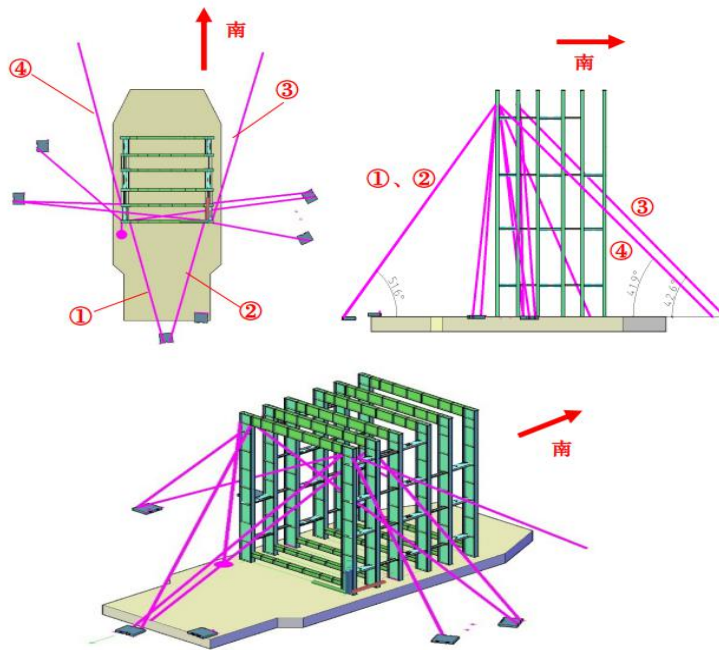
图 4 事发时缆风绳设置示意图

3.现场缆风绳设置情况。经调查，第 6 榀钢架安装时，第 1 至 5 榀钢架北侧缆风绳全部拆除。事故发生时，钢架上有效缆风绳共计 10 根，起南北向稳定作用的主要为①至④号缆风绳（图 4）。调查组专家结合现场视频，分析了事故发生前缆风绳的张拉状态，推算出钢架倒塌前，①至④号缆风绳在钢架标高 28.9m 处，形成向南约 4.71kN 的水平拉力。

2.实际作业过程中，当#1余热锅炉钢架结构体系第1至5榀钢架缆风绳多数被拆除后，钢结构体系南北向4根缆风绳，在标高28.9m处位置实际形成了向南约4.71kN的水平拉力。

2.施工方案针对性不强。施工方案中针对单榀钢结构缆风绳的设置和拆除要求不明确，施工现场对缆风绳的设置和拆除随意性较大。
