盘锦盘山德润商贸有限公司“8·31” 较大中毒事故调查报告

盘锦市政府事故调查组

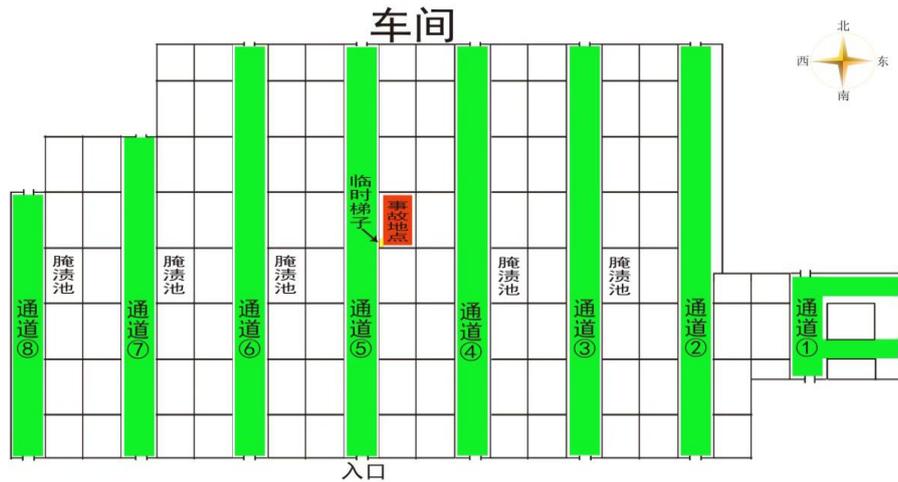
图 4 事故池位置示意图

企业主要建筑物为 9035.37 m²（约 13.6 亩）的钢结构框架腌渍车间，车间内包含蔬菜腌渍池 123 个，车间外设有 9 个环保沉淀池（见图 4）。

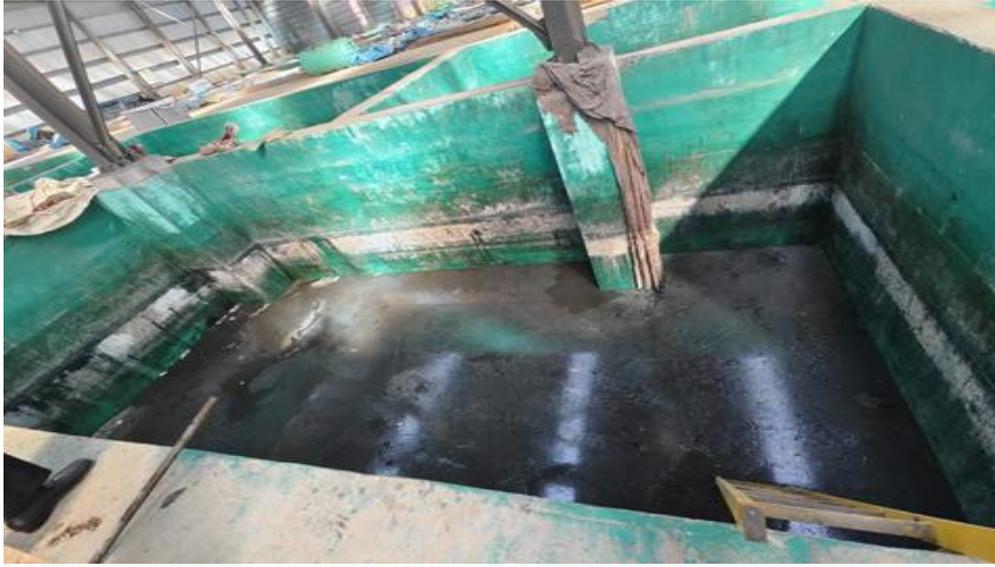
图 5 车间事故腌渍池影像图

车间事故腌渍池现场影像如图 5 所示，池长 9.5 米、宽 5 米、深 3.5 米，长方体容积为 166.25 立方米（见图 6）。采用砖砌结构。据调查，该公司于 2023 年 7 月下旬已将萝卜从腌渍池捞出，池内残留少量萝卜和腌渍污水，深度约 0.8 米，至事发当日已放置约 1 个月。

经调查分析，事故腌渍池未及时清理，残留的萝卜和腌渍污水经过 1 个月持续厌氧发酵，池内污水经搅动后大量硫化氢等有毒有害气体溢出并在有限的空间中集聚，作业人员吸入后导致中毒。
