吉林化纤股份有限公司“2·27”较大中毒 事故调查报告

吉林省人民政府事故调查组

2021年4月

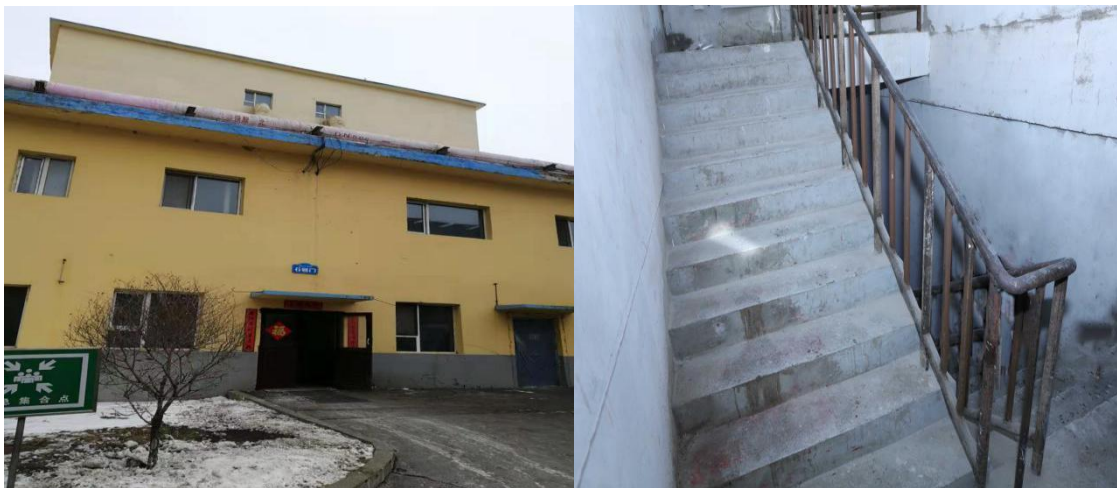
图一 长丝八车间 6 号门及三楼楼梯间

23时03分，孙丽敏电话联系荆玉生，电话无人接听。之后，王贺与长丝八车间通风工石博去三楼查看，在接近三楼的楼梯缓台处发现荆玉生头向下方仰倒在楼梯上且头部及地面有血迹，二人判断无法施救后，石博到一楼寻求救援，王贺返回二楼软水间平台，使用对讲机将情况告诉了孙丽敏。在此期间，新原液车间脱泡岗岗位工人王勇（事故中死亡）和程凯（事故中死亡）在控制室听到孙丽敏与王贺对讲机对话内容后，自行上楼施救。

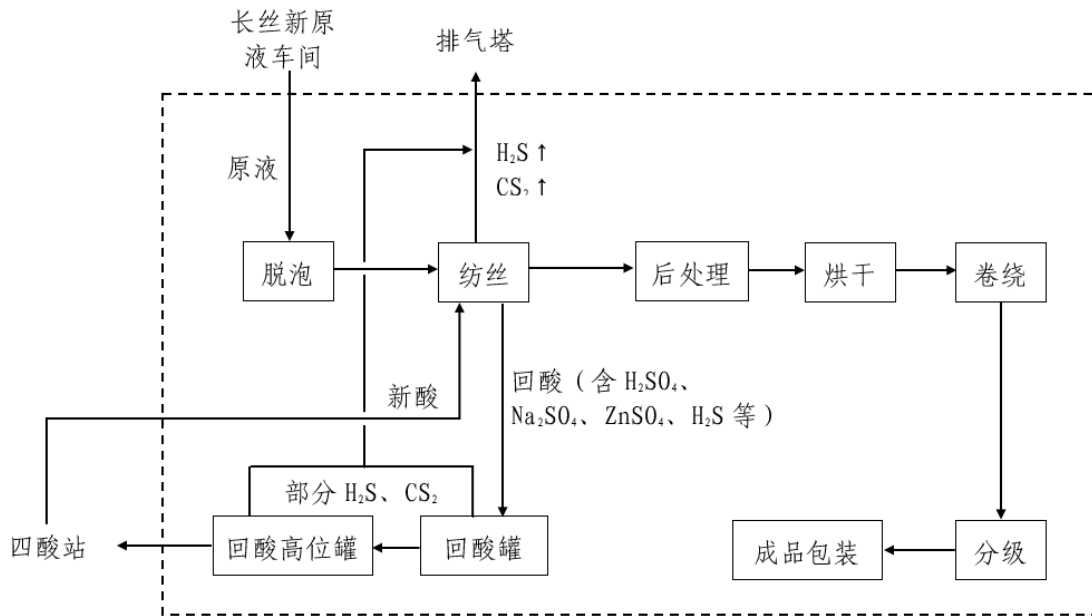
图二 长丝八车间工艺流程示意图

工艺原理：粘胶遇稀硫酸后，迅速进行中和反应，析出纤维素、释放硫化氢和二硫化碳。硫化氢、二硫化碳等有害物质，一部分从酸浴槽局部排风中排出，一部分溶解在酸浴中，经酸罐局部排风机排除，剩余部分进入酸浴循环返回四酸站处理。

喷丝板喷出后与四酸站送来的酸浴在纺丝机酸浴槽中反应成形。四酸站提供符合工艺要求的酸浴，输送到纺丝机酸浴槽，粘胶在纺丝机酸浴槽中与酸浴发生化学反应，生成纤维，经过反应后的酸浴通过回酸管路自流至地下室回酸罐，回酸罐内酸浴经酸浴循环泵送到三楼回酸高位罐，回流至四酸站进行重新调配，实现酸浴的循环使用。

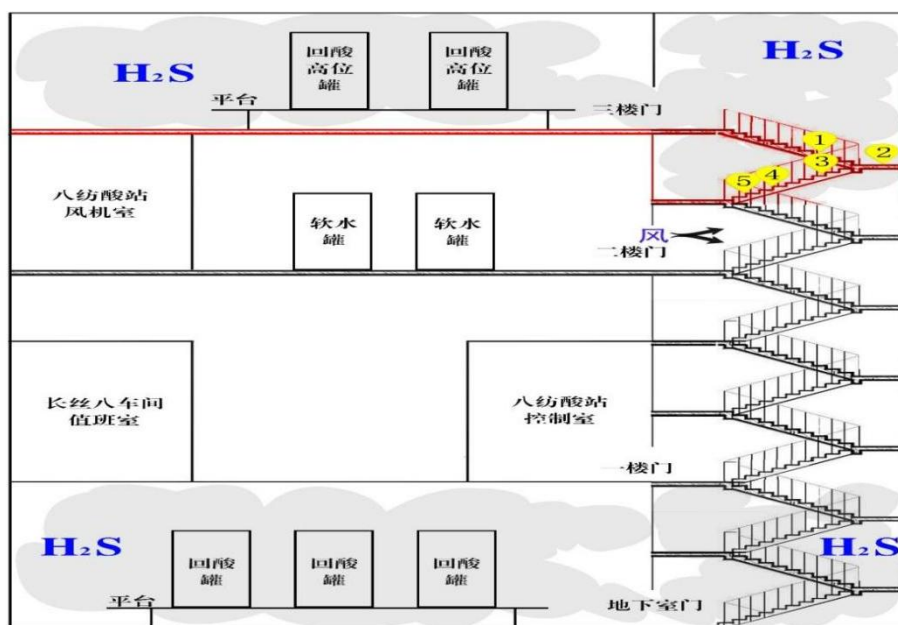
图三 硫化氢扩散示意图

经调查认定，事故直接原因为：长丝八车间部分排风机停电停止运行，该车间三楼回酸高位罐酸液中逸出的硫化氢无法经排风管道排出，致硫化氢从高位罐顶部敞口处逸出，并扩散到楼梯间内。硫化氢在楼梯间内大量聚集，达到致死浓度。荆玉生在经楼梯间前往三楼作业岗位途中，吸入硫化氢中毒，在对荆玉生施救过程中多人中毒，导致事故后果扩大。

运行，八纺酸站排风系统依托的 17、19 号纺丝排风机也在停机范围内。八纺酸站 3 座地下回酸罐和三楼 2 座回酸高位罐内含有硫化氢^①的有害气体通过罐顶部敞口位置逸出，进入八纺酸站地下室和三楼空间。三楼未设置事故通风系统，地下室环境排风机未启动。

因三楼防火门两侧缝隙较大，最宽处达 4cm 左右，三楼空间内硫化氢从门侧缝隙扩散到楼梯间内，并沿楼梯向下扩散。二楼软水间与楼梯间相通的门未关闭，软水间与另一侧连通室外的门未完全关闭，空气经软水间向楼梯间内吹入，形成向上和向下的气流。上升气流延缓了三楼硫化氢向下扩散的速度，因此在二层和三层的楼梯间空间大量聚集。

注：图中①②③④⑤为送医后死亡人员中毒倒地位置

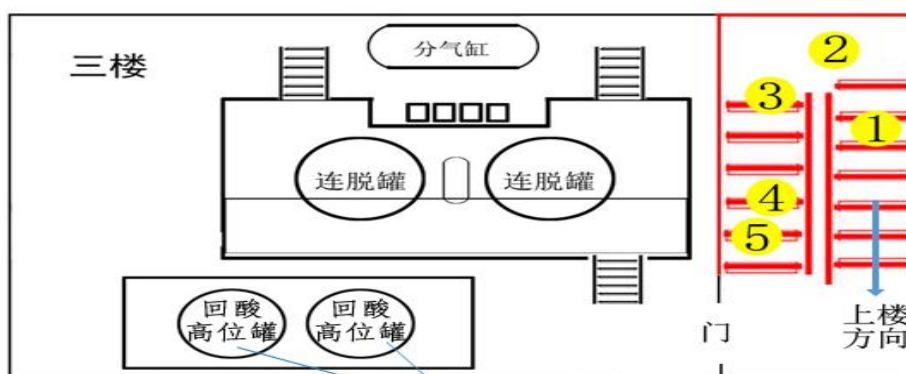
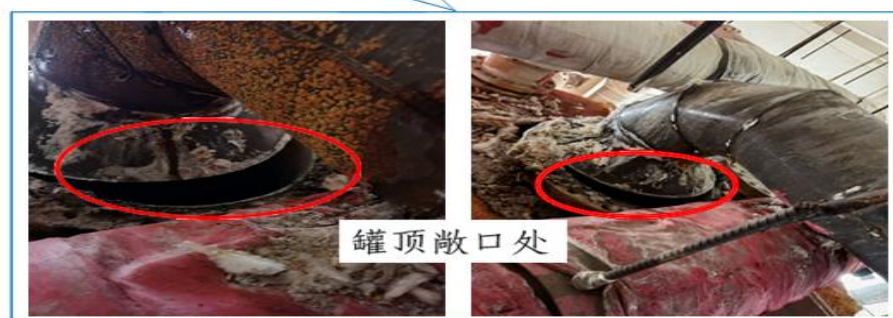
图四 长丝八车间三楼设备情况

八纺酸站排风系统。八纺酸站设有局部排风系统和环境排风系统。长丝八车间二楼设有八纺酸站风机室，布置 2 台局部排风机（1 用 1 备）和 1 台环境排风机。局部排风机吸风口位于八纺酸站地下室地下回酸罐和三楼回酸高位罐顶部，排风机出口管道连接排风主管道；环境排风机吸风口位于地下室，对地下室进行环境排风，排风口通向大气，三楼未设置事故通风系统。

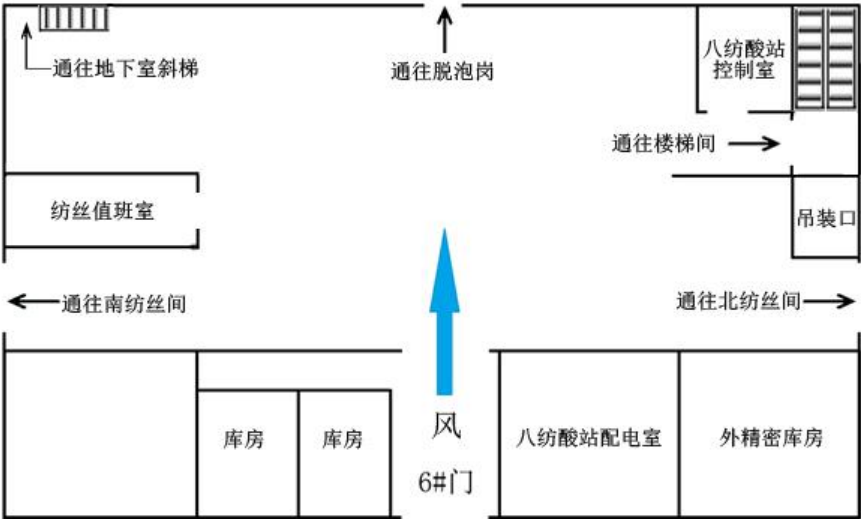
图五 长丝八车间一楼 6 号门门厅示意图

停电时，一楼地下室内 2 台回酸泵也停止运行，值班司泵工立即进入地下室启动了另外 2 台备用回酸泵。因 17、19 号风机停止运行，地下室内三座酸罐也从敞口处溢出硫化氢气体，21 点 55 分，司泵工所携带的便携式有毒气体检测仪显示地下室硫化氢气体浓度已达 100PPM（检测上限）。现场模拟实验显示，设置在地下室下部的环境排风机虽未启动，但在“烟囱效应”作用下，将地下回酸罐逸出的部分硫化氢经环境排风管道排至室外。同时，持续逸出的硫化氢也通过与一楼相通的吊装口、斜梯口和楼梯间向上扩散至一楼门厅，司泵工发现硫化氢气体浓度超标后，立即打开了长丝八车间 6 号门，室外新风进入一楼门厅，使扩散到一楼的硫化氢得到稀释，因此，车间一楼未形成使人中毒的环境。
