# 苏州市吴江区“7·12”四季开源酒店 辅房坍塌事故调查报告

江苏省人民政府事故调查组

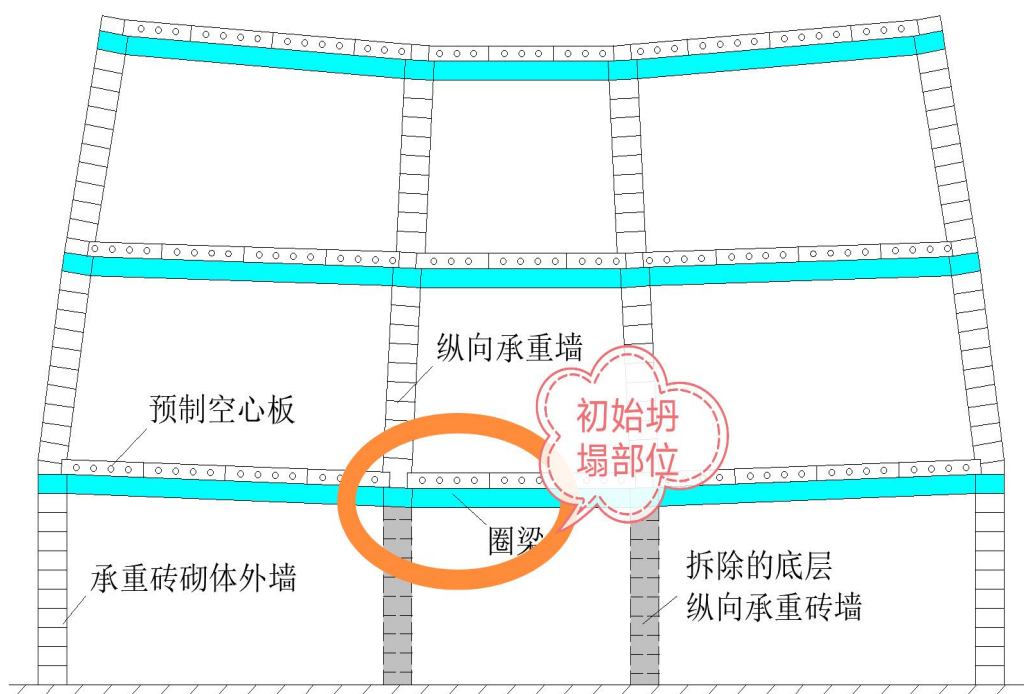
图1 坍塌起始位置

2021年7月6日，四季开源酒店在未办理施工许可的情况下，由苏州出彩装饰建筑工程公司（以下简称出彩建筑公司）在事故建筑一楼现场组织墙体拆除施工。7月8日，完成一楼走廊南北两侧房间各5垛横墙拆除。7月9日，开始拆除一楼走廊两侧纵墙。7月12日，事故建筑一楼过道北侧内纵向砖墙拆除后，在由西向东拆除过道南侧内纵向砖墙约完成1/3时，15时31分38秒事故建筑中部偏西区域开始下沉（见图1、图2），至15时31分46秒完全坍塌，持续时间8秒钟。事故发生时楼内共有23人被困。

在无任何加固及安全措施情况下,盲目拆除了底层六开间的全部承重横墙和绝大部分内纵墙,致使上部结构传力路径中断,二层楼面圈梁不足以承受上部二、三层墙体及二层楼面传来的荷载,导致该辅房自下而上连续坍塌。

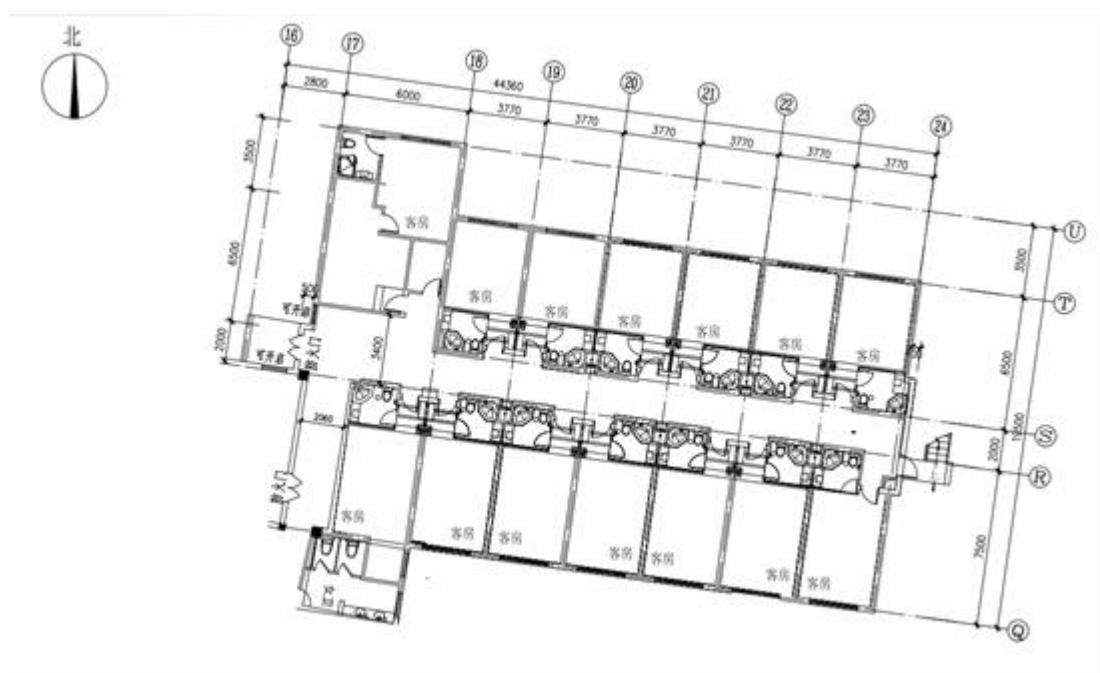
图 4 辅房建筑平面布置（底层）

楼屋面为预制混凝土空心板（板宽 500mm），楼屋面处设有 220mm×220mm 钢筋混凝土圈梁，圈梁配筋 4 $\phi$ 10，未见构造柱。基础为条形砖基础，基础上地圈梁 220mm×120mm。

坍塌时，一楼正在装修改造，面积约 500 平方米，辅房建筑平面布置（底层）见图 4；二、三楼正常住宿营业，共有 24 间客房。

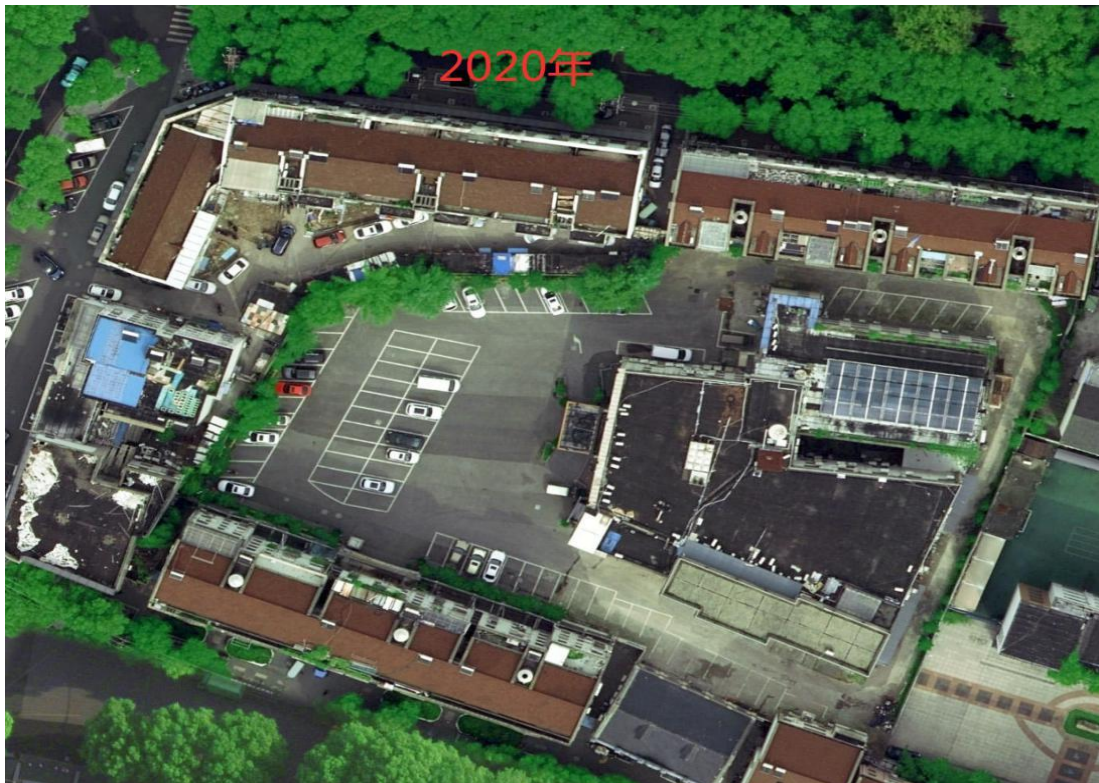
图 5 2020 年航拍影像图

2020 年 2 月 18 日，王安石通过司法拍卖取得涉事建筑所有权。2020 年 4 月 26 日，王安石将该涉事建筑转移登记至自己名下，取得不动产权证，证书存根显示房屋结构钢筋混凝土，总层数 4 层，房屋建筑面积 5338.5 平方米（见图 5）。法院拍卖评估报告显示建设年代约为 2010 年。
