### 丽水市浙江可思克新材料股份有限公司污水改造工程“6·17”一般中毒窒息 事故调查报告

来源：丽水市应急管理局

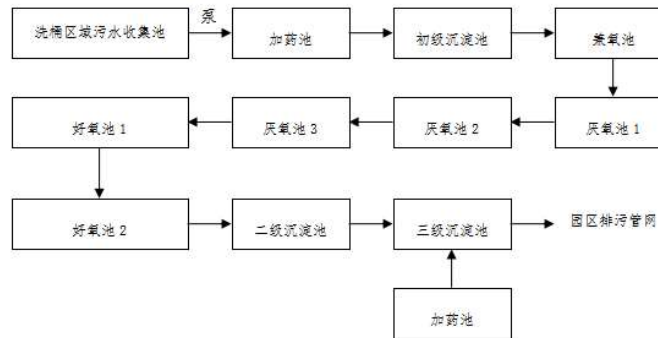
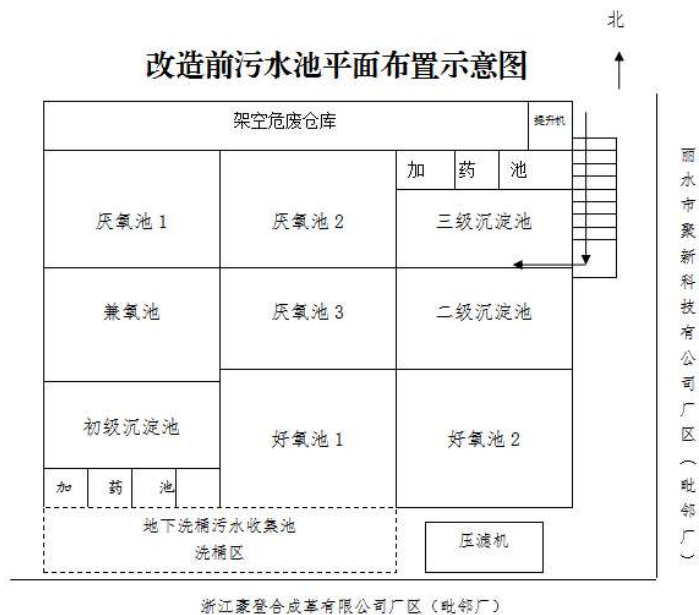
改造前污水处理流程示意图

1.污水池项目。可思克公司产生的废水主要为设备清洗废水、成品包装桶清洗废水、地面冲洗废水等，产生的废水经处理后大部分回用于生产车间，基本不外排。该公司主要原辅材料包括顺丁烯二酸酐、马来酸、醋酸乙烯、苯乙烯、山梨醇、乙二醛、马来酸、糊精、丙烯酸丁酯、淀粉、尿素等。根据《浙江可思克新材料股份有限公司年产40000吨造纸化学品搬迁扩建项目竣工环境保护验收监测报告（QX（竣）2018048）》，公司生产废水各主要污染物产生浓度约为：COD1816mg/L、氨氮121mg/L、石油类1.11mg/L、SS 153mg/L、总氮182mg/L、苯乙烯0.54mg/L。根据企业原辅材料分析，企业废水沉积物(污泥)里的有机物在厌氧处理单元硫酸盐还原细菌（SRB）等厌氧菌作用下发酵分解产生硫化氢、甲烷等有害气体。硫化氢（相对分子质量为34）重于空气（相对分子质量为29）且较易溶于水，故硫化氢容易在厌氧池内沉积富集。企业厌氧池长期运行未清理且表面板结，导致硫化氢等有害气体在厌氧池内持续富集。该企业改造前污水处理工艺流程如下图：

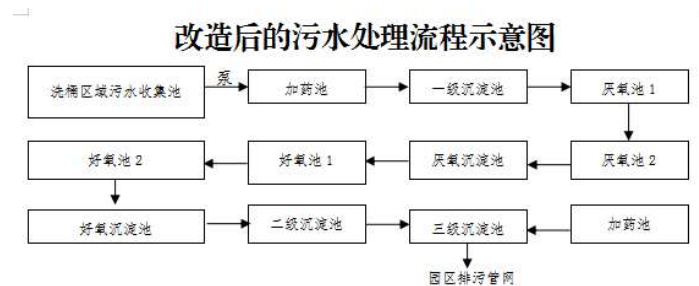
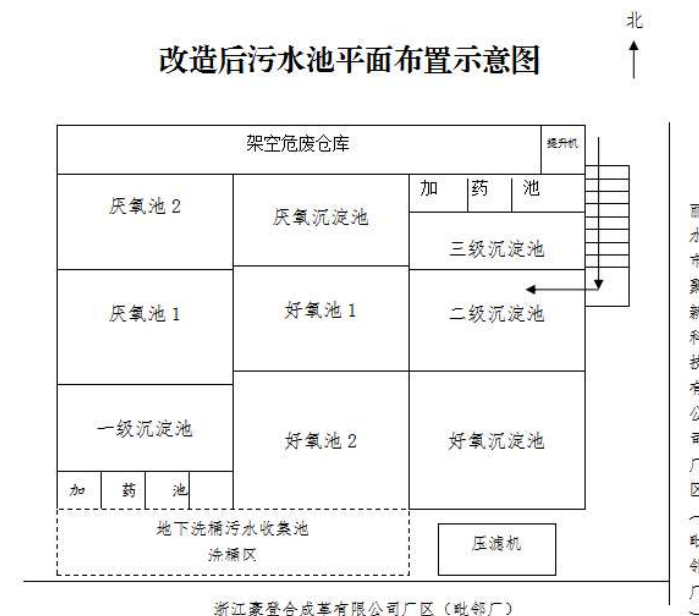
**2.污水改造工程。**可思克公司原有污水处理系统，由于设施老化、污泥沉积，系统运行受限制。为确保污水处理稳定达标，该公司管理层商议决定，对公司污水处理系统进行改造。将未发挥有效作用的兼氧池改造为厌氧池，并在厌氧、好氧工序增加沉淀调节池，提高处理效率。污水处理系统改造中的一个环节就是在相关污水池之间隔墙穿孔，以导流污水或沉淀物。该企业改造后的污水处理工艺流程如下图：
