太原古交西山煤电环保绿化分公司 屯兰净化水厂“5·29”较大中毒和窒息 事故调查报告

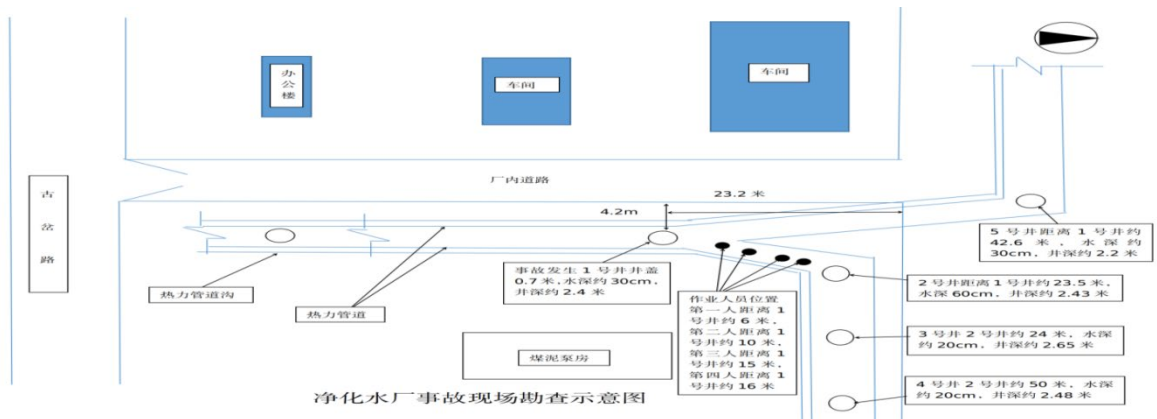
事故发生地点位于太原市古交市西山煤电（集团）有限责任公司环保绿化分公司屯兰净化水厂工地施工现场热力管道检查井内。

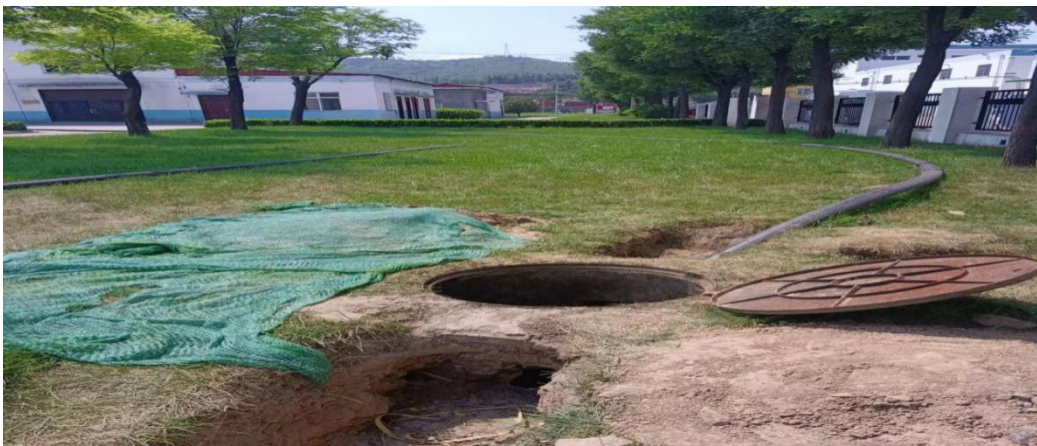
事发当时，作业人员从检查井（1号井）进入热力管道沟内开始更换自来水管，1号井位于在距离厂区西墙约4米，距离北墙约19米，井口直径约0.7米。1号井（事故井）内污水深约30厘米，事故井内有两组供热管道，一组通向东北方向检查井（2号井），一组通向西北方向检查井（5号井）；一黑色聚乙烯管（更换用自来水管）斜向插入1号井内，该管外径约0.11米。

事故井周边环境

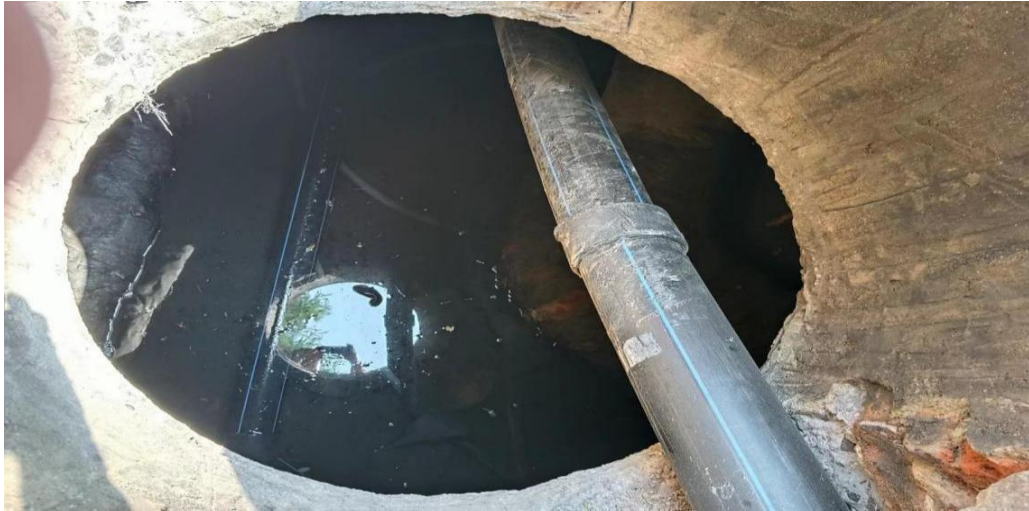
事故井口
