## 南京金盛百货中央门店火灾事故调查报告

2022年10月29日10时09分许，位于南京市鼓楼区建宁路2号、4号的金盛百货中央门店发生一起火灾事故，现场火势较大，未造成人员伤亡，在社会面造成了较大影响。

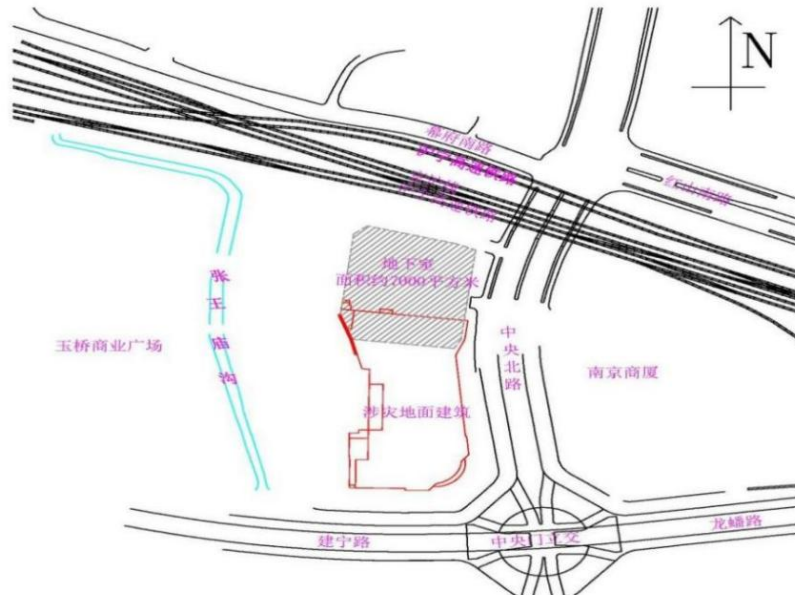
图1

1.总体情况。起火建筑（金盛百货中央门店）位于南京市鼓楼区建宁路2号、4号，为不规则长方体，南北走向，南北长约148米，东西长约78米，高度约23.6米，为钢筋混凝土结构和钢结构组成的混合结构。建筑地下一层、地上五层（四、五层之间局部设有夹层，以下称四夹层），五层顶部搭设办公用房。建筑北侧、东侧及南侧外墙外侧用铝板装饰，东南侧从二层到五层用玻璃幕墙装饰，整个玻璃幕墙呈圆弧状，与外墙之间形成较大封闭空间，玻璃幕墙中部嵌有LED显示屏。建筑四层、四夹层和五层东南侧区域存放大量服装、内衣等针织用品。

建筑使用功能：地下一层为车库，一层为百货和餐饮，二层为百货、餐饮和KTV舞厅，三层为家居、婚庆用品、服饰和娱乐，四层为工艺品、婚庆用品和电商库房，四夹层为电商库房，五层为婚庆用品、培训和健身。（方位示意图见图1）

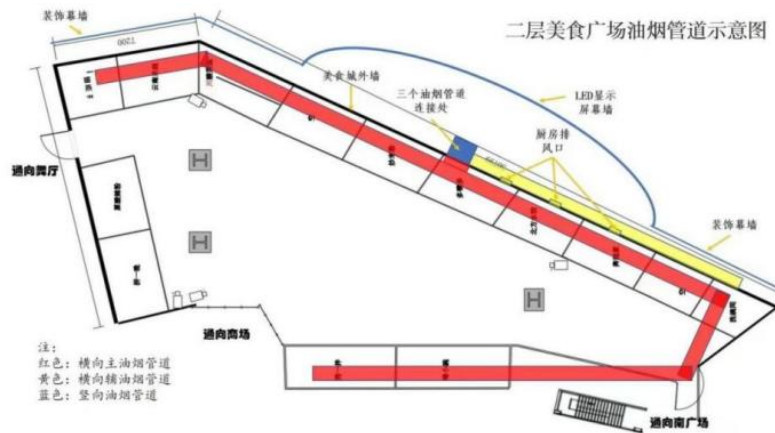
图2

3.美食城油烟管道敷设和清洗情况。美食城油烟管道系统由竖向油烟管道、横向主油烟管道及建筑外墙一段横向辅油烟管道组成。其中，竖向油烟管道总长度约20米，位于建筑东南侧玻璃幕墙与外墙封闭空间内，紧贴建筑外墙，在美食城东侧“多哩多”店铺外墙处垂直向上敷设至5层楼顶平台，并在楼顶平台水平延伸5米，该水平延伸管道中部装有油烟净化器，末端装有风机。横向主油烟管道总长度

约71米，位于美食城各店铺厨房吊顶上方沿墙壁敷设，在“多哩多”店铺通过墙孔接入竖向油烟管道，由11家店铺共用。横向主油烟管道在各店铺内留有孔洞，通过金属管道、塑料软管分别与抽油烟机、吸顶排风扇连接。横向辅油烟管道总长度约20米，位于建筑东南侧玻璃幕墙与外墙封闭空间内，沿美食城“多哩多”店铺、“北方水饺”店铺和“奔跑吧少年拌饭”店铺外墙横向敷设，在“多哩多”店铺位置接入竖向油烟管道，并通过金属管道连接上述三家店铺的墙壁式排风扇。（见图2、图3）

经查实，2019年至事故发生时，金盛百货中央门店委托相关单位仅对部分油烟管道进行了3次清洗，垂直主油烟管道等多处管道未清洗。
