# 京港澳高速公路衡阳段 “6·29”重大道路交通事故调查报告

2018年6月29日，京港澳高速公路衡阳段发生一起豫Q52298大型普通客车与豫CS6852（豫CU315挂）重型罐车相撞的重大道路交通事故，造成18人死亡，14人受伤，危化品泄漏，直接经济损失2632.8万元。

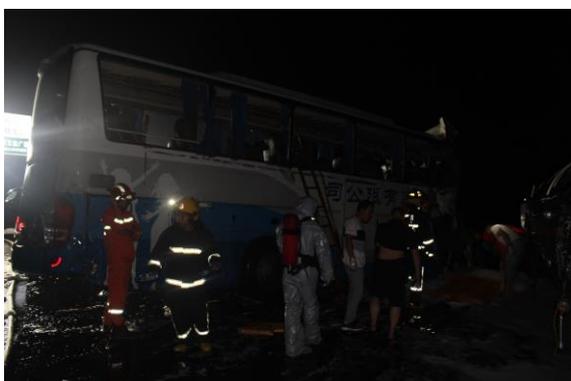
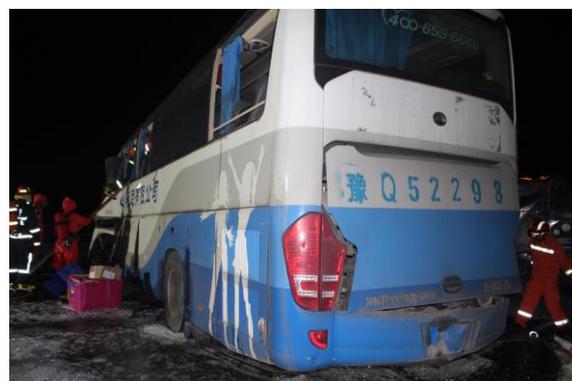
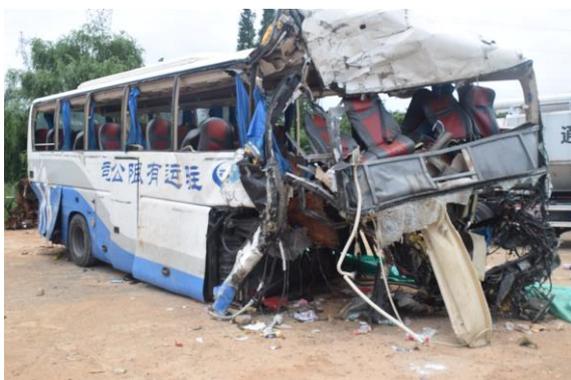
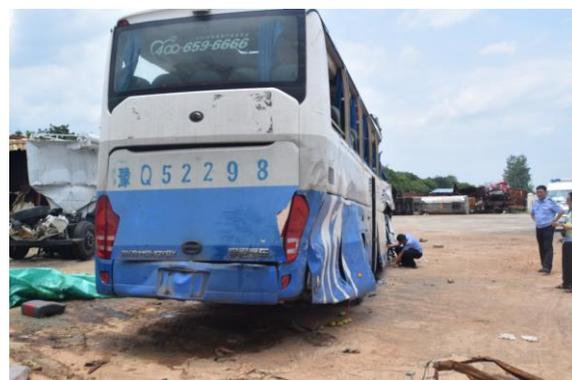
(1)大客车。车头西车尾东横停于往南方向快车道、行车道、应急车道内，车辆头部在应急车道外，车辆左前、后轮分别距往南方向快车道边缘线 1060cm、515cm，车辆右前部挤压严重变形，车身右侧后部凹陷变形，车身右侧刮痕长度 1080cm。车辆右前轮胎内侧破裂，破口断裂整齐，长度 24cm，呈破洞状直径约 11cm。车内共发现 7 个安全锤。

(1)大客车右前轮损坏原因技术鉴定。湖南省汽车摩托车(整车)产品质量监督检验授权站鉴定意见:大客车右前轮轮胎是在碰撞中央护栏时损坏。

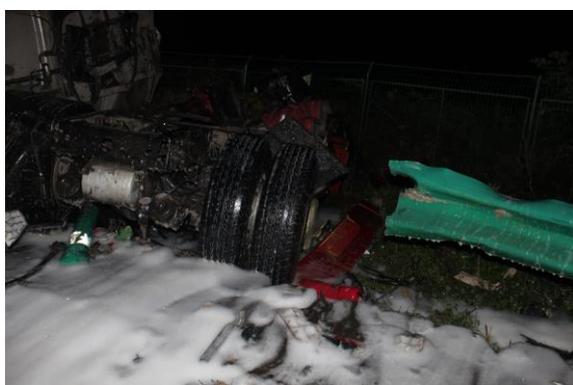
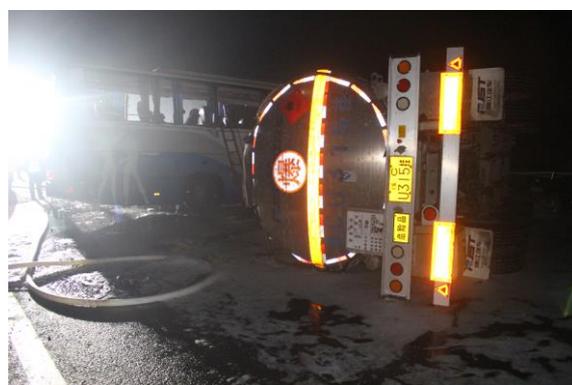
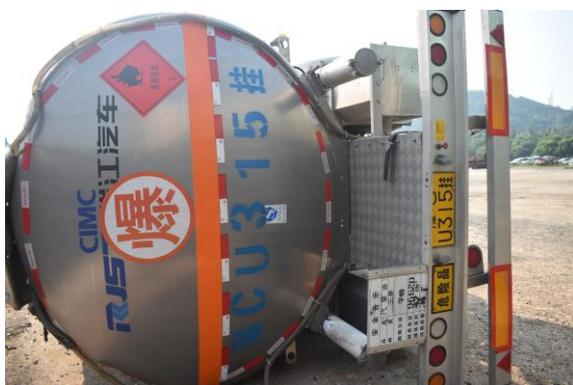
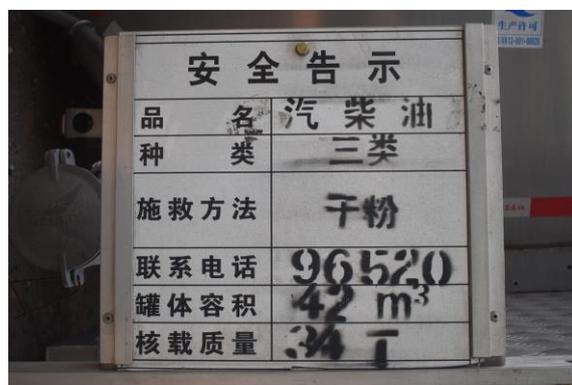
(2) 危货车。①豫 CS6852 重型半挂牵引车。车头西车尾东横停于往南方向道路外护坡上，右侧前、后轮分别距离往南方向快车道边缘线 1820cm、1380cm，车辆挤压变形严重，驾驶室与车架分离。②豫 CU315 挂罐式半挂车。车头西车尾东向左侧

翻于往南方向快车道、行车道和应急车道内，车辆近地左前角、左后轮分别距离往南方向快车道边缘线 1350cm、530cm，罐体尾部反光标识清晰，有大号“爆”字，罐体尾部有菱形“易燃液体”警示标志、“危险品”标识牌和安全告示牌，安全告示牌内容为：品名汽柴油，种类三类，施救方法干粉，联系电话 96520，罐体容积 42 m<sup>3</sup>，核载质量 34T。
