# 烟台“12·12”“天丰 369”轮 自沉事故调查报告

2023 年 3 月

中华人民共和国海事局

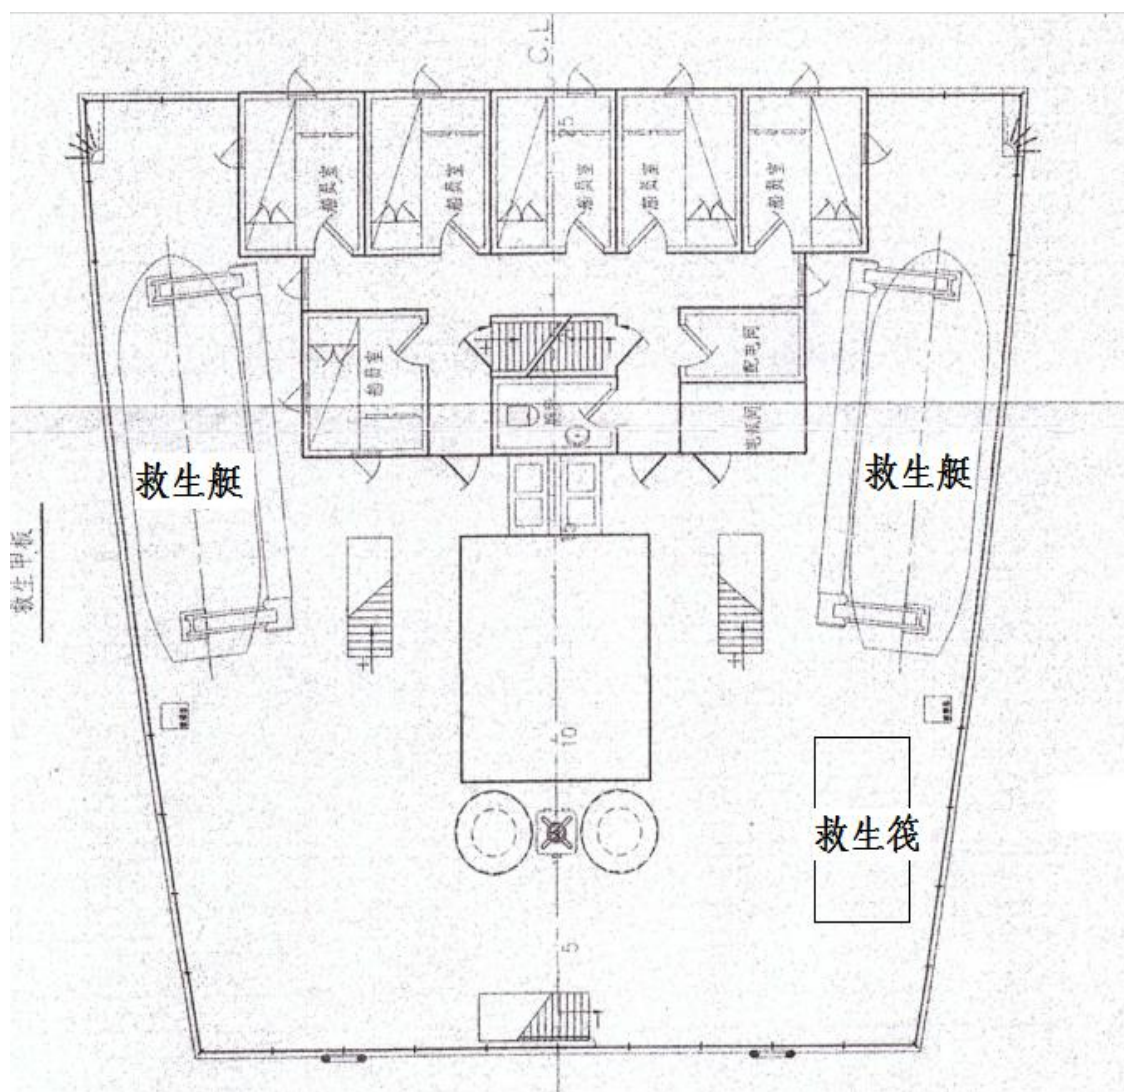
“天丰369”轮配备救生衣19件、浸水保温服15件、各种救生圈8只、救生筏1只（定员15人，安放于右舷艇甲板）、左右两舷各配备救生艇1艘（定员17人）。救生设备满足相关要求。

事发时，船舶左倾严重且持续横摇，救生艇、救生筏未成功释放。

图2：“天丰369”轮救生艇、救生筏存放位置

0419 时，该轮船位  $37^{\circ}52'37.7''\text{N}$ 、 $121^{\circ}54'10''\text{E}$ ，航迹向  $71^{\circ}$ ，对地速度 1.3 节。此时船舶左倾加剧，两侧救生艇均无法释放，救生筏也因左倾严重，被投放到一层甲板上。

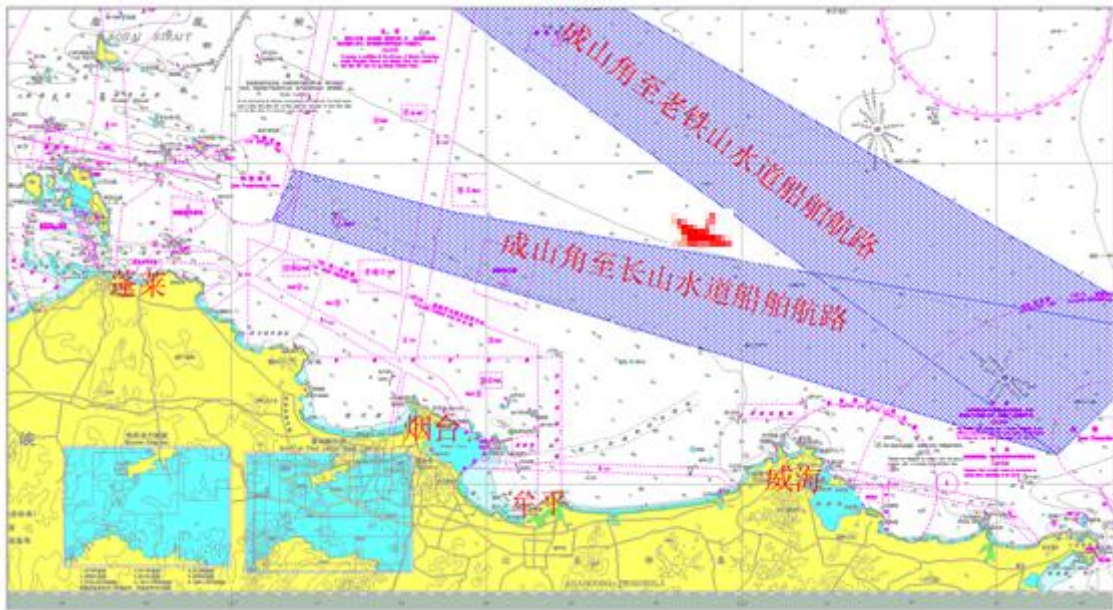
事发地（概位：37°52'29.6"N，121°54'15.2"E）位于长山水道至成山角船舶航路北侧、烟台港东北约28海里处，水域较为宽阔，海图水深31米。

图3：“天丰369”轮事发水域

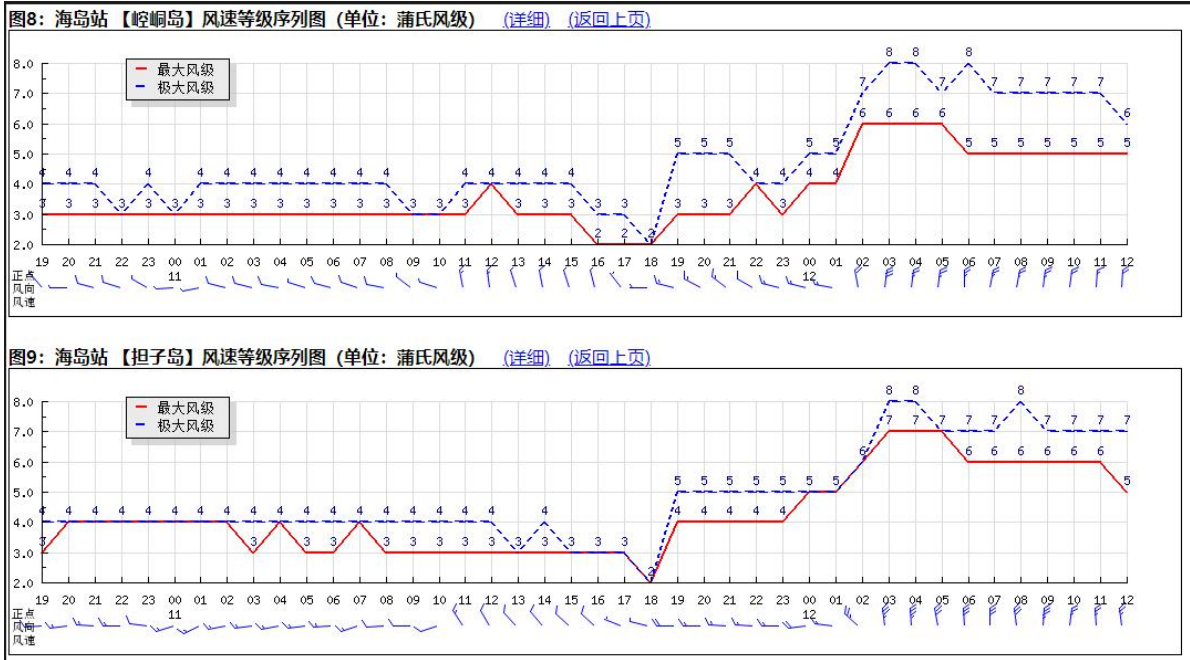
距离事发水域约 26 海里和 27 海里的崆峒岛和担子岛的实测气象记录：12 日凌晨 3 点至 4 点，北风，6~7 级，阵风 8 级。

图 4：12 月 10 日晚至 12 日中午崆峒岛和担子岛风速等级序列图

综上，事发时事发水域风向西北偏北，风力 7 级，阵风 8 级；中到大浪，中到大涌。

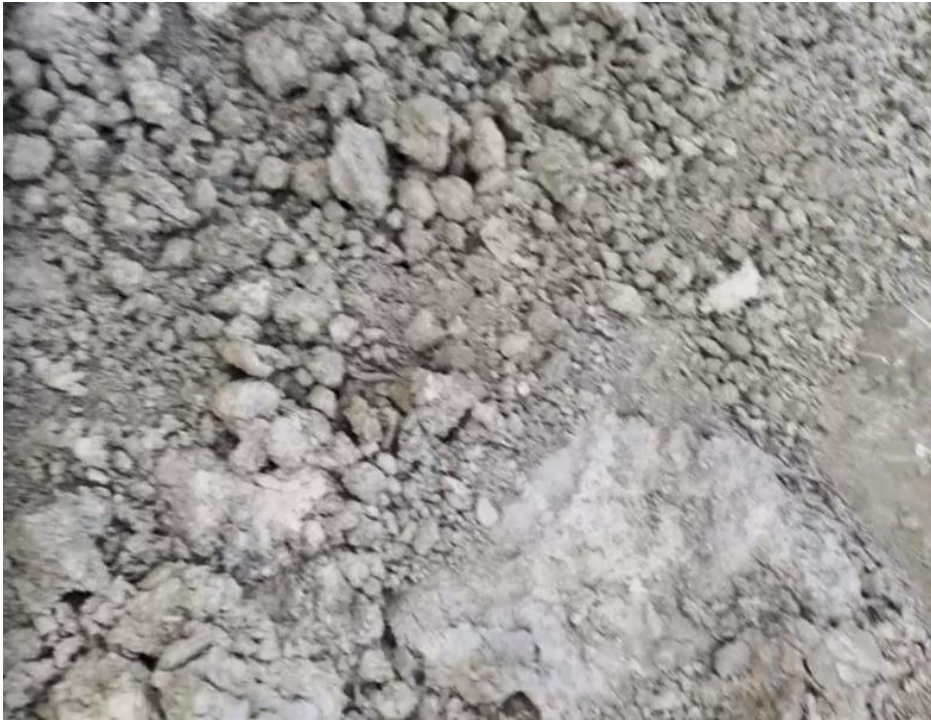
图5：12月14日丹东港货场同批次货物

“天丰 369”轮本航次所载货物的原矿含有丰富的铅和锌，青城子矿业采用浮选方式提取铅和锌后，利用管道用水将尾矿输送到沉淀池里，之后将水抽出，将货物挖出晒干堆放，堆放两年左右再进行销售。货物粒度较细，含水量较大。

12月14日下午，调查人员会同恒勤公司现场取样人员，对堆场剩余的货物进行了取样，并将样品分别送交大连危险货物运输研究中心和丹东东港海关综合技术服务中心进行检测。大连危险货物运输研究中心的检测结果为：含水量12.85%，适运水分极限10.24%。

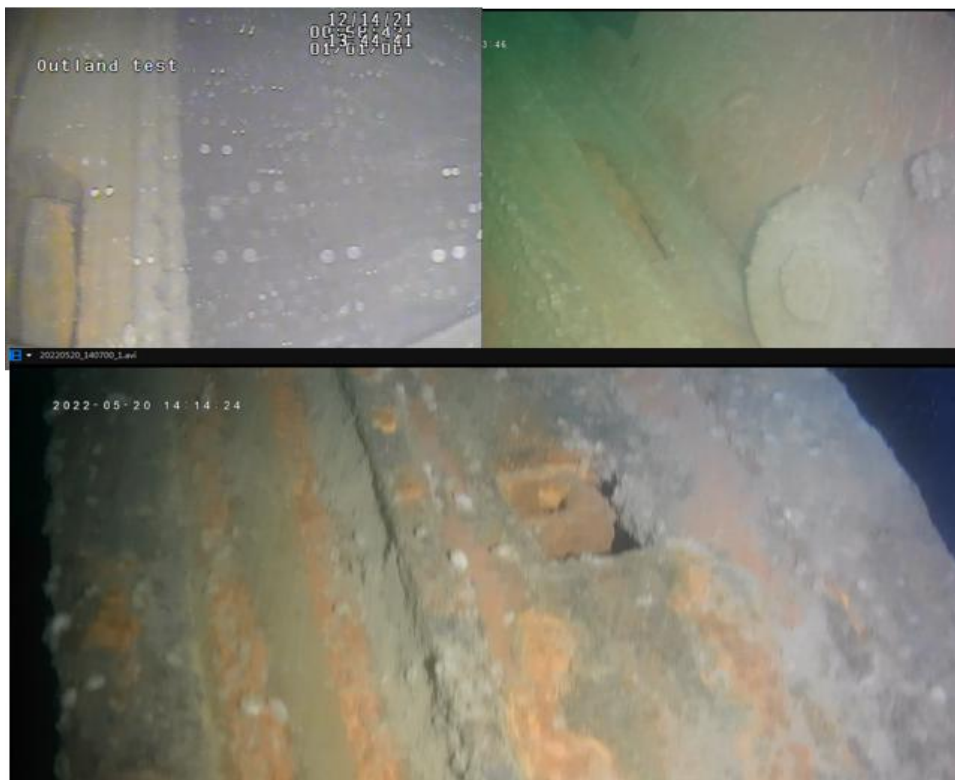
图 7：“天丰 369”轮沉船探摸截图（舱口围情况）

经水下探摸，该轮多处舱盖滚轮卡槽内的千斤顶楔块处于顶起状态（见上图），货舱盖未降落到位，且事发航次该轮未使用帆布罩封舱，不能保持货舱风雨密。同时，因货舱盖未降落到位，未使用舱盖快速锁紧器锁紧舱盖，船舶倾斜后舱盖易滑落。

2022 年 5 月 20 日，青岛海跃潜水工程有限公司再次对沉船进行探摸。探摸发现，沉船水下状态发生变化，左倾约 $60^{\circ}$ ，艏倾约 $55^{\circ}$ ，两货舱舱盖千斤顶均处于顶起位置，快速锁紧器未使用。

“天丰 369”轮维修保养不善，货物装船前货舱污水阱管路堵塞，货舱污水系统不能使用；在完货关舱时，未将舱盖降落到位并锁紧，且未苫盖帆布罩，未保证货舱风雨密，违反了《海运固体散装货物安全监督管理规定》第二十六条<sup>4</sup>规定。

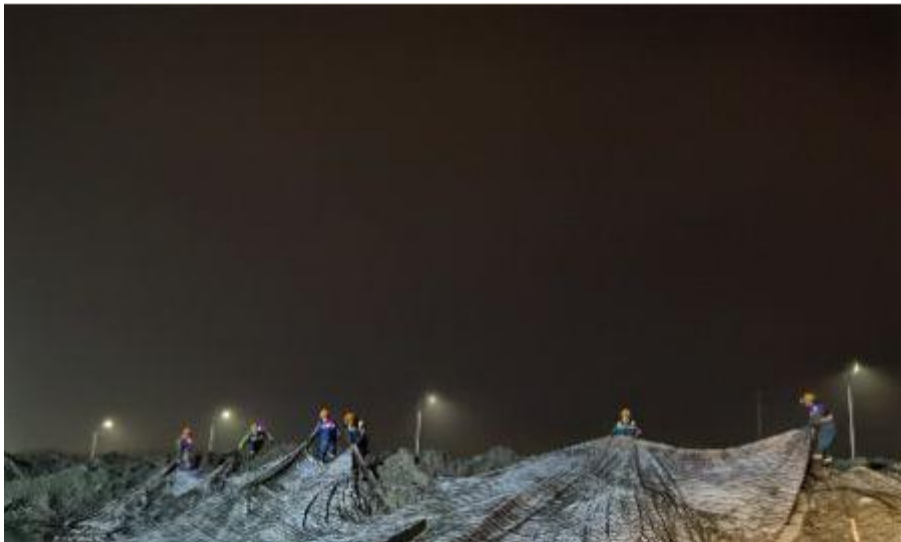
2230时，工人开始对待装货物进行苫盖。

10日0130时，苫盖完成。

图8：货物苫盖

通三（T3）货场易流态化固体散装货物堆场不具备排水功能；降雨后，丹东港未要求托运人对货物含水量进行重新检测。

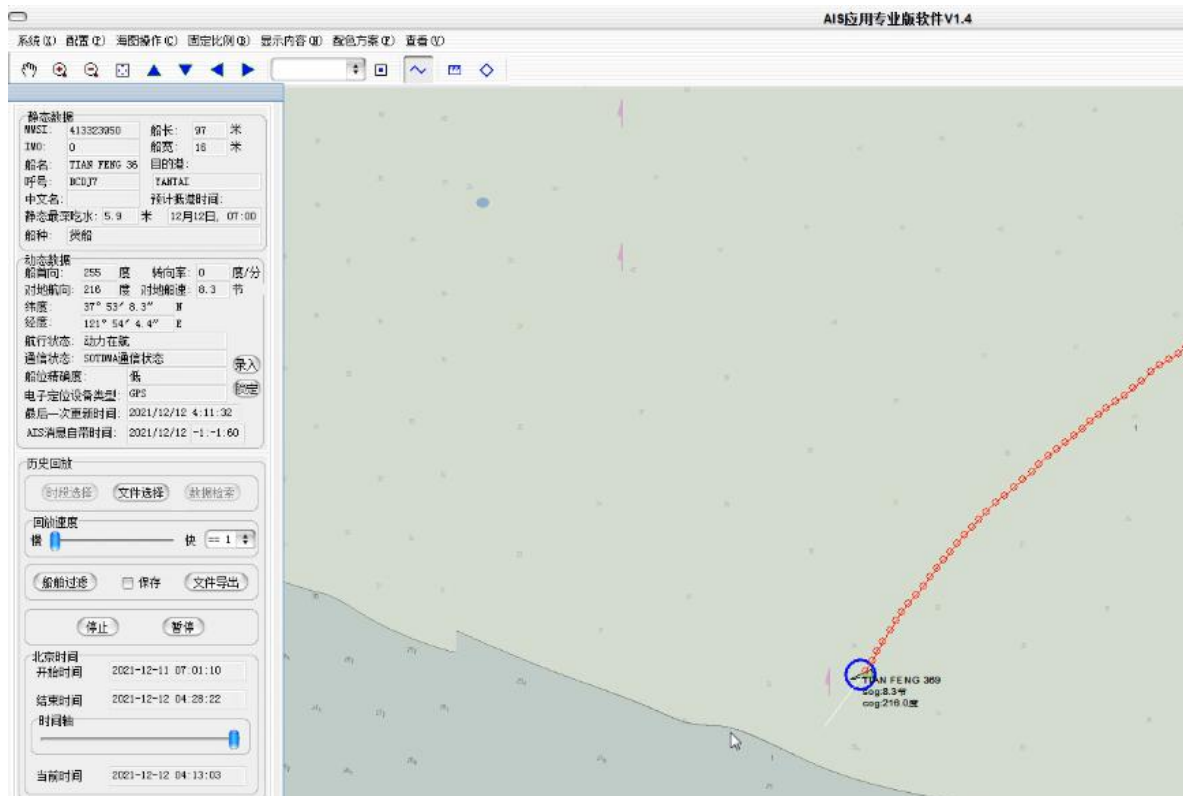
0413 时，该轮船位  $37^{\circ}52'57.1''\text{N}$ 、 $121^{\circ}53'54.8''\text{E}$ ，航迹向  $205^{\circ}$ ，航速降至 7.9 节。海上风力增强，风力 7 级，阵风 8 级，风向西北偏北，船舶横摇加剧，船舶出现约  $10^{\circ}$  左倾，无法恢复，船舶

0413 时，该轮采取了向左转向以及降速措施。

图 9：“天丰 369” 轮 12 月 12 日 0413 时 AIS 图像

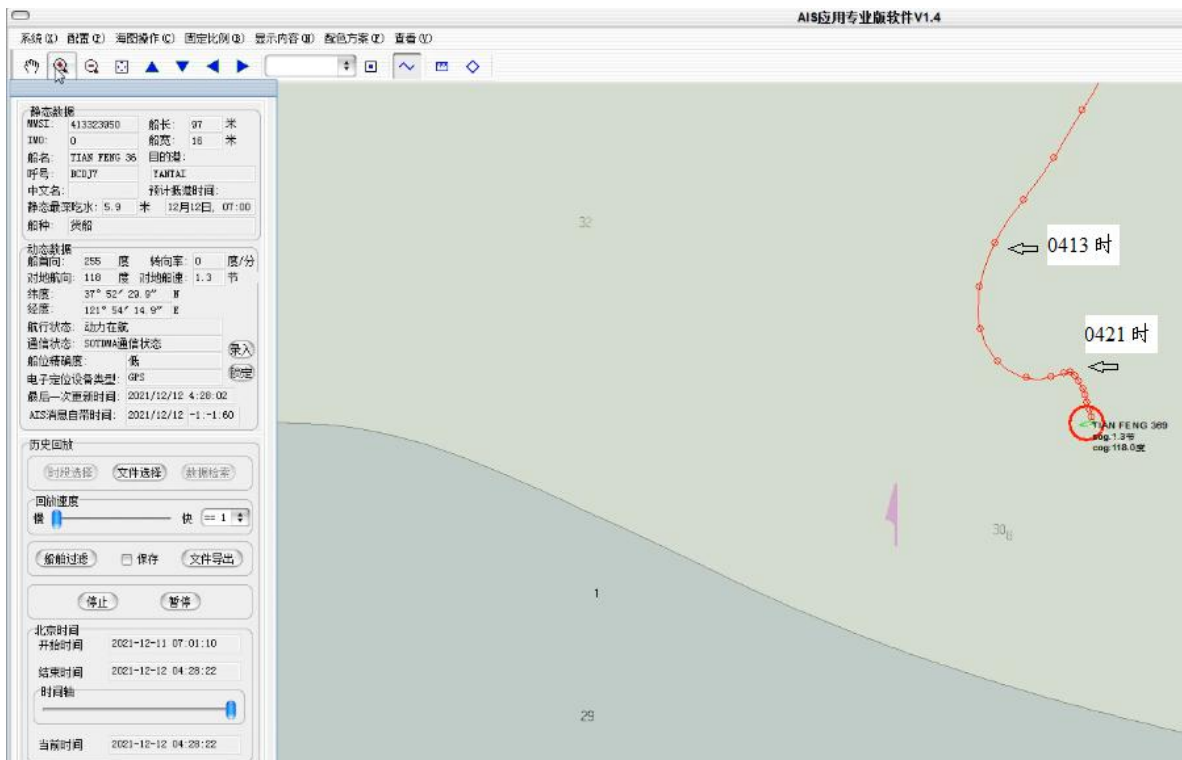
图 10：“天丰 369”轮 12 月 12 日 0428 时 AIS 图像

0428 时，该轮船位 37°52'29.6"N、121°54'15.2"E，船舶 AIS 信号消失，船舶沉没。
