# 津南区北闸口镇北义村 3#污水提升泵站 “7·17”较大硫化氢中毒事故调查报告

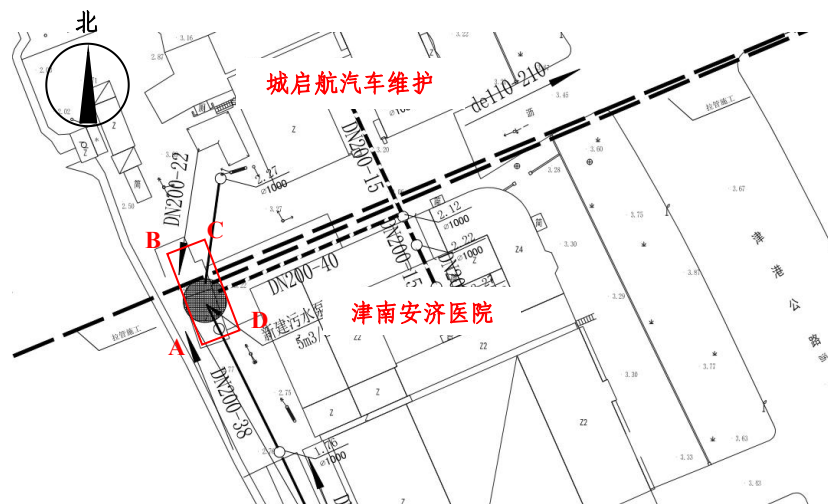
图 1 事故现场位置示意图

3#泵站坐落在津港公路以西、津南安济医院西北角以东 4.1 米、以南 6.76 米处。3#泵站有三路进水，第一路为泵站西南侧沿河布设的 DN200 HDPE 管，第二路为泵站东侧进泵

站道路铺设的 DN200 HDPE 管，第三路为泵站东北侧铺设的 DN200 HDPE 管。污水进入泵站后经水泵提升进入泵站出水管。出水管向东铺设穿越津港公路接入现状市政管道。

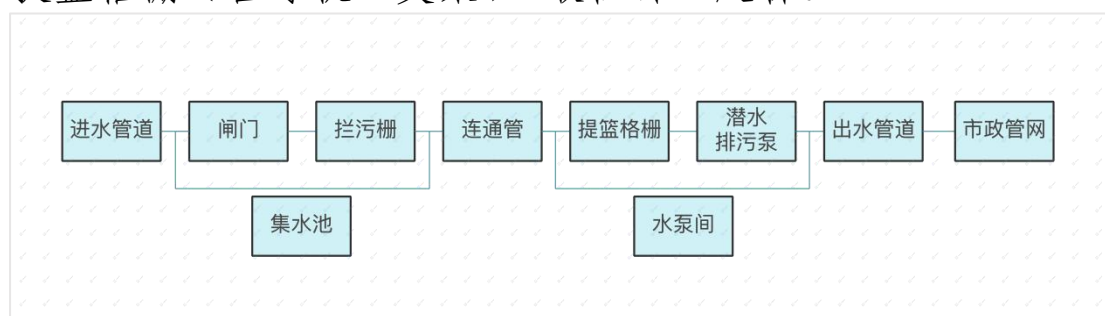
图 2 3#泵站工艺流程图

泵站主体由集水池和水泵间两部分组成，事故发生在水泵间。水泵间内壁长宽尺寸为 1.6 米×1.6 米。水泵间内主要设置两台潜水排污泵（含配套管道管件、耦合底座、导轨）、提篮格栅（含导轨、支架）、液位计、爬梯。

3# 泵站水泵间设有两台潜水排污泵，规格为 50JYWQ10-10-0.75，流量为每小时 10 立方米，扬程 10 米，功率 0.75 千瓦，电压 220/380 伏特，转速为每分钟 2980 转，出水管直径 50 毫米，材质铸铁，一用一备，具备自动搅拌

切割功能。水泵间内设计了：可供取、放水泵的导轨，材质为 SUS304 ；提篮格栅 TLGS-200,材质为 SUS304；格栅支架，材质为 SUS304；格栅导轨，材质为 SUS304。

事发污水泵站为北义村 3#污水提升泵站（以下简称 3#泵站；北义村同北义心庄村，以下统称北义村），是津南区南部绿色生态屏障建设工程（北闸口镇美丽乡村建设新建项目污水联通工程建设项目）之一。2020 年 12 月中旬，周盖负责的光明村、月桥村、北义村的污水提升泵站正式开始施工建设，至 2021 年 5 月左右项目建设基本完成，但未按照设计图纸的要求安装与污水泵耦合的导轨，将污水井由混凝土浇筑施工改为预制井施工，均未进行设计变更。2021 年 11 月，泵站通过建设单位组织的竣工验收并进入质保期。

一是将污水联通工程污水泵站的建设施工(含 2 年质保)转包给不具备相关资质的自然人<sup>①</sup>；二是未按照设计图纸要求施工，没有安装可供取、放水泵的导轨，造成后期检修维护工作需要作业人员进入泵站水泵间内开展工作<sup>②</sup>；三是未制定井下作业等危险作业相关的安全生产规章制度和操作规程<sup>③</sup>；四是未向井下作业人员提供符合标准的劳动防护用品<sup>④</sup>；五是未组织制定并实施本单位的生产安全事故应急救援预案<sup>⑤</sup>；六是未向作业人员如实告知作业场所和工作岗位存在的危险因素、防范措施以及事故应急措施<sup>⑥</sup>。
