上海“4·28”“三水805”轮与“浙三渔00046”轮 碰撞事故调查报告

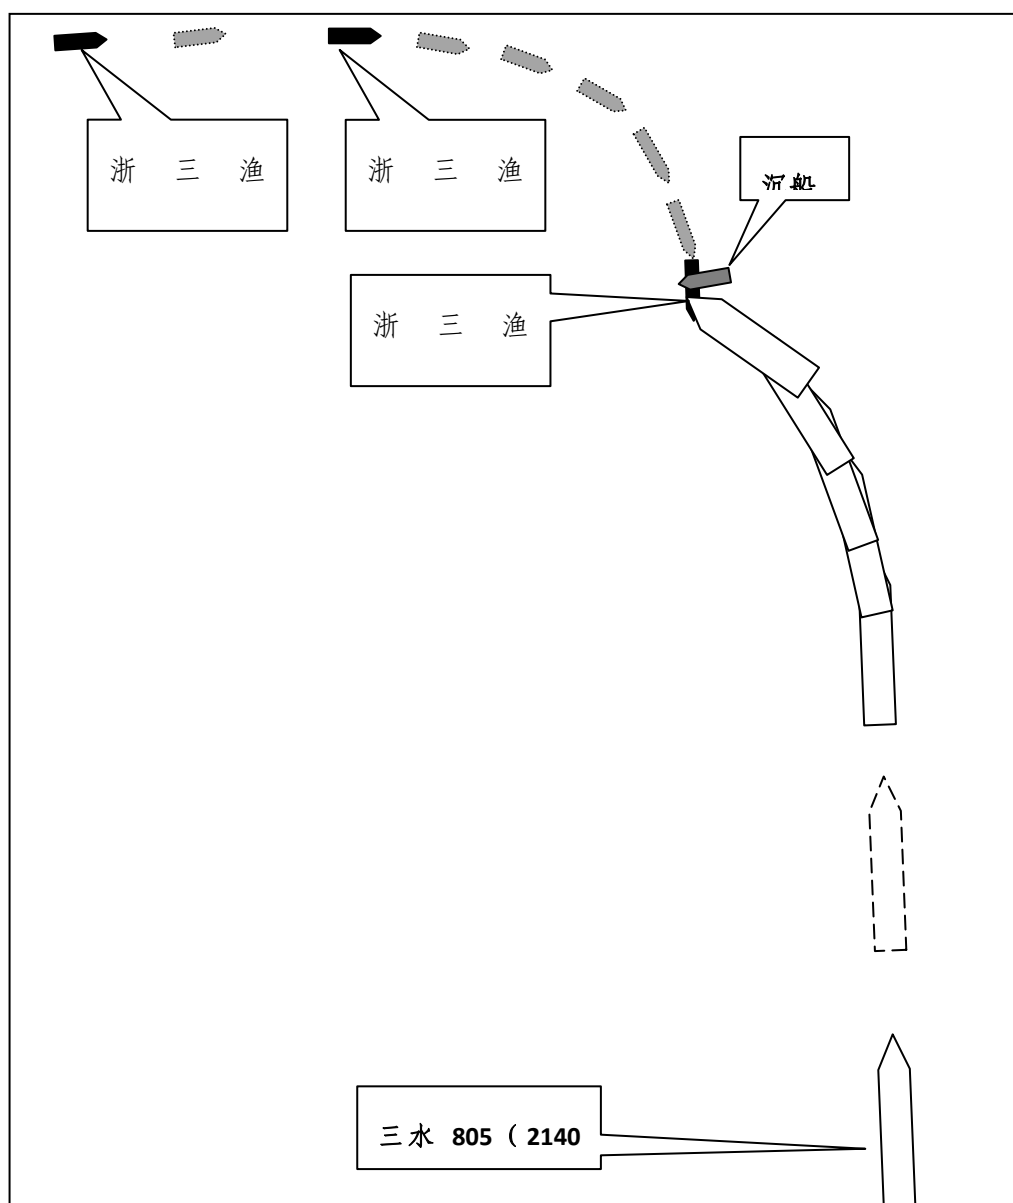
图12：两船碰撞示意图

(2) 2015年6月10日，“浙三渔00046”沉船由上海晟敏海洋工程有限公司整体打捞出水。经调查人员现场勘验，“浙三渔00046”轮左舷船艏后约6米处船体受到来自外部的撞击，舷墙向内侧塌陷破损，并呈现自左向右挤压的痕迹，甲板以下船体有0.8×0.5米破口；右舷船艏后约8米处舷墙向外稍带弧形的外塌。根据“浙三渔00046”轮两舷船体破口位置和舷墙塌陷方向判断，该轮受到来自左舷的撞击，碰撞角度小于90°（见图9）。沉船打捞时共发现7具遇难船员遗体。
