滨州市山东富凯不锈钢有限公司“11·29” 重大煤气中毒事故调查报告

2015年11月29日17时40分许，位于滨州市邹平县的山东富凯不锈钢有限公司（以下简称富凯公司）发生重大煤气中毒事故，造成10人死亡，7人受伤，直接经济损失990.7万元。

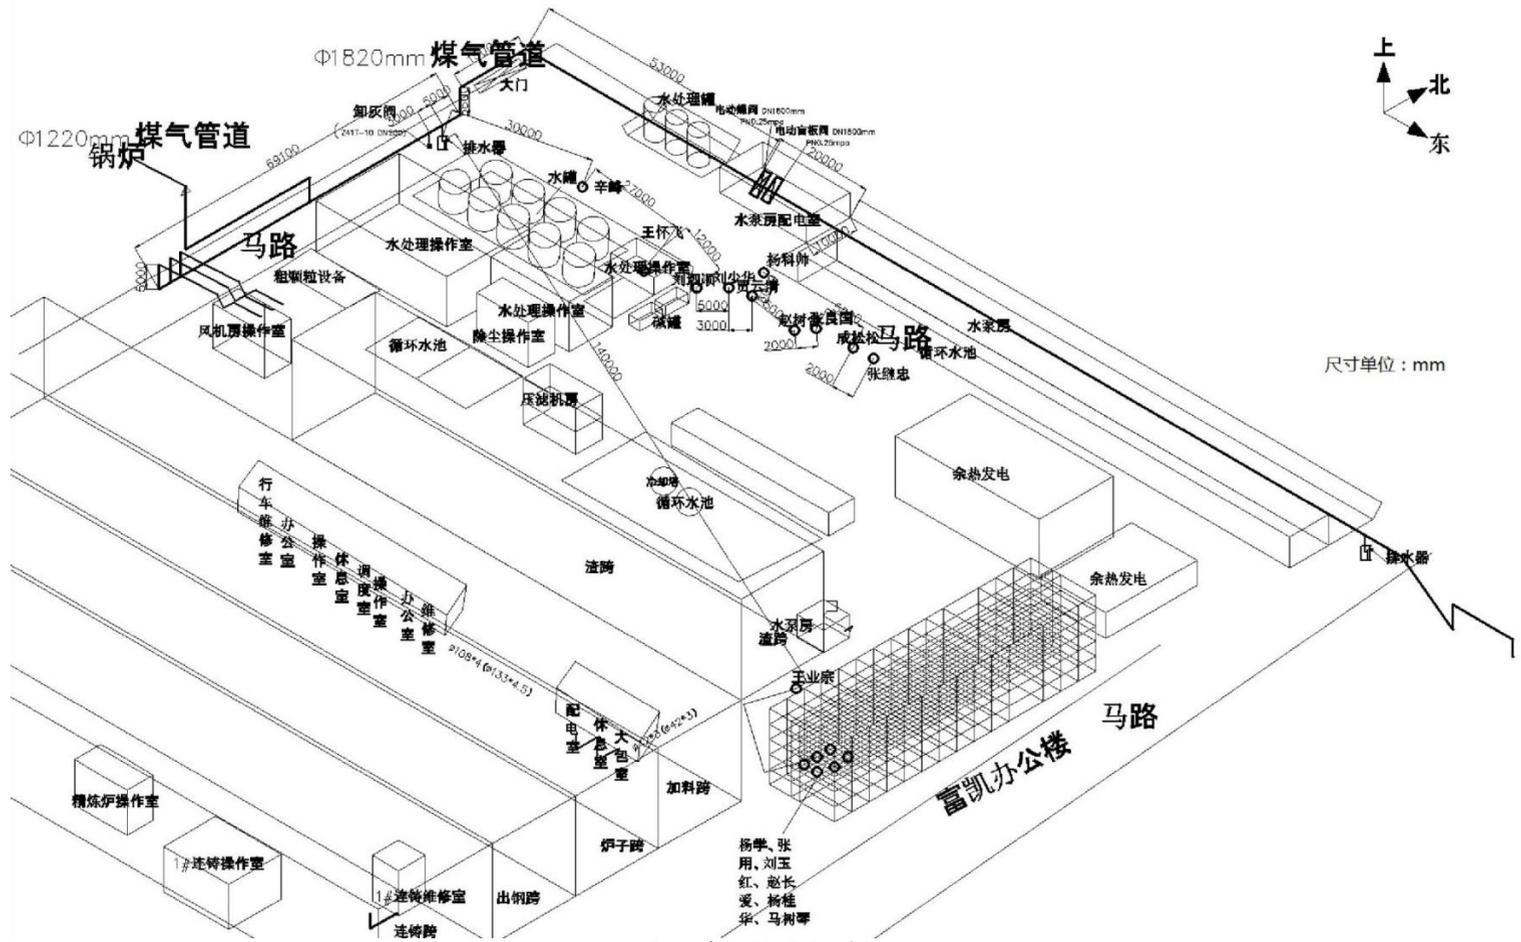
图1: 事故现场平面示意图

事故发生区域位于富凯公司厂区西北部，该区域东侧为通道和约 5 米高的厂区围墙，西侧为通道和棒材厂房，北侧自东向西为长约 200 米、宽约 10 米的通道，南侧自东向西为水处理操作室、除尘操作室、压油机房、冷却塔、循环水池等。由于该区域地势南高北低，北侧比南侧低约 2 米，在北侧通道处形成一处凹洼。另外，该区域东南角设有广富集团技术中心大楼，大楼一层南部设有化验室（见图 1）。
