南通“3·25”“C”船自沉事故调查报告

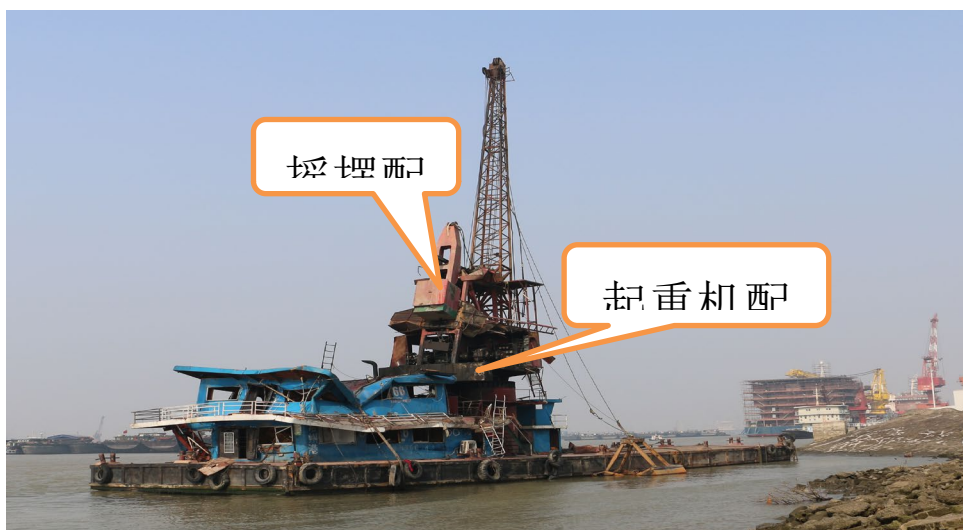
“C”船装有一台FQ5-20型浮式起重机，制造厂家：无锡市陆区起重装卸机械厂，出厂日期：2010年8月30日，起重量5吨，起重臂长度24.8米。供电方式：外接、380V、50HZ，起重臂仰角：30°-75°。起重臂后方装有摇摆配重，重约8吨，下方装有起重机配重箱，重约7吨。

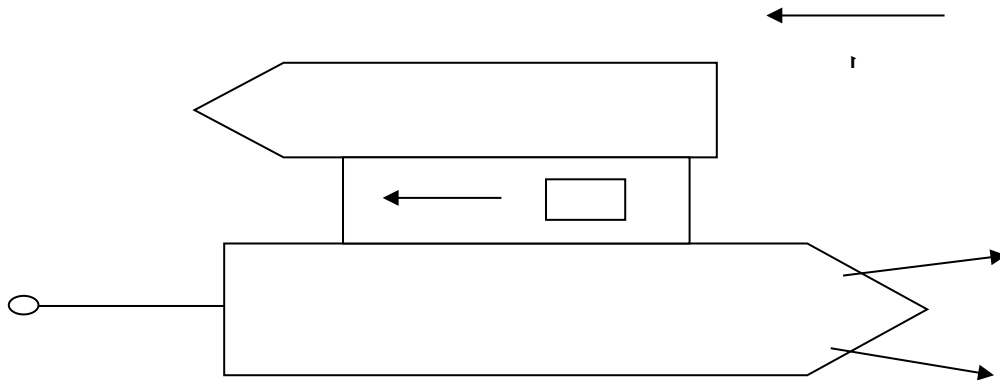
1745 时许，“C” 船左舷靠“皖仁和 7899” 轮左舷，“皖霍邱 8019” 轮左舷靠“C” 船右舷侧，随后开始过驳装卸作业。此时“皖仁和 7899” 轮船首抛八字锚，左锚 3 节入水，右锚 2.5 节入水，船尾向上游侧 N05 系船浮系带一根长约 27 米的双股缆绳。

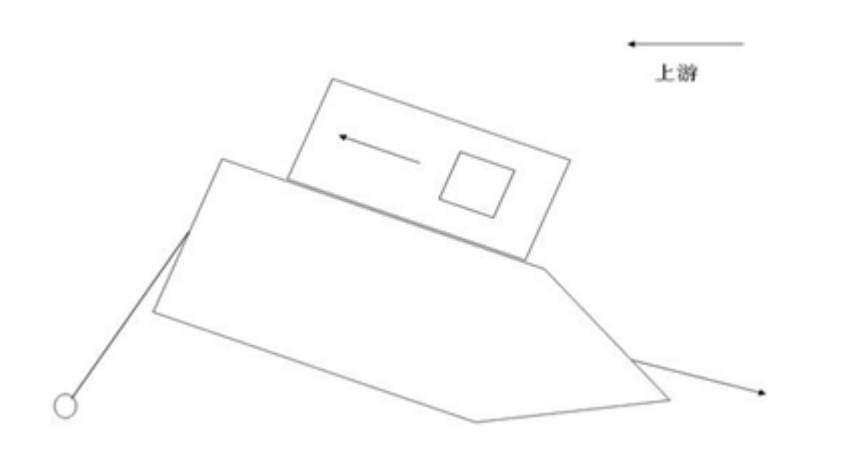
25日0200时许，“皖仁和7899”船发现本船在涨潮流的作用下横荡明显，有走锚趋势，即呼叫“皖霍邱8019”船驶离。
