# 广州“8·23” “长鸿一号”轮 风灾事故调查报告

编制单位：广州沙角海事处

编制时间：2017年12月29日

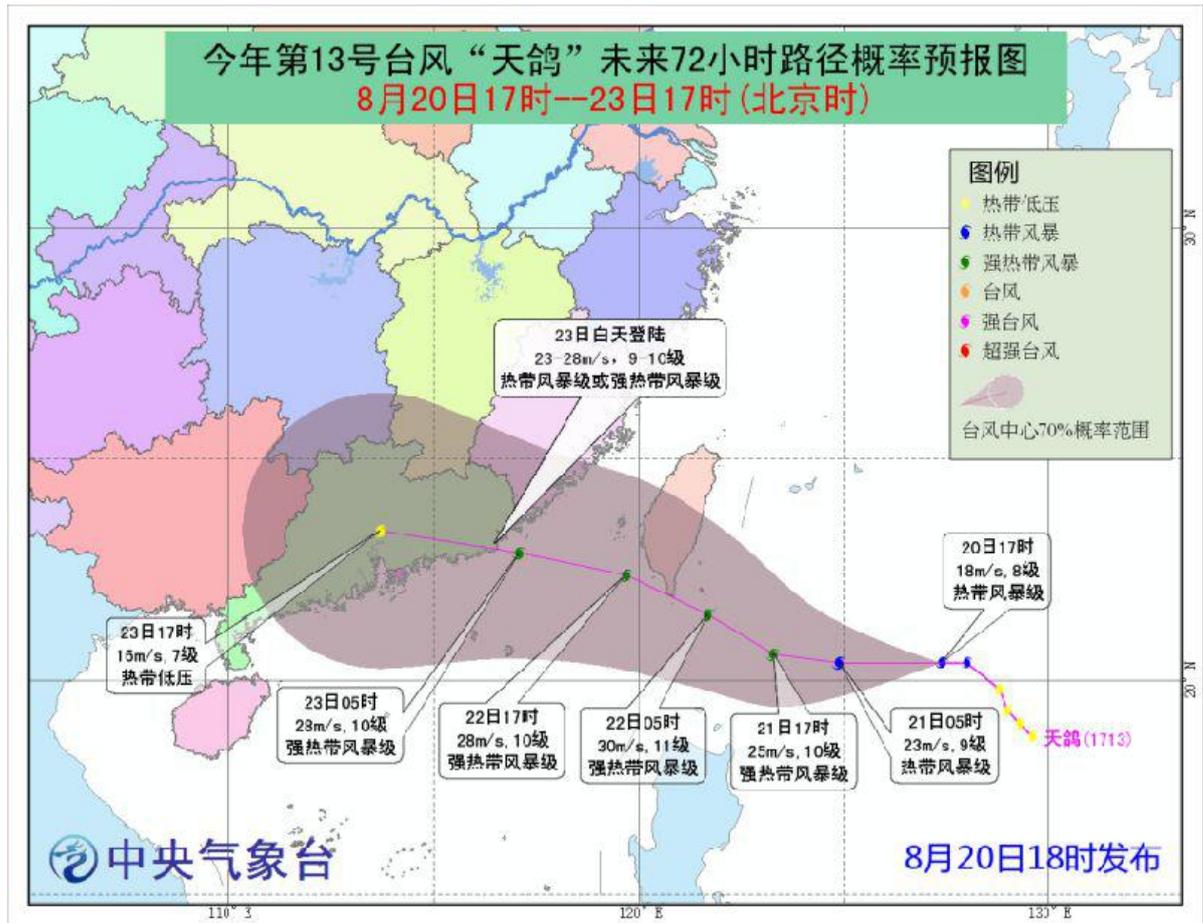
图 7: 20 日 1800 时中央气象台发布的台风预报

根据中央气象台 21 日 0600 时预报，台风“天鸽”预计在广东东部到福建南部一带沿海登陆，登陆风力 23-28 米/秒，9-10 级（热带风暴级或强热带风暴级）。

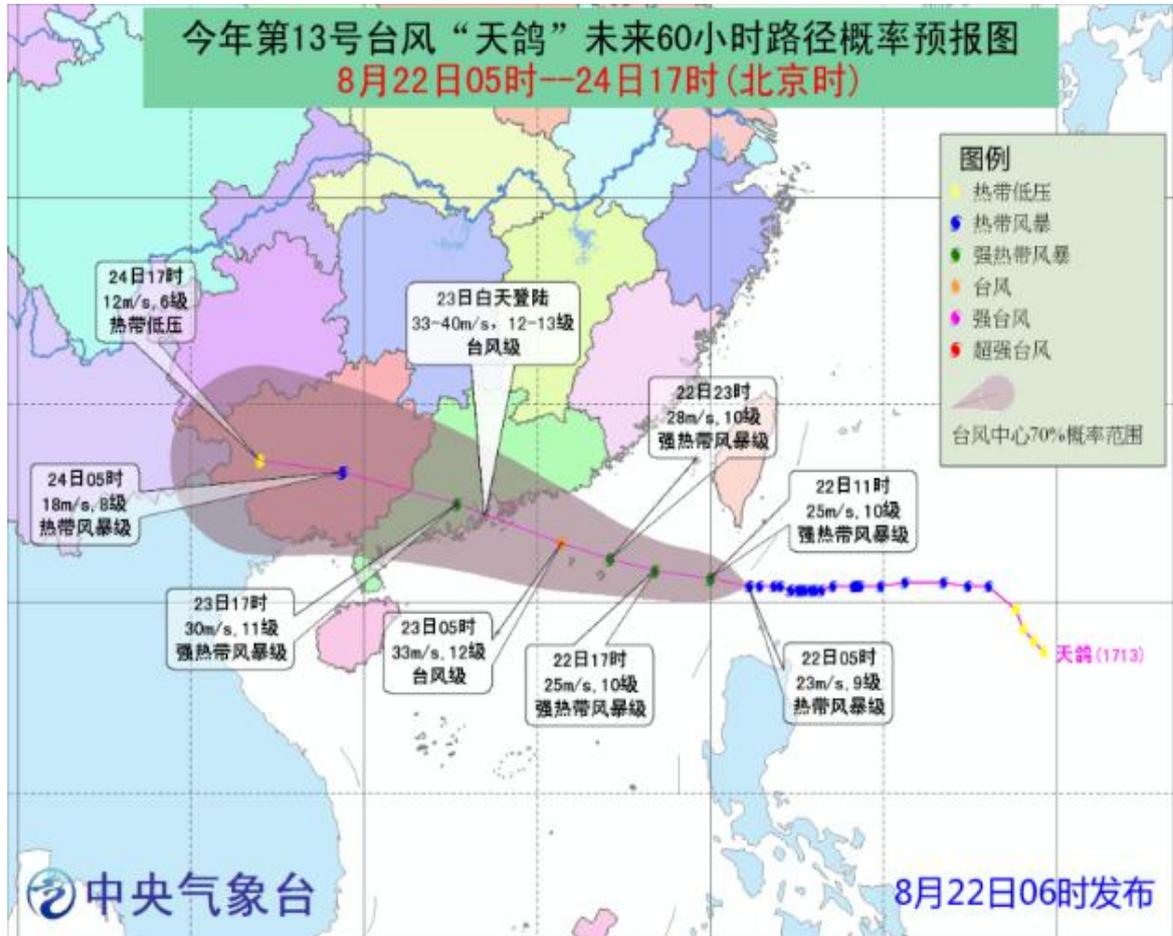
图 8: 22 日 0600 时中央气象台发布的台风预报

22 日 0800 时，“天鸽”加强为强热带风暴级。中央气象台预计，“天鸽”将以 25 公里左右的时速向西偏北方向移动，强度持续加强，最强可达台风级或强台风级（35~42 米/秒，12 级~14 级），并将于 23 日白天以台风级（33~40 米/秒，12 级~13 级）在广东惠东到吴川沿海登陆。1800 时，中央气象台发布“最强可达台风级或强台风级（35-42

米/秒，12-14级），并将于23日白天在广东深圳到茂名一带沿海登陆（33-40米/秒，12-13级，台风级）”的橙色警报。

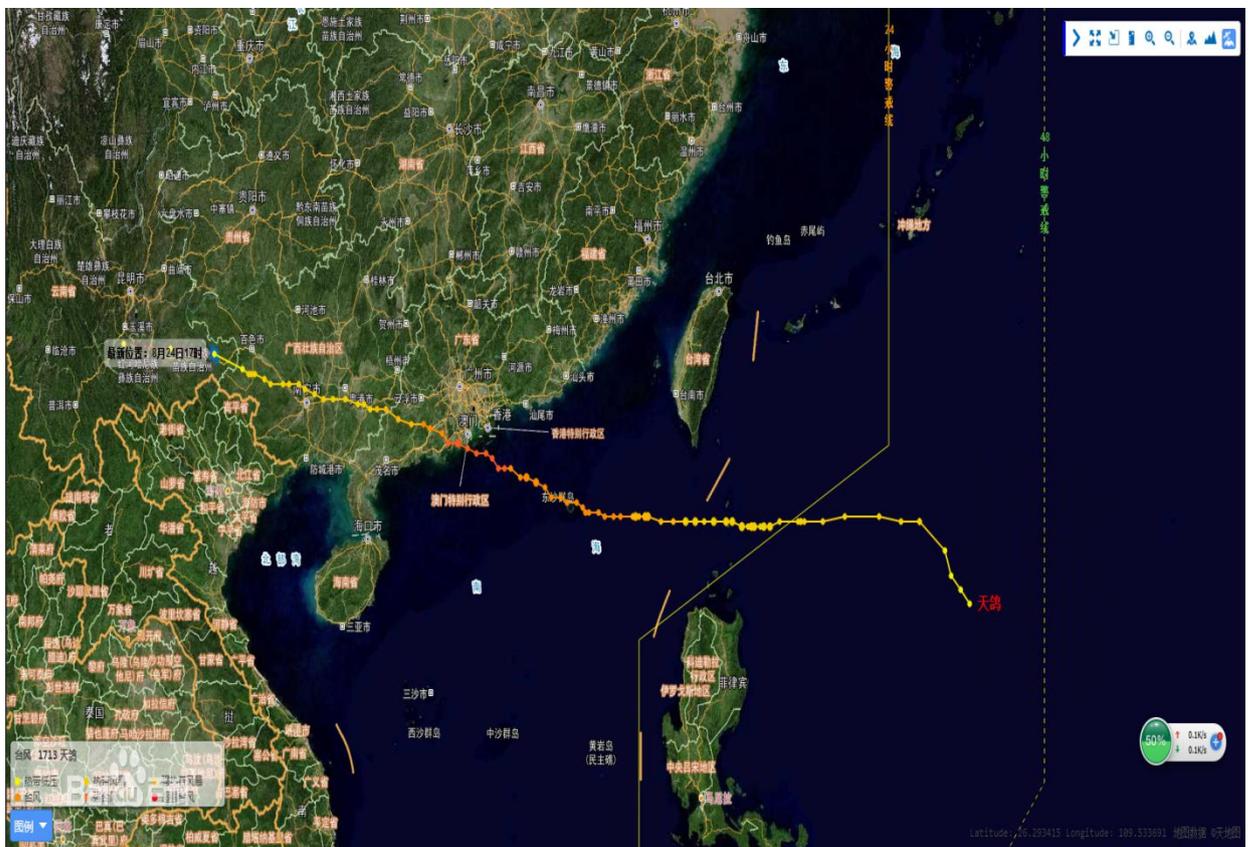
图 9：台风“天鸽”实际移动路径

23 日 1000 时其中心位于广东省珠海市东南方向大约 75 公里的近海海面上，即北纬 21.8 度、东经 114.1 度，中心附近最大风力有 15 级（48 米/秒）。预计，“天鸽”将以每小时 25 公里左右的速度向西偏北方向移动，即将于今天中午 1 点前后在广东珠海到台山一带沿海登陆（42-50 米/秒，14-15 级，强台风级）。

约 1250 时，台风“天鸽”（强台风级）在广东珠海南

部沿海登陆，登陆时中心附近最大风力有 14 级（45 米/秒），中心最低气压为 950 百帕，为 2017 年以来登陆中国的最强台风。

综上，中央气象台 20 日、21 日预报台风在粤东-福建南部登录，22 日改为惠东以西，并于 1800 时发布台风橙色预警，此时距离台风登陆已不足 20 小时，客观上造成在港船舶在当时条件下难以作出航行机动防台的决策。
