# 广东省佛山市轨道交通 2 号线一期工程 “2·7”透水坍塌重大事故调查报告

2018 年 2 月 7 日 20 时 40 分许，由中交二航局组织施工的佛山市轨道交通 2 号线一期工程土建一标段（以下简称“TJ1 标段”）湖涌站至绿岛湖站盾构区间右线工地突发透水，引发隧道及路面坍塌，造成 11 人死亡、1 人失踪、8 人受伤，直接经济损失约 5323.8 万元。

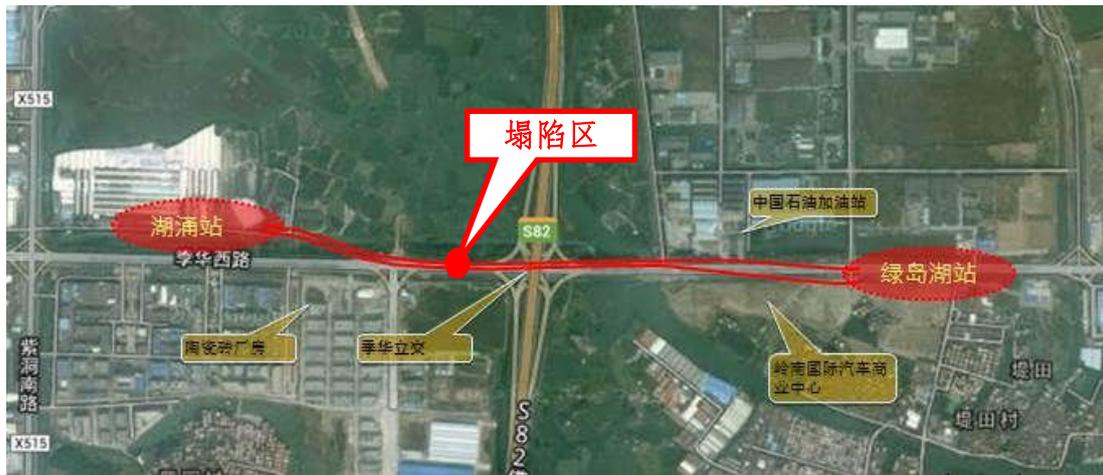
图 1 湖涌站～绿岛湖站区间隧道位置平面图

**1.事故区间位置及周边环境条件。**湖涌站至绿岛湖站区间西起湖涌站、东至绿岛湖站，区间线路呈东～西走向，双线隧道，沿季华西路下穿季华立交、澳边涌公路小桥等，区间隧道为单线长度约 1932 米，采用盾构法施工。区间沿线地表下 5 米深度内敷设有大量各类管线，对隧道施工有一定影响。
