上海“12·16”“浙定 59359”轮自沉事故调查报告

一、事故简况及调查情况

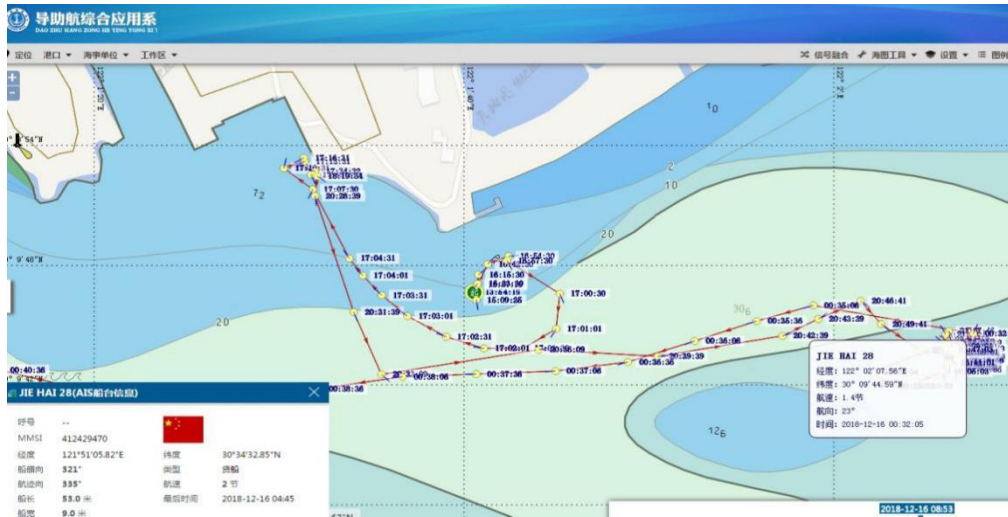
图 2：“浙定 59359”轮历史航迹

“浙定59359”轮水上移动业务识别码(MMSI)412429470。根据该轮AIS航迹和动态信息显示：2018年12月15日2028时，该轮驶离舟山定海长白石矿码头，移至码头东侧水域锚泊；12

月 16 日约 0032 时，该轮速度有明显的增加，此时从锚泊位置开航。

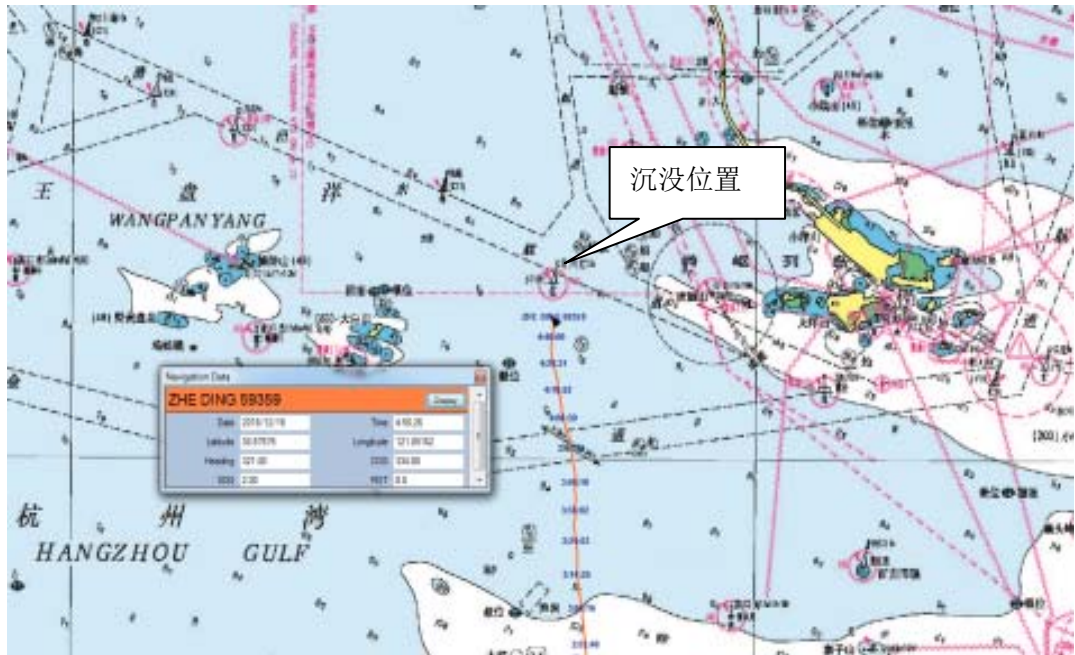
图 3：“浙定 59359”轮事故时间和位置 MADAS 截图

根据“浙定 59359”轮 AIS 动态信息，该轮于 2018 年 12 月 16 日约 0451 时 AIS 信号消失，地点为 $30^{\circ} 34' 33''$ N/ $121^{\circ} 51' 05''$ E。

事故位置位于洋山漕泾东航道支线航道 K104 灯浮附近水域，海图水深 7.7 米，该水域是船舶进出临港和穿越东海大桥主通航孔驶往长江口的习惯航路。

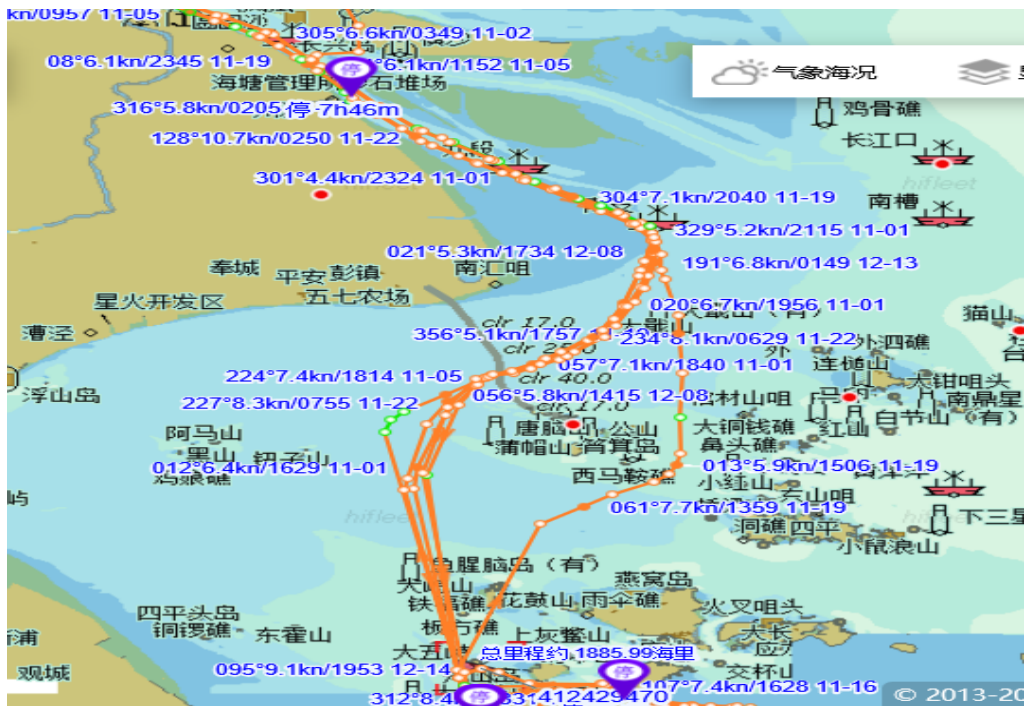
图 4：“浙定 59359”轮历史航行轨迹

根据“浙定 59359”轮历史航行轨迹，该轮习惯穿越东海大桥主通航孔进入南支航道，继而进入长江。根据船东陈述并结合事故发生位置，本航次该轮选择东海大桥主通航孔航线。

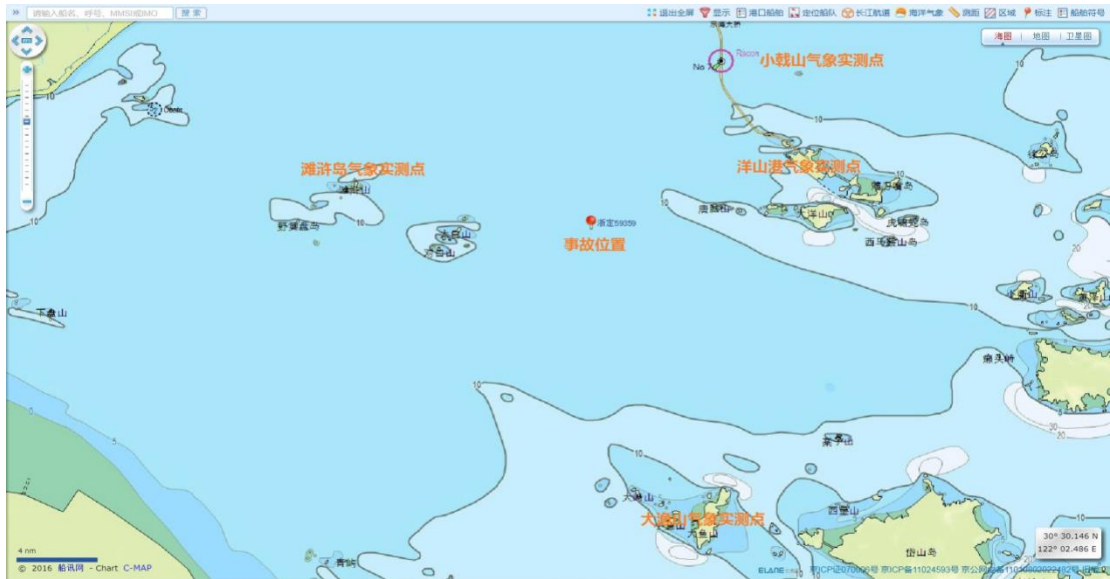
图 5：事故水域与气象实测点位置关系图

东海救助局直升机反映事故现场气象情况：西北风 7-8 级，浪高 3 米。

综合以上气象信息分析，事故发生时该水域气象与水文情况为：涨潮，流向西；西北风 6-7 级阵风 8 级，浪高约 3 米。

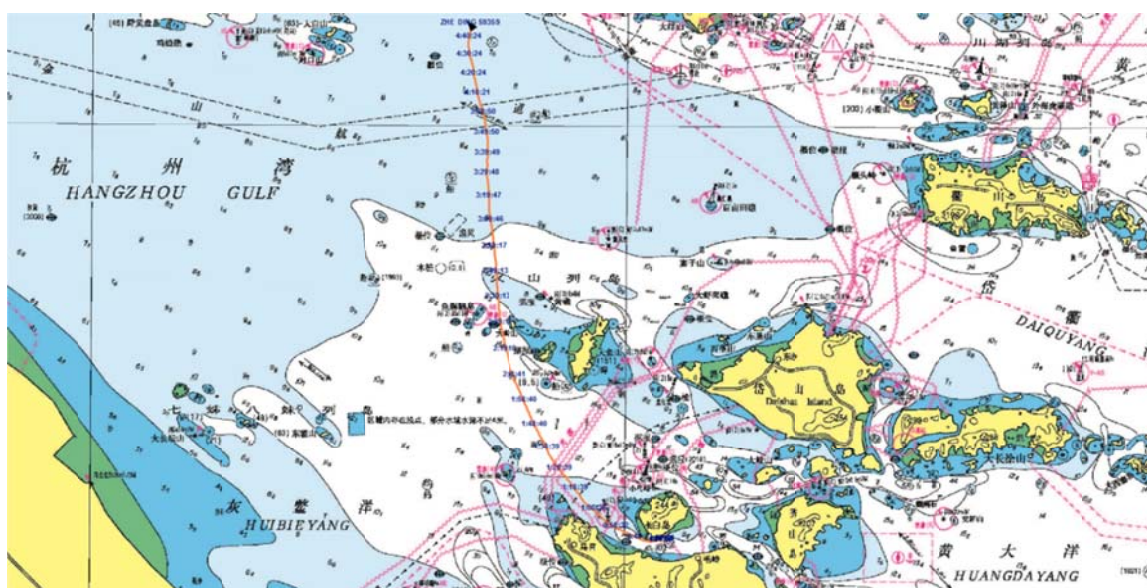
图 12: “浙定 59359”轮航行轨迹示意图

0450 时 26 秒,该轮船位 $30^{\circ}34' 33''\text{N}/121^{\circ}51' 6''\text{E}$,航向 321° ,航速 2 节。此时,航经水域西北风 7 级,阵风 8 级。

约 0451 时,“浙定 59359”轮沉没,概位: $30^{\circ} 34' 33'' \text{N}/121^{\circ} 51' 06'' \text{E}$ 。

结合该轮航行轨迹和气象海况分析,事故经过大致可分成三个阶段:
