上海“2·3”浙海 505”轮与“恒泰油 009”轮 碰撞事故调查报告

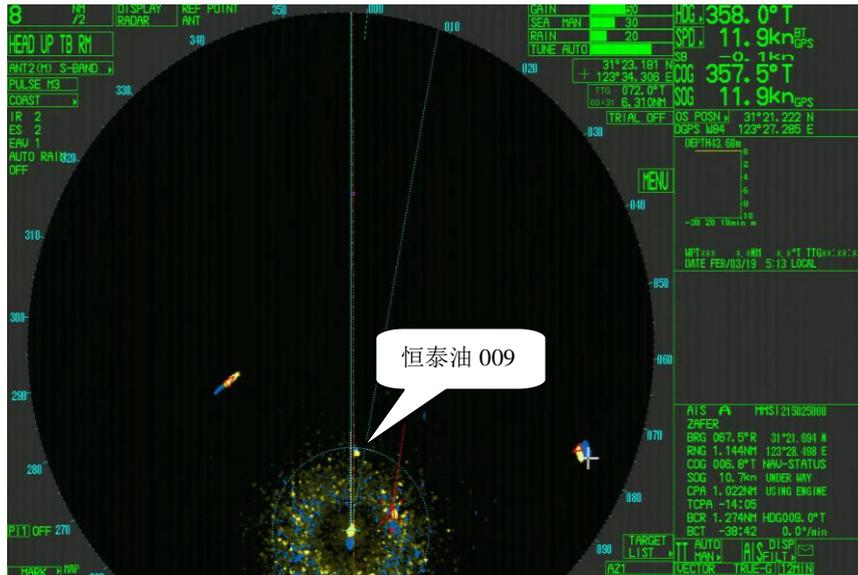
图 8: 0513 时, “浙海 505” 轮 VDR 雷达记录

0505 ~ 0520 时，航向约 358° ，航迹向约 $357^{\circ} \sim 000^{\circ}$ ，航速 12 节，大副未采取避让行动。此时，“恒泰油 009”轮与本船相对距离逐渐缩小，相对方位约 $003^{\circ} \sim 005^{\circ}$ 。

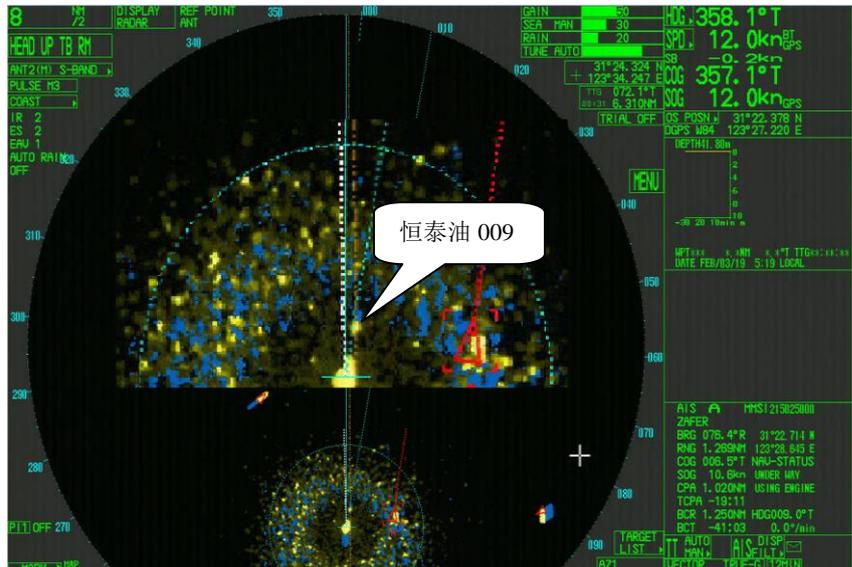
图 9: 0519 时, “浙海 505” 轮 VDR 雷达记录

约 0521 时, 船位 $31^{\circ} 22.575' N$, $123^{\circ} 27.208' E$, 航向 358° , 航迹向约 358° , 航速 12 节。此时, “浙海 505” 轮船首与 “恒泰油 009” 轮球鼻艏与 “恒泰油 009” 轮的左舷驾驶室前部发生碰撞。“浙海 505” 轮船体发生强烈震动, 航速从约 12 节大幅降至约 8 节, 主机转速自动从 109 转/分降至 99 转/分。大副以为本船触碰了暗礁, 立刻到海图桌前查看海图。
