# 阜阳市临泉县“2019·2·24”自建民房较大坍塌事故调查报告

省政府 2.24 事故调查组

2019 年 2 月 24 日 10 时许，阜阳市临泉县宋集镇杨蒲行政村发生一起自建民房坍塌事故，造成 6 人死亡，2 人受伤，造成直接经济损失 27.19 万元。

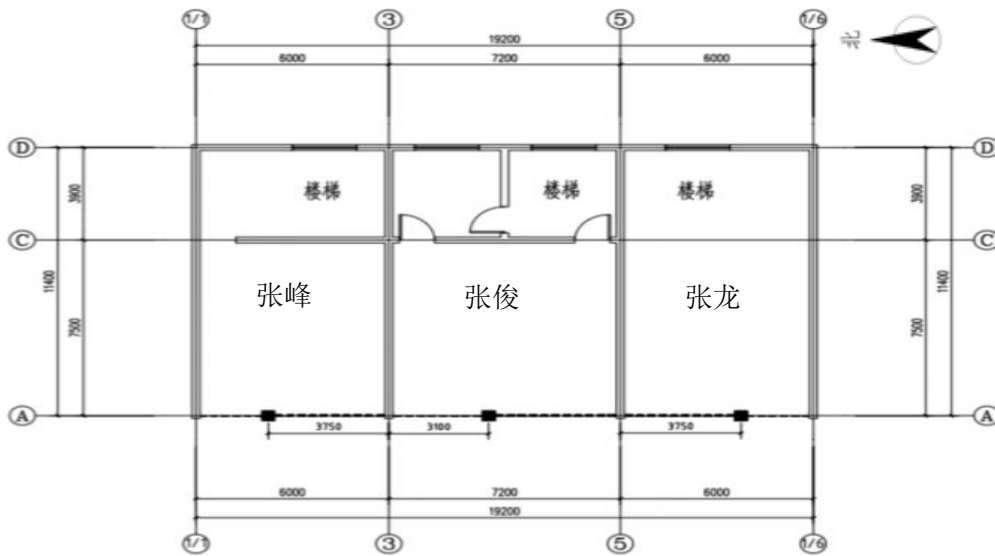
图 4 事故自建民房一层平面布置图

该自建民房占地面积为  $219 \text{ m}^2$ ，翻建后的房屋共 6 间 2 层，一层、二层为砖混结构，每层六间（图 4）。实测一层平面尺寸为  $19.20\text{m} \times 11.40\text{m}$ ，一层层高  $4.1\text{m}$ 。二层平面尺寸为  $22.20\text{m} \times 12.80\text{m}$ ，二层层高  $3.3\text{m}$ （图 5）；三层钢柱柱高
