# 黄海南部“3·25”“苏连云港货 8866”轮触碰国家 电投滨海北 H2 海上风电场 38 号风机事故调查 报告

## 1. 事故简况

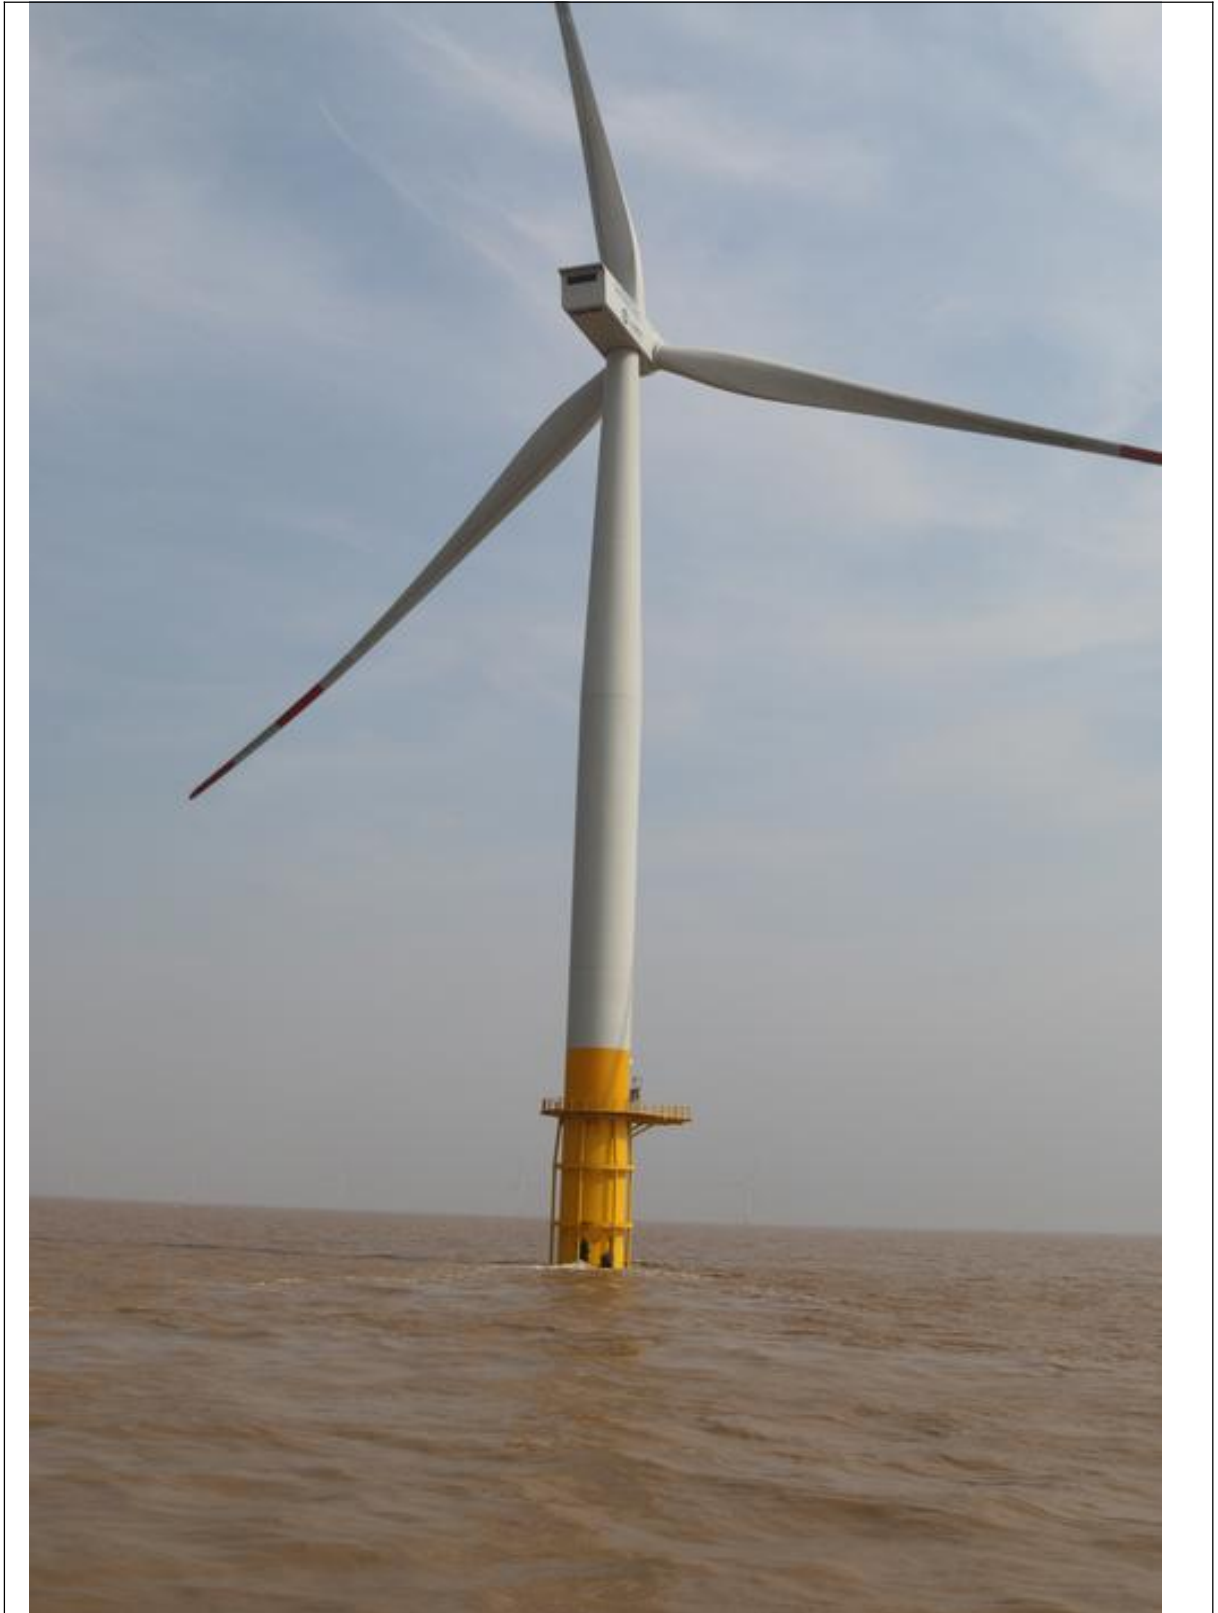
图 14：38 号风机塔全貌

38号风机位于国家电投滨海北H2海上风电场西北侧海域，距离沉船位置约1.3海里。该风机四周均匀布置有6根防护栏，桩基上设置灯桩一座，莫(C)黄12秒，灯高11.7米，射程5海里，黄色圆柱形钢管，顶标为黄色X形，标体明显处绘黑色水中构筑物标记，高1.2米。其上安装AIS航标，名称：**BIN HAI BEI H18**，MMSI：999412184，航标类型：专用标，发射模式：自主连续，播发间隔：3分钟。经现场勘查，38号风机桩基北侧水线附近有面积约为3\*4米的擦痕，擦痕深浅不一。该风电场监控中心监控记录显示，3月25日2354时，38号风机出现了由于异常震动导致的机组故障。

国家电投滨海北 H2 风电场 38 号风机轻微损伤。

从该轮雷达信号航行轨迹看，该轮在接近 38 号风机过程中，没有明显的转向避让和减速行动。2354 时该轮雷达回波与 38 号风机雷达回波融合。2359 时雷达回波分开，其后在 26 日 0018 时、0024 时该轮雷达回波在 38 号风机西侧断续出现。从 38 号风机擦痕和损伤监测情况看，桩基擦痕较轻微，触碰后的风机能

正常工作。综合分析来看，该轮应未正面碰撞 38 号风机，推测可能是在极近距离发现前方 38 号风机时，向右采取了大舵角转向动作，船舶左舷触碰风机桩基。该轮干舷较低，在急速大舵角转向和触碰外力的共同作用下，产生的瞬时最大外倾角超过了该轮进水角，使得海水涌进船体，继而持续进水倾侧，最终沉没；也可能是该轮左侧触碰风机桩基过程中，左侧船体破损进水，使得海水涌进左侧船体，继而倾侧最终沉没。该轮违反了《1972 年国际海上避碰规则》第八条的规定。
