台湾浅滩“3·14”“J”轮自沉事故 调查报告

编制单位：汕头海事局

编制时间：2020年11月30日

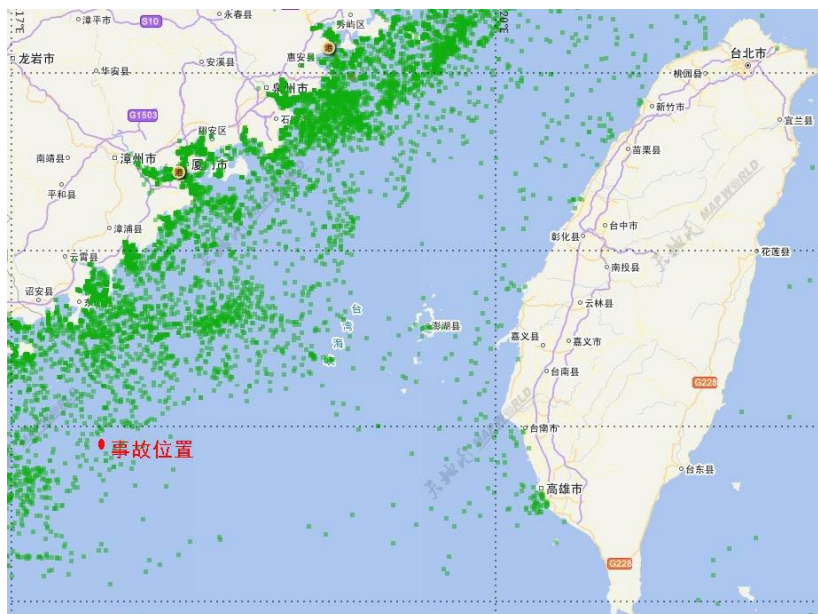
图 2：“J”轮沉没位置通航环境

事故发生水域为台湾浅滩海域，事故地点处在海峡的出入口，3 月份经常刮东北季风，再加上台湾海峡形成的狭管效应东北风更显得猛烈，船舶受风影响较为明显。船舶沉没位置处于我国南北航线以及东南亚往返中国、韩国和日本等港口习惯航路上，船舶较为密集。海图显示水深近 30 米，正力海洋工程有限公司和福建联合海洋工程有限公司联合探摸的报告显示实际水深为 41.2 米。
