# 安徽马鞍山金星钛白(集团)有限公司“3·10” 较大中毒和窒息事故调查报告

安徽省政府事故调查组

2023年3月10日13时20分许,安徽金星钛白(集团)有限公司(以下简称金星钛白公司)粗品一部黑渣压滤车间在维修1号泥浆桶内蒸汽盘管时,发生一起中毒和窒息事故,造成5人死亡、1人受伤,直接经济损失1018万元。

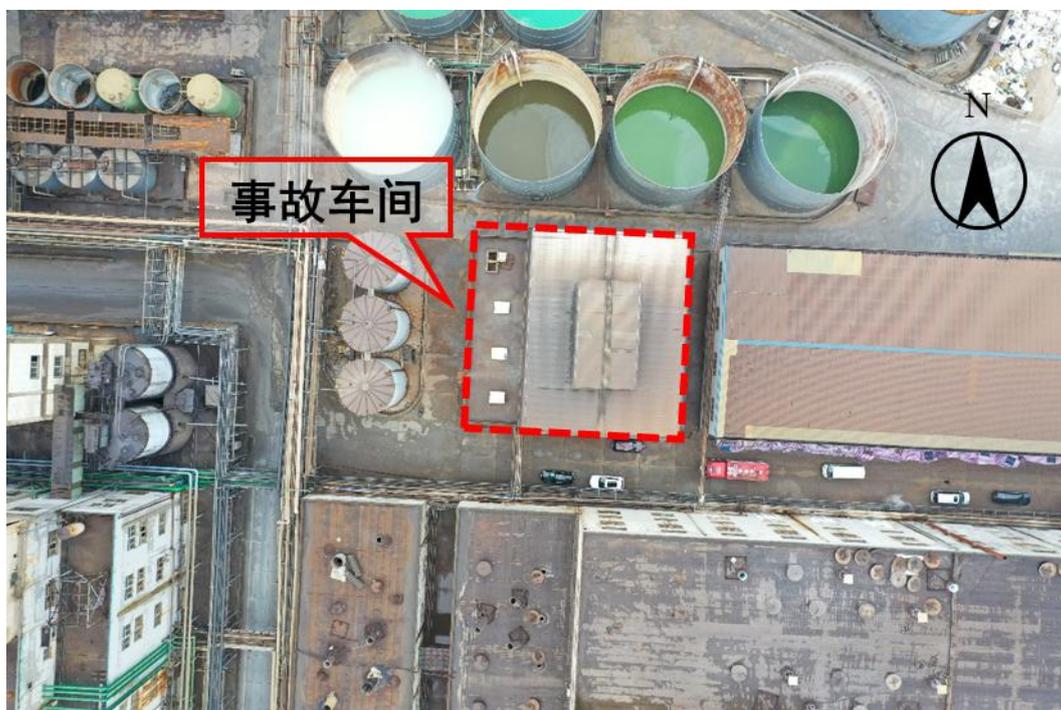
图 3 事故车间航拍图

经现场勘察，事故车间为黑渣压滤车间，位于金星钛白公司厂区的东北部，车间北侧为污水中间贮槽区域，东侧为石灰仓库，南部为综合二车间，西侧为液碱桶区域。黑渣压滤车间为两层框架结构的工业厂房，建筑面积 1102.5 平方米，建筑高度 16.8 米（图 3）。黑渣压滤车间一楼东侧为车间大门，车间南侧自东向西排列 1 号至 3 号泥浆桶（图 4），中间为 6 座打浆桶，北侧为 2 个滤后桶，车间东北角有一通往车间二层的步行楼梯，二层自南向北并排排列三组板框压滤设备。

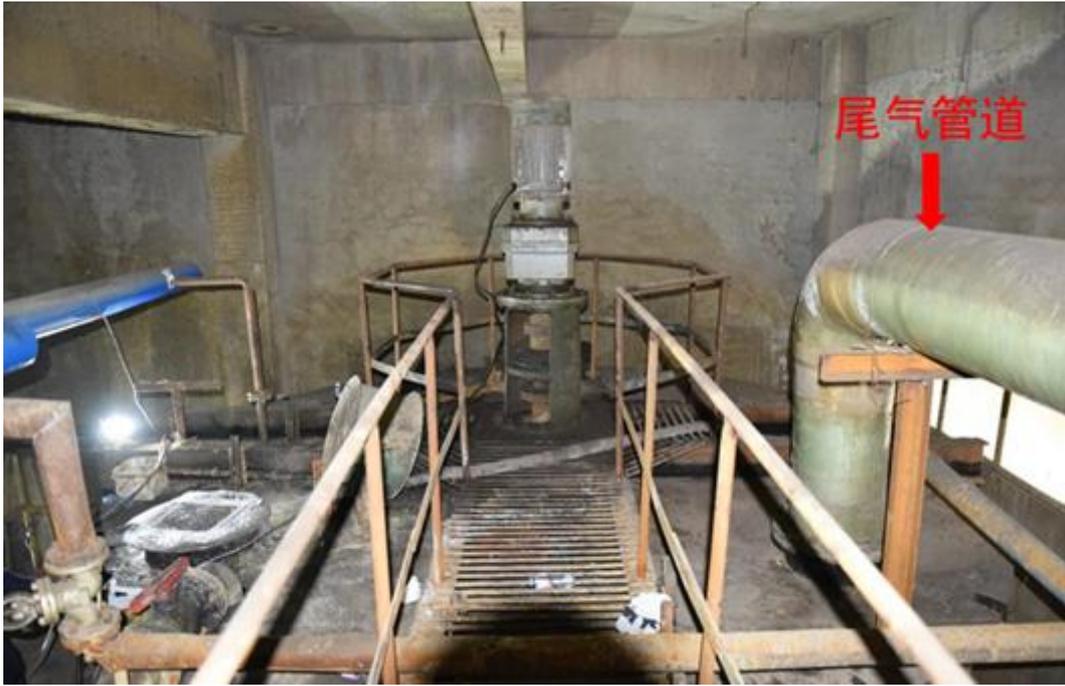
图 5 1号泥浆桶桶顶（自西向东）

事故发生于一层东南角的 1 号泥浆桶，1 号泥浆桶西侧与其并排布置 2 号、3 号泥浆桶，在三个泥浆桶北侧设有一金属操作平台，平台与地面通过西侧的金属楼梯连接，三个泥浆桶桶顶设置一简易金属走道和防护栏（图 5）。泥浆桶均为立式圆筒形钢制容器，直径 5.2 米，高度 4.3 米，内衬耐酸砖，中心设置双层搅拌桨，搅拌桨通过传动轴和减速器与顶部电机相连，桶内设有 DN50 的钛质蒸汽盘管，盘管两端分别与蒸汽进出管道相连。桶顶四周布置着 PT100 测温元件、DN500 人孔、DN50 蒸汽进、出管道、DN150 泥浆进料管道和 DN400 尾气管道，桶体底部靠近地面有一出料管道。三座泥浆桶通过联通的尾气总管将生产过程中产生的废气排至室外<sup>1</sup>（图 6、图 7）。
