琼州海峡“3·17”“嘉禾 128”轮与 “桂钦渔 22668”轮碰撞事故调查报告

2023 年 6 月

事故调查组

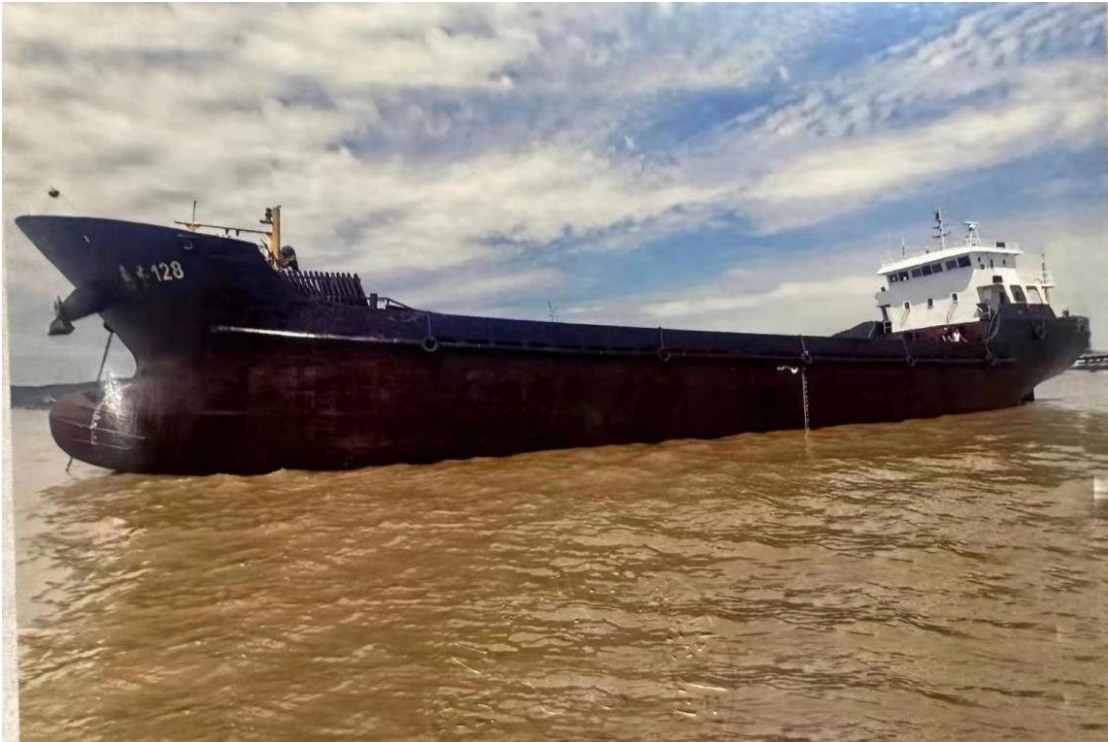
图 1：“嘉禾 128”轮

经多波束声呐扫测发现，沉船基本正沉于平坦海床上，朝向约 083° ，左舷#1货舱处船体有较大缺口，宽度约2.4米，位于货舱分隔横舱壁前#11至#12肋位。由于船舶左舷在沉落海底前结构已经受损，#1货舱大量进水后，受剪力弯矩和沉没落底冲击作用力影响，落底后船头、左舷变形严重，海面碰撞的破口数据难以准确还原。

“嘉禾 128”轮 0557 时 45 秒发生碰撞，AIS 最后发出信号时间是 0559 时 06 秒，显示船速 5.2 节；船舶雷达回波消失时间是 0559 时 29 秒，距碰撞发生时间仅间隔 1 分 44 秒。该轮快速沉没的主要原因在于船舶满载后干舷高度约 70 厘米，剩余储备浮力小，且本航次所载货物硅锰合金密度较大，亏舱率较大，货舱 1105 立方米的舱容载货不足 200 立方米，船舶货舱水线以下的剩余空间较大，发生剧烈碰撞后#1 货舱船壳破损，大量海水快速涌入舱内，造成船舶剩余储备浮力迅速减少以致丧失，并以较快速度“潜”入水中，快速沉没。

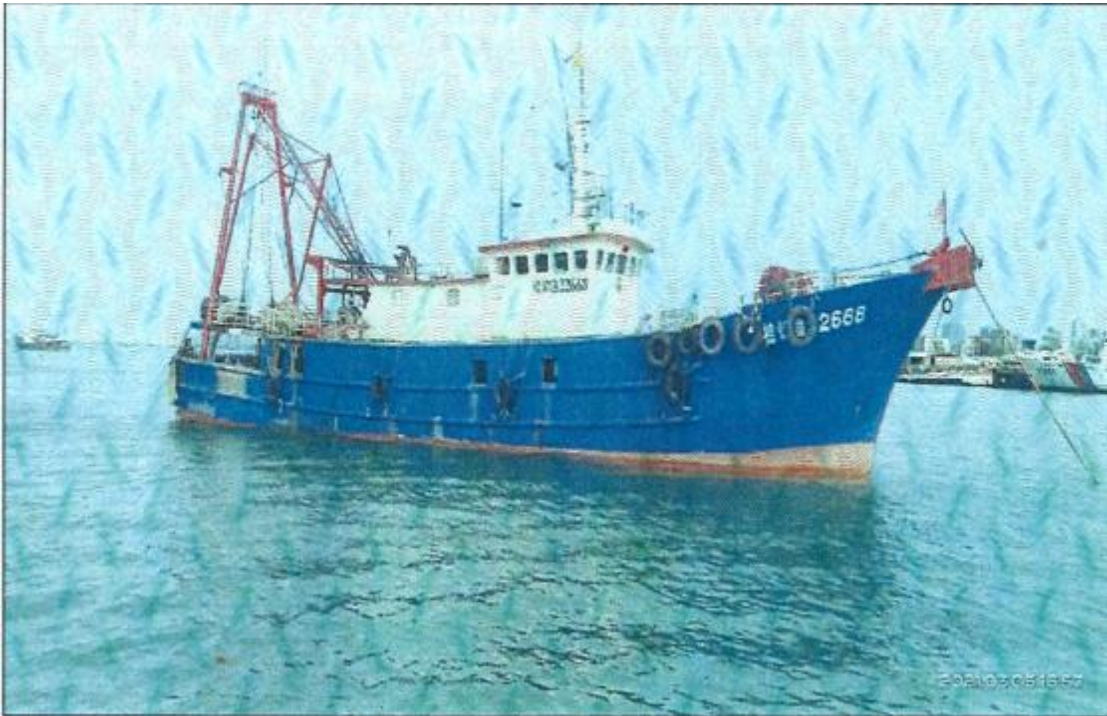
图 2：“桂钦渔 22668” 轮

经勘查，“桂钦渔22668”轮船艏水线附近有大面积刮擦痕迹、变形和破损。碰撞痕迹主要集中在艏柱及其左右两侧，大致

艏柱左侧变形位置位于满载水线附近，自艏向艉长度约1.45米，宽约0.66米，船外壳板破洞长约0.48米，宽约0.05米，距艏柱约1米，位于右侧第一条和第二条肋骨之间。

艏柱右侧变形位置位于满载水线附近，水线以上有多处刮擦痕迹，变形位置自艏柱向后长约1.8米，宽约0.6米，船壳板破洞长约0.45米，最宽处约0.1米，位于艏柱与右侧第一条肋骨之间，破损位置距水面高度约1.2米。

船艉用于拖网的右舷网撑距水面高4.4米，固定钢丝断裂。

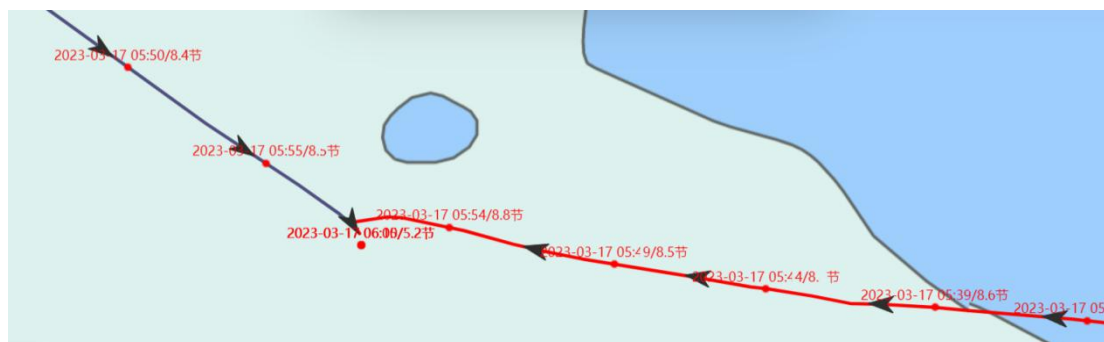
图6：“嘉禾128”轮、“桂钦渔22668”轮AIS轨迹图

根据VTS系统船舶轨迹回放视频显示，在两船雷达回波重合前，“嘉禾128”轮航向约 123.4° ，“桂钦渔22668”轮航向约 273.4° ；两船在雷达回波重合后，“嘉禾128”轮航向约 123.4° ，“桂钦渔22668”轮航向约 223.5° ，结合桂钦渔22668”轮驾驶室视频监控回放，在发生碰撞前，船舶左舵避让，再结合该轮船艏两侧受损痕迹大致对称情况，认定两船碰撞角度接近垂直。

“桂钦渔22668”轮与“嘉禾128”轮发生碰撞后，采取了停车的操作，检查本船受损情况，在不危及自身安全情况下，没有对事故另一方采取救助行动，停船十余分钟后，没有报告海事、渔业渔政、公安等有关主管机关，于0612时驶离事故水域，开往北海港。驶离现场约1个小时，船长于0657时拨打船东电话但未接通，0732时再次拨打电话，告知船东黄某欣发生碰撞事故。黄某欣没有将该事故信息报告有关主管机关。
